DEPARTAMENTO:	ZACAPA	MUNICIPIO:	TECULUTAN
NOMBRE DEL ESTABLECIMIENTO:	EODP ALDEA EL ARCO	DIRECCIÓN DEL ESTABLECIMIENTO:	ALDEA EL ARCO, TECUILUTAN ZACAPA
CÓDIGO DEL ESTABLECIMIENTO:	19-05-1186-42	FECHA:	30/09/2024

# REGISTRO FOTOGRÁFICO PROGRAMA DE MANTENIMIENTO DE EDIFICIOS ESCOLARES PÚBLICOS

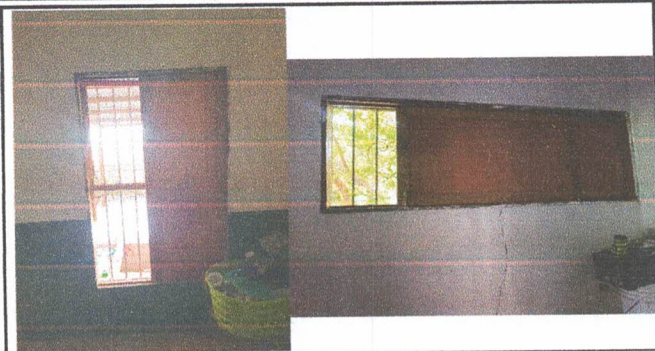
SUMINISTRO E INSTALACION DE VENTANAS PVC COLOR BLANCO, CON REJILLA Y MOSQUITERO Y DESMONTAJE DE VENTANAS EXISTENTES

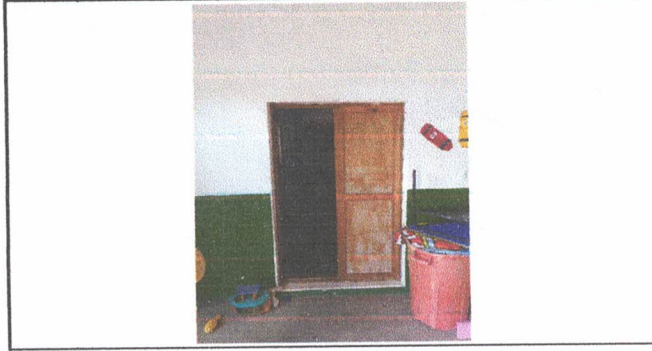
SUMINISTRO E INSTALACION DE PUERTAS CORREDIZAS DE PVC BLANCO CON VIDRIO EN DIVISION DE AULA 1 Y 2

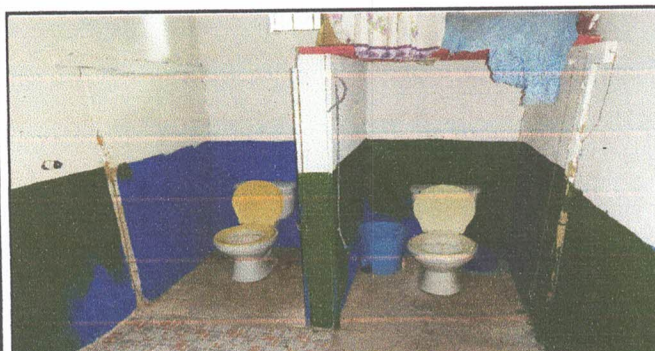
SUMINISTRO E INSTALACION DE PUERTAS DE PVC EN AREA DE BAÑOS UBICADO EN AREA INTERIOR DE AULAS

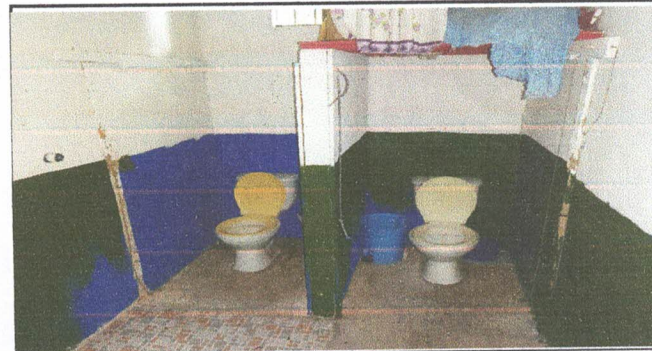
SUMINISTRO E INSTALACION DE SANITARIOS EN AREA INTERIOR DE AULAS DONDE HAY AULAS CON SERVICIOS SANITARIOS

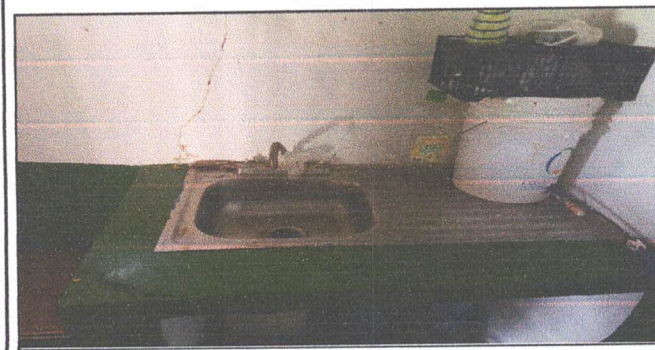
SUMINISTRO E INSTALACION DE LAVATRASOS DE ACERO INOXIDABLE EN AREA INTERIOR DE AULAS EN ESPACIO ACOMODADO PARA COCINA

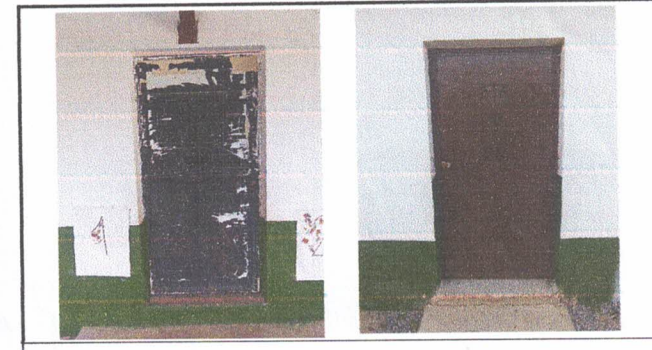
MANTENIMIENTO A PUERTAS DE METAL ( LIJADO Y PINTADO)

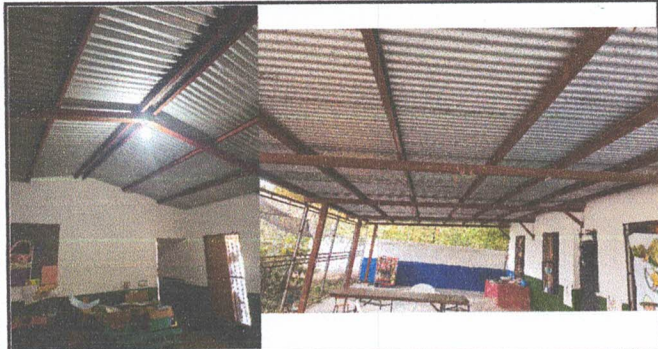
SUMINISTRO E INSTALACION DE SISTEMA ELECTRICO EN AREA DE AULAS Y GALERIA EXTERIOR INCLUYE (CABLE, PLAFONERAS, CAJAS OCTOGONALES, ABRAZADERAS, INTERRUPTORES, FOCO LED DE BUENA ILUMINACION) EL ESTABLECIMIENTO ES JORNADA VESPERTINA Y COMO EN LAS AULAS ES MUY ENCERRADO EL ESPACIO ES POCA ILUMINACION LA QUE ENTRA Y POR ESO ES NECESARIA UNA BUENA ILUMINACION

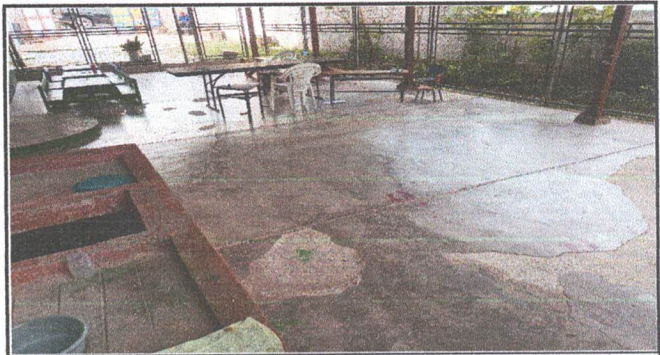
SUMINISTRO E INSTALACION DE PISO CERAMICO EN CORREDOR

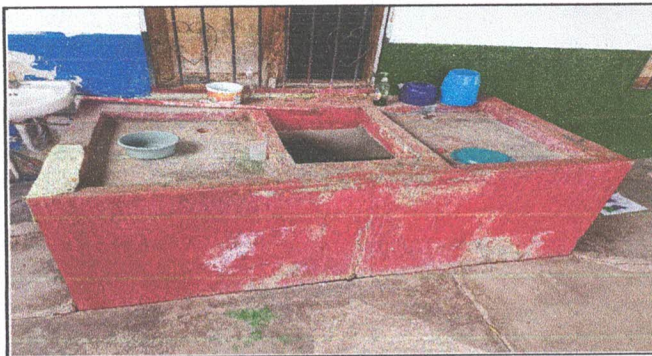
SUMINISTRO E INSTALACION DE PISO CERAMICO EN PILA

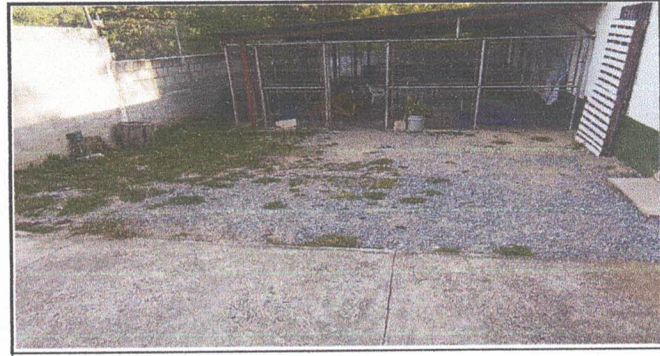
SUMINISTRO E INSTALACION DE TORTA DE CEMENTO CON ACABADO RUSTICO EN AREA DE PATIO

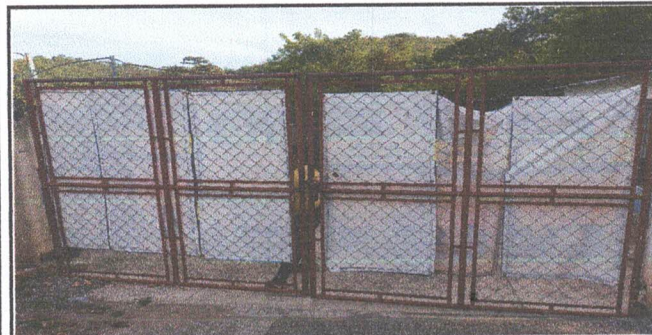
REPARACION DE PORTON DE ENTRADA PRINCIPAL, SUSTITUCION DE MALLA POR LAMINA 3/64 CON DISEÑO TROQUELADO MEDIDA DE 4.05 X 2.15 METROS

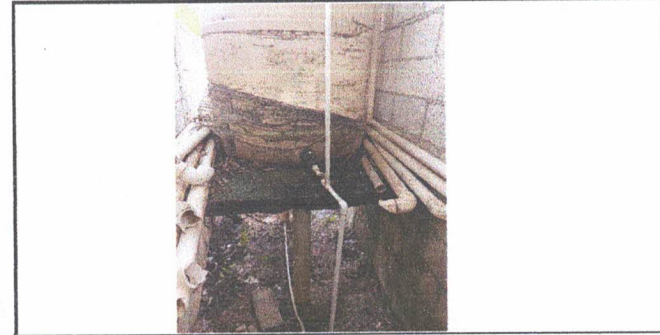
SUMINISTRO E INSTALACION DE BOMBA HIDRONEUMATICA DE 1/2 HP CON TANQUE DE 25 LITROS EN TINACO EXISTENTE, SE NECESITA LA INSTALACION DEL EQUIPO PORQUE LA PRESION DEL AGUA NO LLEGA HASTA EL AREA DE SANITARIOS Y PILA Y A LOS NIÑOS LES TOCA IR AL TANQUE DE AGUA A JALAR AGUA PARA EL BAÑO.

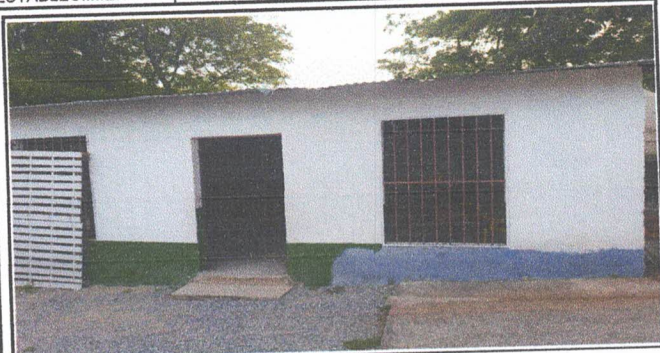
PINTURA EN AREA EXTERIOR DEL ESTABLECIMIENTO

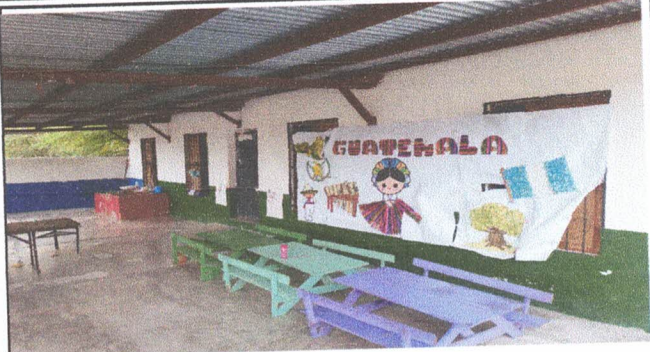
PINTURA EN AREA EXTERIOR DEL ESTABLECIMIENTO

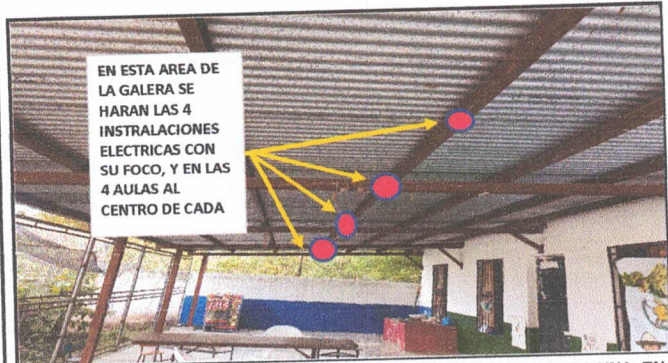
EN ESTA AREA DE LA GALERIA SE HARAN LAS 4 INSTALACIONES ELECTRICAS CON SU FOCO, Y EN LAS 4 AULAS AL CENTRO DE CADA

SE INSTALARAN 8 FOCOS CON SU INSTALACION ELECTRICA EN CADA UNA, EN LA GALERIA RON 4 FOCOS Y EN LAS AULAS 1 FOCO POR CADA AULA UBICADOS EN EL CENTRO DE CADA UNA
