SITUACIÓN DEFICIENCIAS DETERMINADAS

REGISTRO FOTOGRÁFICO PROGRAMA DE MANTENIMIENTO DE EDIFICIOS ESCOLARES PÚBLICOS

DEPARTAMENTO:	ZACAPA	MUNICIPIO:	USUMATLÁN
NOMBRE DEL ESTABLECIMIENTO:	ESCUELA OFICIAL RURAL MIXTA	DIRECCIÓN DEL ESTABLECIMIENTO:	ALDEA LA PALMILLA
CÓDIGO DEL ESTABLECIMIENTO:	19-06-0221-43	FECHA:	14/10/2024

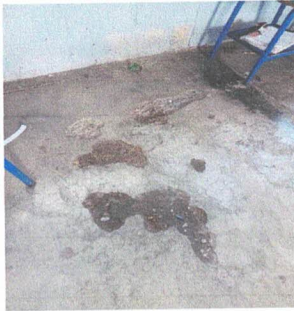
Foto1: SUSTITUCIÓN DE PISO DE TORTA LISA POR PISO CERAMICO MATE ✓

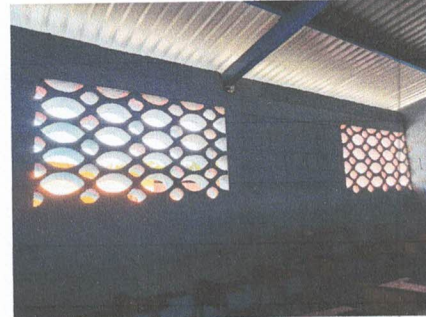
Foto 2: AREA A DEMOLER E INSTALAR BALCONES EN AULAR PARA MAYOR VENTILACIÓN. ✓

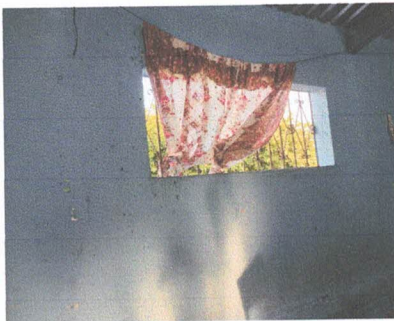
Foto 3: INSTALACIÓN DE BALCONES DE METAL ✓

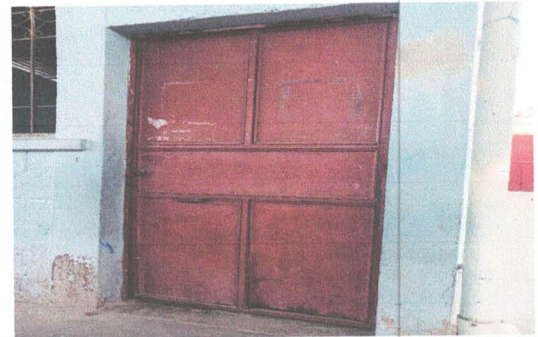
Foto 4: SUSTITUCIÓN DE PUERTA D EMETAL DE 2 MTS. DE ALTO POR 1 MTS. DE ANCHO ✓

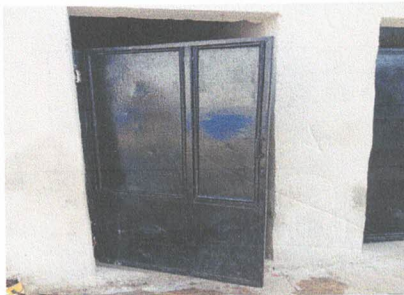
Foto 5: MANTENIMIENTO DE PUERTA (LIJADO Y PINTURA) ✓

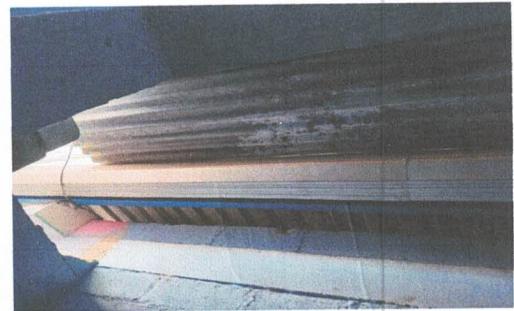
Foto 6: INSTALACIÓN DE TERRAZA ✓

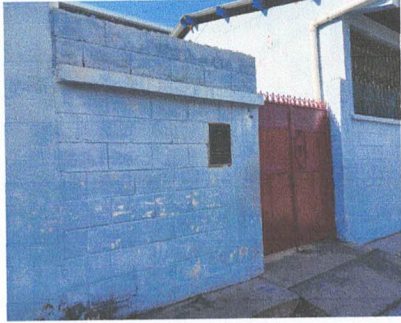
FOTO 7: DEMOLER PARED DE BLOCK EN ENTRADA PRINCIPAL ✓

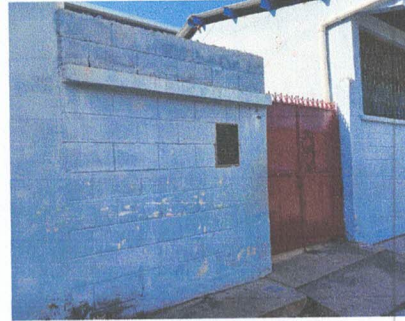
FOTO 8: SUSTITUCIÓN DE PORTÓN CORREDIZO CON PUERTA INCORPORADA MIDE ALTO 2.4 MTS. U LARGO 4.10 MTS

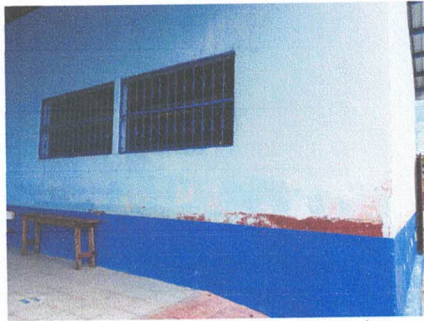
FOTO 10: PINTURA DE MUROS EXTERIORES E INTERIORES ✓

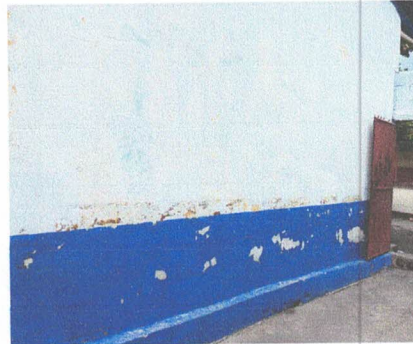
FOTO 11: PINTURA DE MUROS EXTERIORES E INTERIORES ✓
