DEPARTAMENTO:	ZACAPA	MUNICIPIO:	USUMATLÁN
NOMBRE DEL ESTABLECIMIENTO:	E.OD.P. ANEXA A E.O.R.M.	DIRECCIÓN DEL ESTABLECIMIENTO:	ALDEA HUIJO
CÓDIGO DEL ESTABLECIMIENTO:	19-06-0583-42	FECHA:	14/10/2024

**REGISTRO FOTOGRÁFICO
PROGRAMA DE MANTENIMIENTO DE EDIFICIOS ESCOLARES PÚBLICOS**

Ministerio de Educación
Guatemala

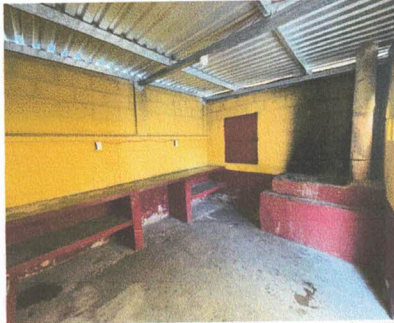
FOTO 1: DEMOLICIÓN Y RETIRO DE MATERIAL DE ESTUFA DETERIORADA EXISTENTE

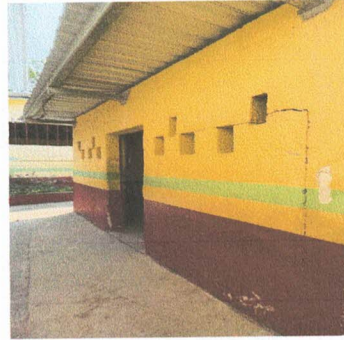
FOTO 2: DEMOLICIÓN DE MURO DE PARED PARA INSTALACIÓN DE BALCONES

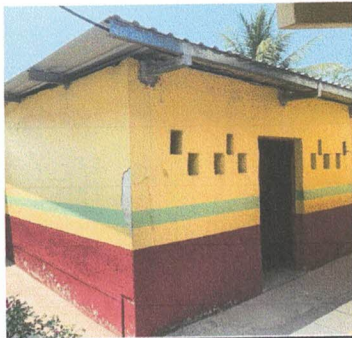
FOTO 3: INSTALACIÓN DE BALCONES DE METAL

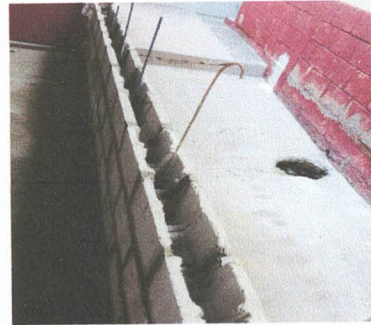
FOTO 4: LEVANTADO DE HILADAS DE BLOCK EN MURO DE COCINA

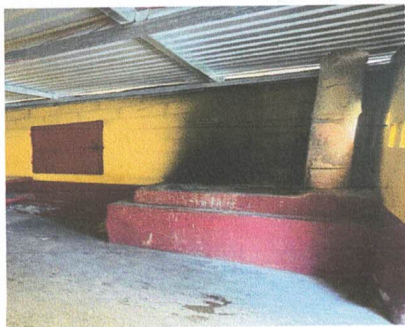
FOTO 5: ELABORACIÓN Y SUMINISTROS DE ESTUFA AHORRADORA CON TODOS SUS ACCESORIOS

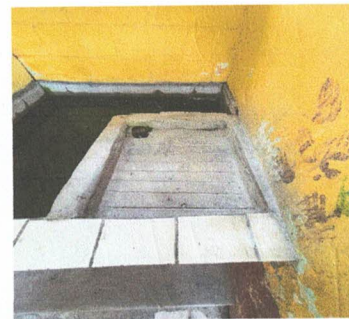
FOTO 6: ELABORACIÓN DE PILA 2 DE ANCHO X 2 DE LARGO CON AZULEJO

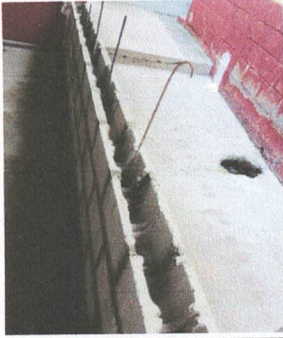
FOTO 7: INSTACIÓN DE BALCON DE METAL EN COCINA DE 8.06 MTS. 2

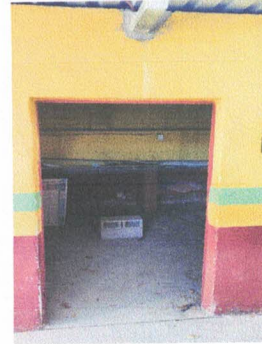
FOTO 8: INSTACIÓN DE PUERTA DE COCINA 0.91 ANCHO X 1.95 LARGO

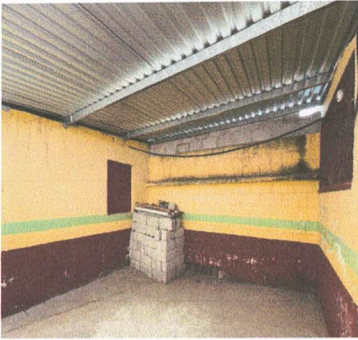
FOTO 9: COLOCACIÓN DE PISO CERAMICO POR TORTA DE CEMENTO

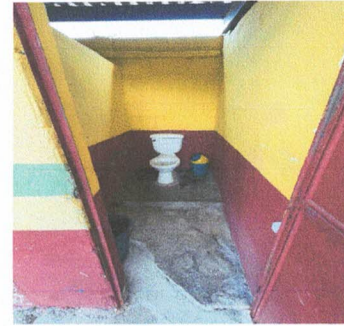
FOTO 10: SUSTITUCION DE HINODOROS EN AREA DE BAÑOS

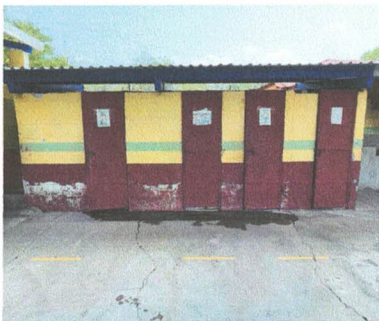
FOTO 11: REPOSICION DE PUERTAS METALICAS 0.70X1.90M

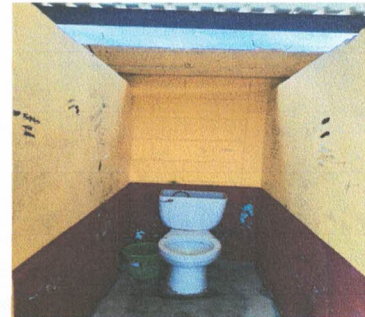
FOTO 12: PINTURA EN MODULO DE BAÑOS

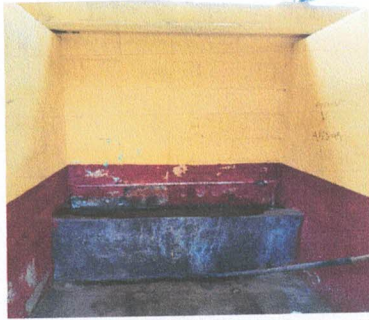
FOTO 13: REPOSICION URINAL DE CONCRETO FUNDIDIO IN SITU

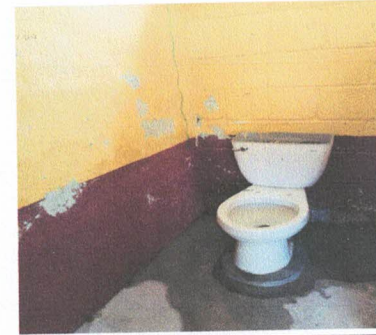
FOTO 14: INSTALACION DE PISO CERAMICO ANTIDESLIZANTE EN BAÑOS

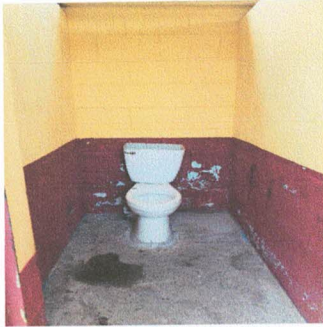
FOTO 15: INSTALACION DE AZULEJO EN BAÑOS

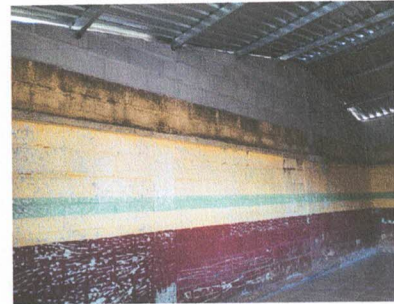
FOTO 16: REPELACION CAPA GRIS EN AULA DE PARVULOS

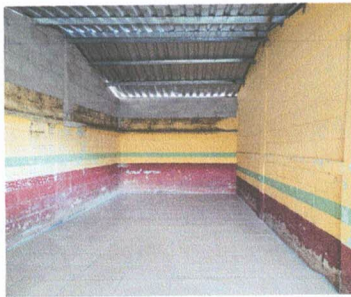
FOTO 17: CERNIDO VERTICAL CON BLANQUEADO EN AULA PARVULOS

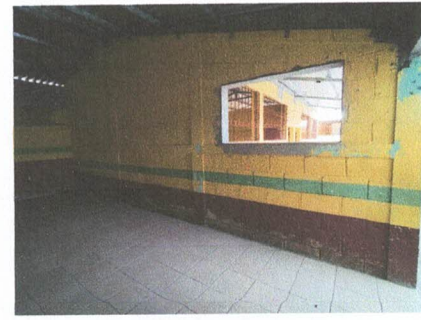
FOTO 18: INSTALACION BALCON EN VENTANA 1.50 X 0.80M

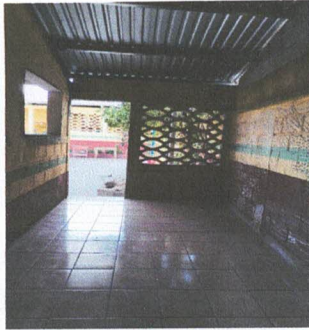
FOTO 19: PINTURA GENERAL EN AULA EXTERNO E INTERNO

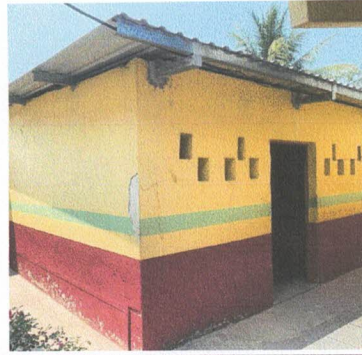
FOTO 20: PINTURA GENERAL EN COCINA EXTERNO E INTERNO

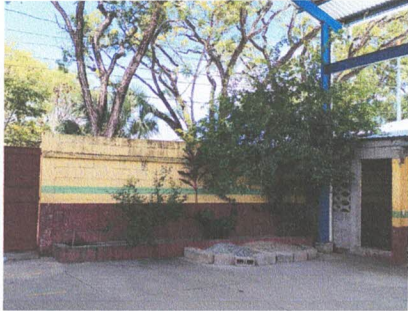
FOTO 21: PINTURA GENERAL MURO PERIMETAL EXTERNO E INTERNO
