SITUACIÓN DEFICIENCIAS DETERMINADAS:

DEPARTAMENTO:	ZACAPA	MUNICIPIO:	CABAÑAS
NOMBRE DEL ESTABLECIMIENTO:	EODP ANEXA A EORM	DIRECCIÓN DEL ESTABLECIMIENTO:	ALDEA SAN VICENTE
CÓDIGO DEL ESTABLECIMIENTO:	19-07-0227-42	FECHA:	18/09/2024

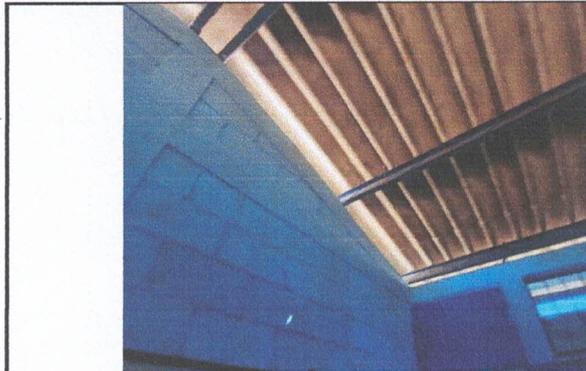
Foto 1: Reparación de Cubierta de Techo de AULA. Debe Removerse la Lámina Perfil 10 o de Asbesto cemento para darle Mantenimiento a la Estructura Existente y Luego Sustituir Lámina Troquelada C26 Legítima.

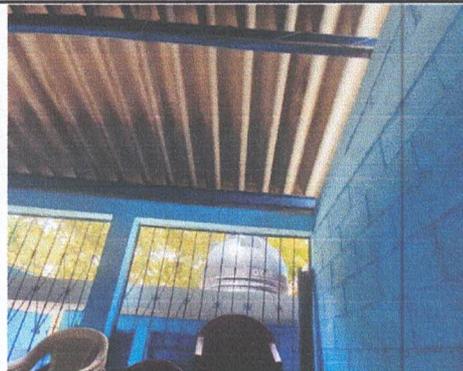
Foto 2: Reparación de Cubierta de Techo de AULA. Debe Removerse la Lámina Perfil 10 o de Asbesto cemento para darle Mantenimiento a la Estructura Existente y Luego Sustituir Lámina Troquelada C26 Legítima.

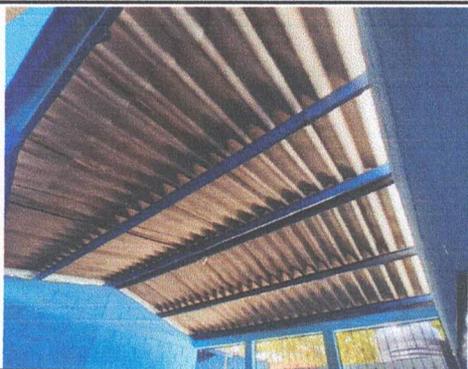
Foto 3: Reparación de Cubierta de Techo de AULA. Debe Removerse la Lámina Perfil 10 o de Asbesto cemento para darle Mantenimiento a la Estructura Existente y Luego Sustituir Lámina Troquelada C26 Legítima.

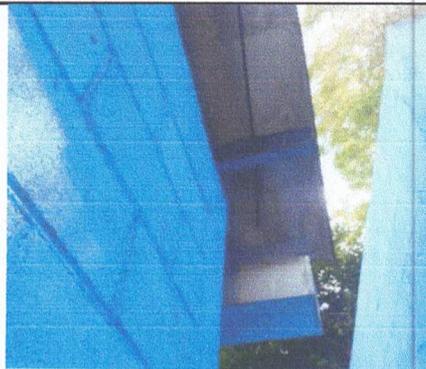
Foto 4: Reparación de Cubierta de Techo de AULA. Debe Removerse la Lámina Perfil 10 o de Asbesto cemento para darle Mantenimiento a la Estructura Existente y Luego Sustituir Lámina Troquelada C26 Legítima. Fijación de Canales Metalicos y BAP.

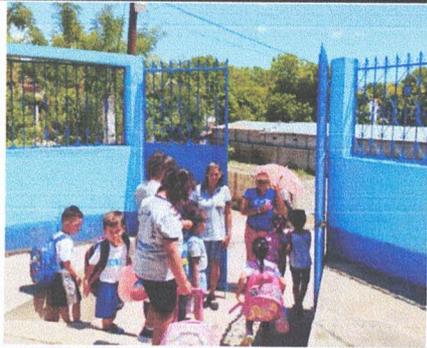
Foto 5: Sustituir Estructura Existente y Luego Sustituir Lámina Troquelada C26 Legítima en PATIO Y ACCESO PRINCIPAL. Y Aplicación Pintura Latex Parte Externa Muro Perimetral.

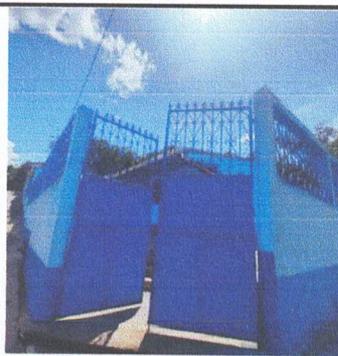
Foto 6: Sustituir Estructura Existente y Luego Sustituir Lámina Troquelada C26 Legítima en PATIO Y ACCESO PRINCIPAL. Y Aplicación Pintura Latex Parte Externa Muro Perimetral.

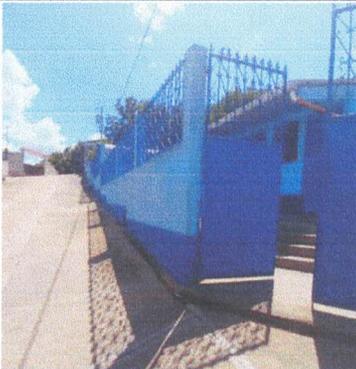
Foto 7: Sustituir Estructura Existente y Luego Sustituir Lámina Troquelada C26 Legítima en PATIO Y ACCESO PRINCIPAL. Y Aplicación Pintura Latex Parte Externa Muro Perimetral.

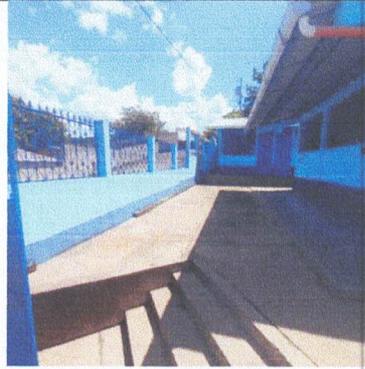
Foto 8: Sustituir Estructura Existente y Luego Sustituir Lámina Troquelada C26 Legítima en PATIO Y ACCESO PRINCIPAL.

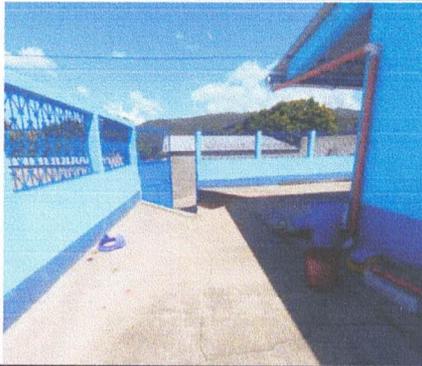
Foto 9: Sustituir Estructura Existente y Luego Sustituir Lámina Troquelada C26 Legítima en PATIO Y ACCESO PRINCIPAL.

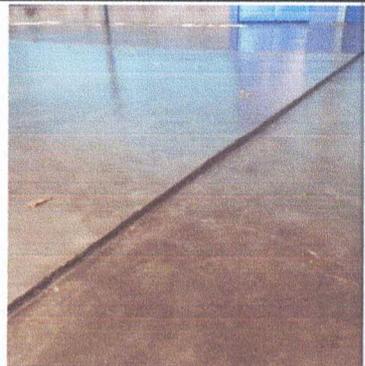
Foto 10: Reparación de Base en mal estado y Sustitución de Piso torta por Piso Cerámico.

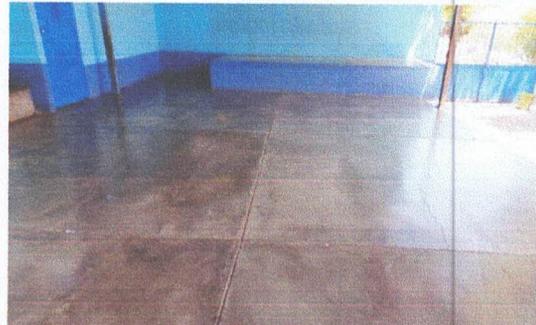
Foto 12: Reparación de Base en mal estado y Sustitución de Piso torta por Piso Cerámico.
