**REGISTRO FOTOGRÁFICO  
PROGRAMA DE MANTENIMIENTO DE EDIFICIOS ESCOLARES PÚBLICOS**

PRA-FOR-123  
Versión 1

DEPARTAMENTO:	Zacapa	MUNICIPIO:	Cabañas
NOMBRE DEL ESTABLECIMIENTO:	Escuela Oficial Rural Mixta	DIRECCIÓN DEL ESTABLECIMIENTO:	Aldea el Solís
CÓDIGO DEL ESTABLECIMIENTO:	19-07-0308-43	FECHA:	21/06/2024

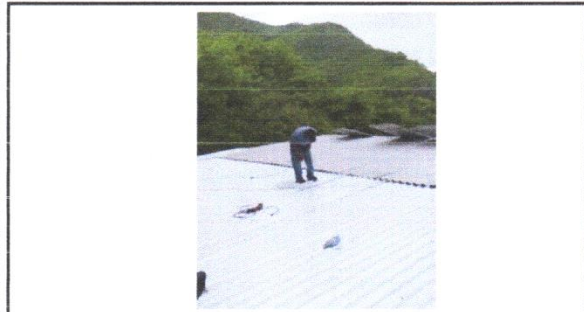
Foto1: Sustitucion de lamina por lamina troquelada aluzinc calibre 26

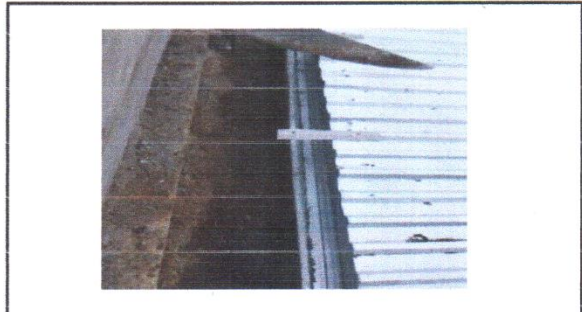
Foto 2: Sustitucion de canal de metal por otro canal de metal atrás de la escuela.

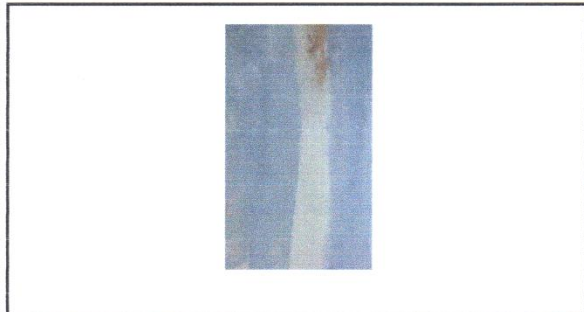
Foto 3: Sellado en grietas y fisuras en muro

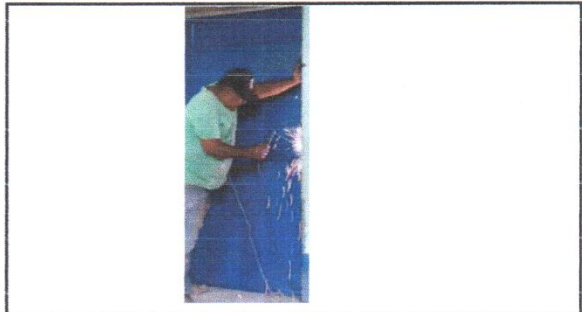
Foto 4: Sustitucion de chapa en puertas

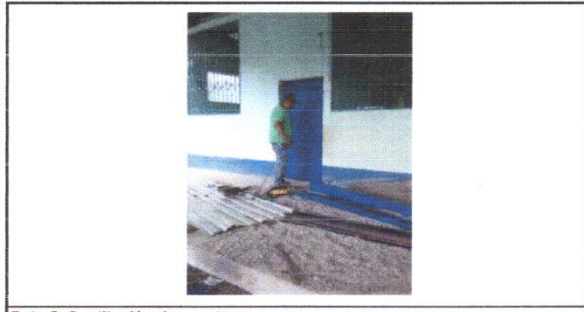
Foto 5: Sustitucion de puertas

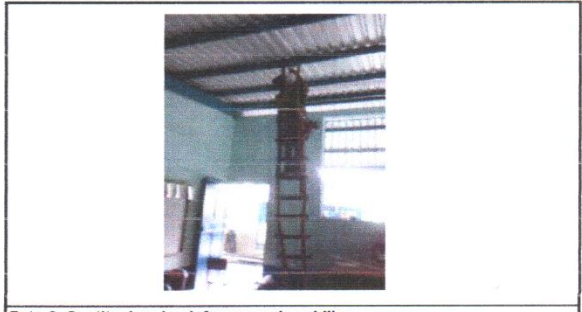
Foto 6: Sustitucion de plafoneras y bombillas

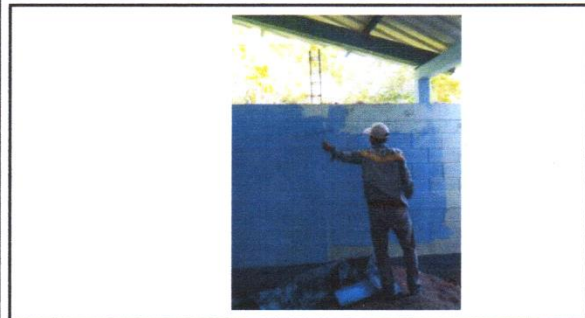
Foto 7: . Pintura en muros exteriores e interiores

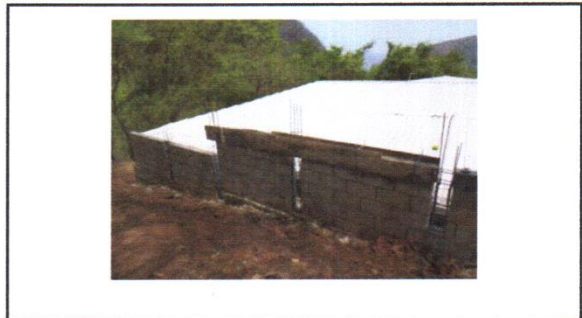
Foto 8: Sustitución muro de contención

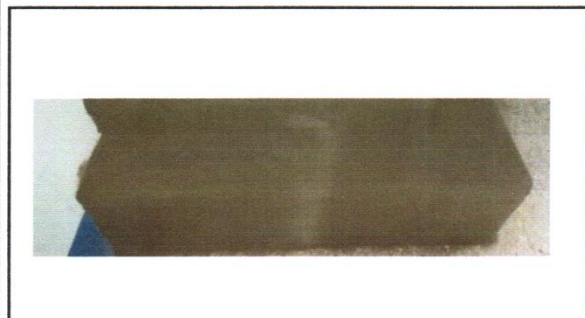
Foto 9: Sustitución de estufa rural incluye chimenea y plancha de metal

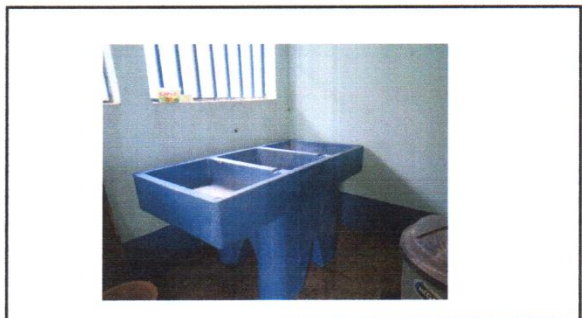
Foto 10: Sustitución de pila plástica de dos lavaderos

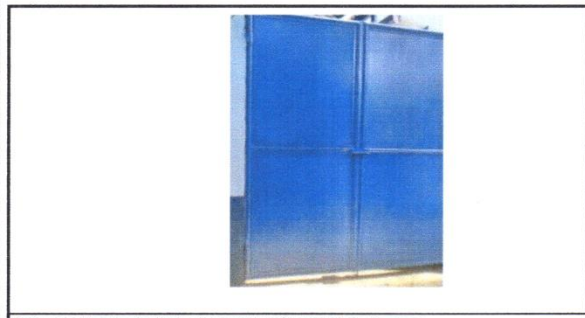
Foto 11: Mantenimiento de portón de metal de ingreso
