SITUACIÓN DEFICIENCIAS DETERMINADAS PREVIO DURANTE POSTERIOR

DEPARTAMENTO:	ZACAPA	MUNICIPIO:	CABAÑAS
NOMBRE DEL ESTABLECIMIENTO:	EODP ANEXA A EORM	DIRECCIÓN DEL ESTABLECIMIENTO:	ALDEA LA PUENTE
CÓDIGO DEL ESTABLECIMIENTO:	19-07-1052-42	FECHA:	8/08/2024

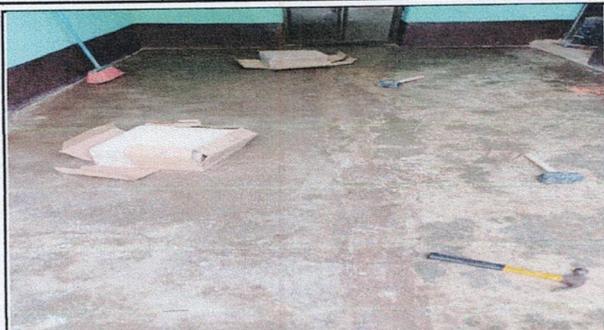
Foto 1: INSTALACION DE PISO CERÁMICO EN AULAS

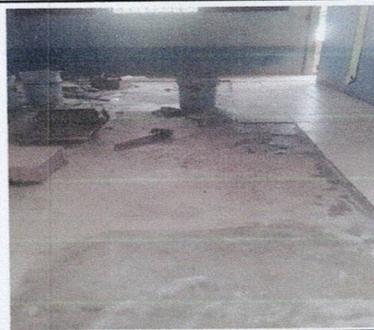
Foto 2: INSTALACION DE PISO CERÁMICO EN AULAS

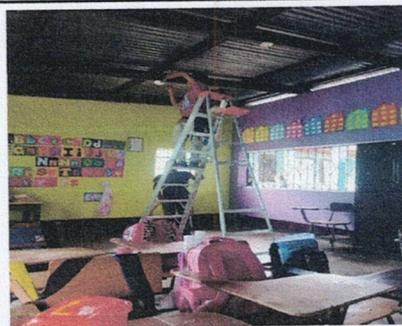
Foto 3: SUSTITUCIÓN DE LUMINARIA (PLAFONERA, FOCO, ALAMBRADO Y DUCTO)

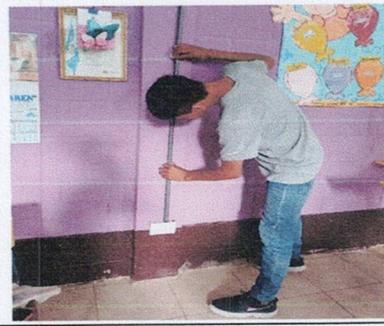
Foto 4: SUSTITUCION DE UNIDAD DE FUERZA (CAJA, TOMACORRIENTE, ALAMBRADO Y DUCTO)

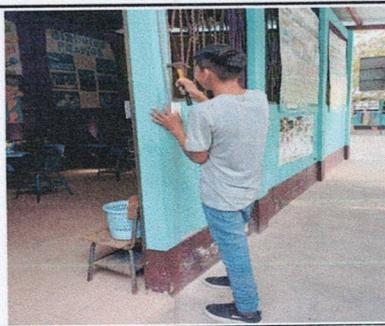
Foto 5: SUSTITUCIÓN DE INTERRUPTORES SIMPLES (CAJA, APAGADOR, ALAMBRADO Y DUCTO)

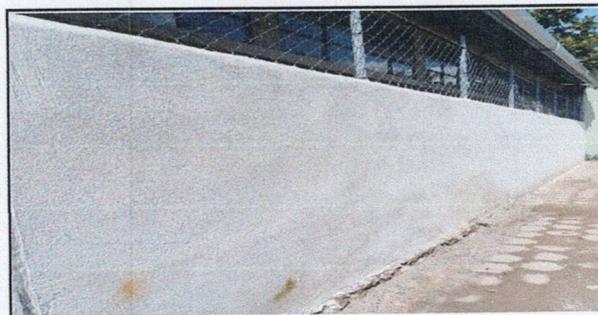
Foto 6: REPELLO MURO PERIMETRAL

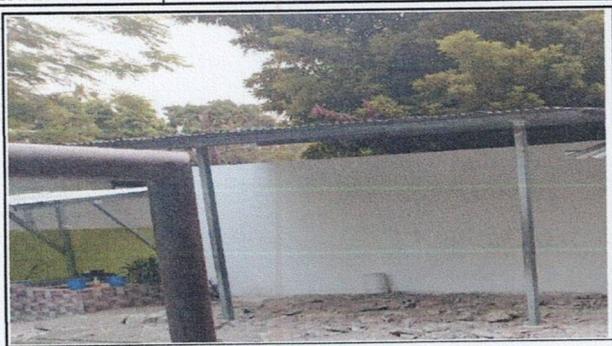
Foto 7: CERNIDO EN MURO PERIMETRAL

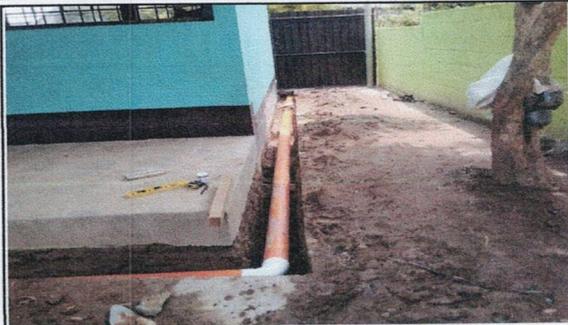
Foto 8: INSTALACIÓN DE TUBERIA PVC EN LÍNEA PRINCIPAL DE AGUA PLUVIAL

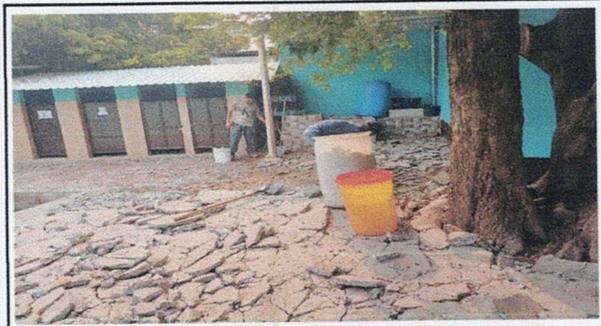
Foto 9: SUSTITUCION DE PLANCHAS DE CONCRETO DE PATIO

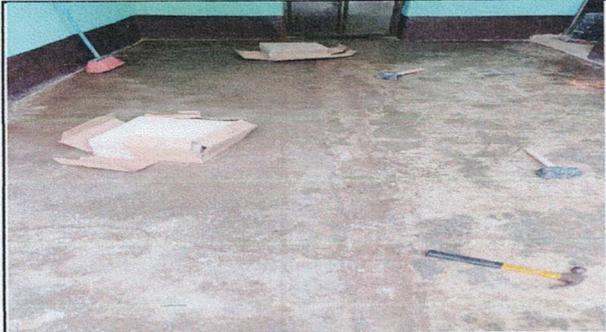
Foto 1: INSTALACION DE PISO CERÁMICO EN AULAS

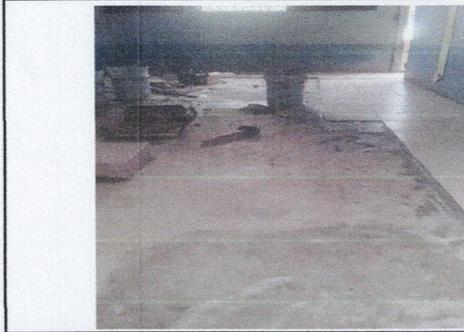
Foto 2: INSTALACION DE PISO CERÁMICO EN AULAS

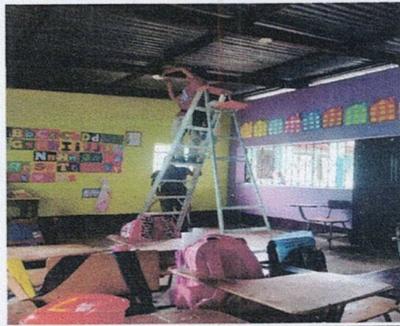
Foto 3: SUSTITUCION DE LUMINARIA (PLAFONERA, FOCO, ALAMBRADO Y DUCTO)

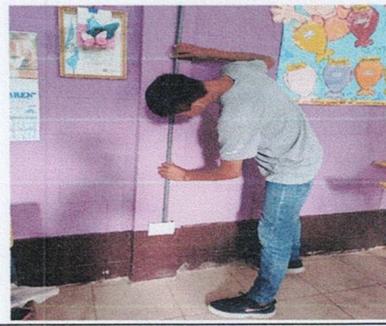
Foto 4: SUSTITUCION DE UNIDAD DE FUERZA (CAJA, TOMACORRIENTE, ALAMBRADO Y DUCTO)

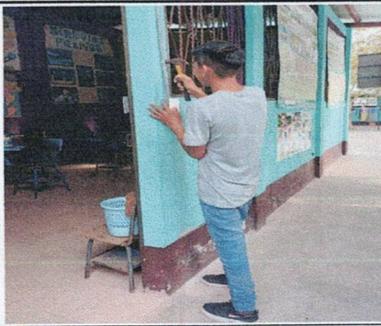
Foto 5: SUSTITUCIÓN DE INTERRUPTORES SIMPLES (CAJA, APAGADOR, ALAMBRADO Y DUCTO)

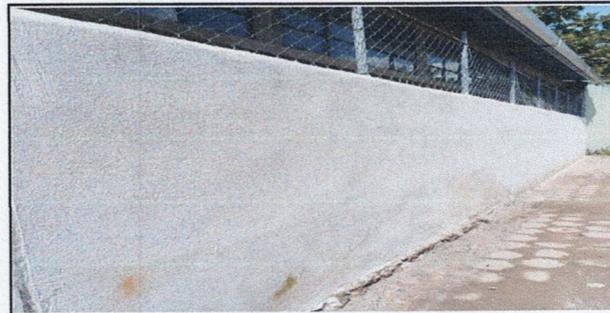
Foto 6: REPELLO MURO PERIMETRAL

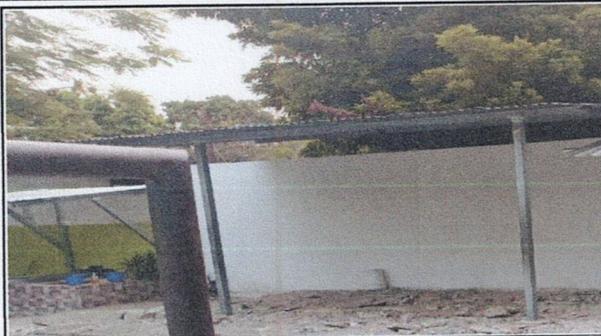
Foto 7: CERNIDO EN MURO PERIMETRAL

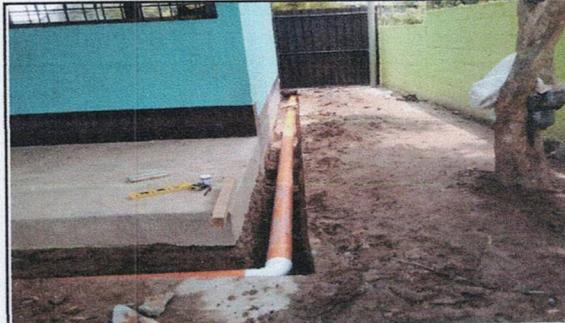
Foto 8: INSTALACIÓN DE TUBERIA PVC EN LÍNEA PRINCIPAL DE AGUA PLUVIAL

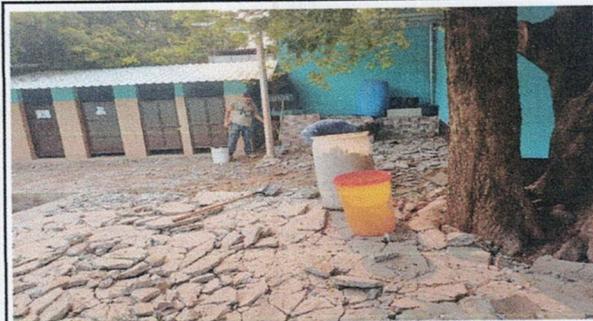
Foto 9: SUSTITUCION DE PLANCHAS DE CONCRETO DE PATIO

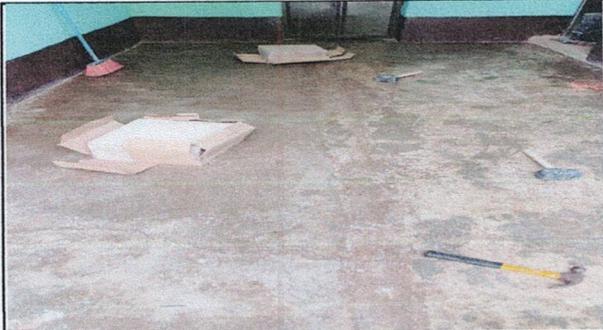
Foto 1: INSTALACION DE PISO CERÁMICO EN AULAS

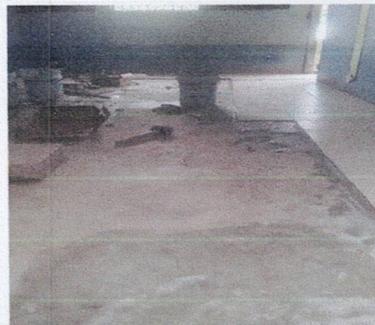
Foto 2: INSTALACION DE PISO CERÁMICO EN AULAS

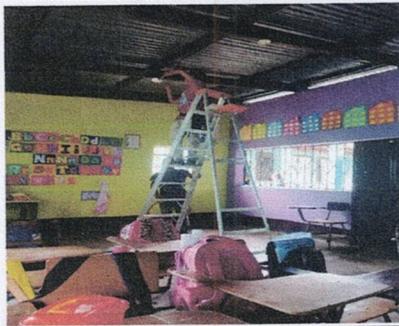
Foto 3: SUSTITUCION DE LUMINARIA (PLAFONERA, FOCO, ALAMBRADO Y DUCTO)

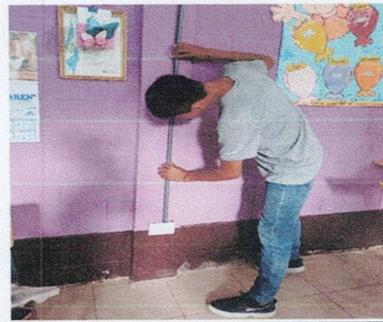
Foto 4: SUSTITUCION DE UNIDAD DE FUERZA (CAJA, TOMACORRIENTE, ALAMBRADO Y DUCTO)

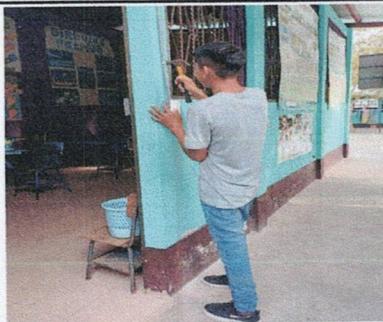
Foto 5: SUSTITUCION DE INTERRUPTORES SIMPLES (CAJA, APAGADOR, ALAMBRADO Y DUCTO)

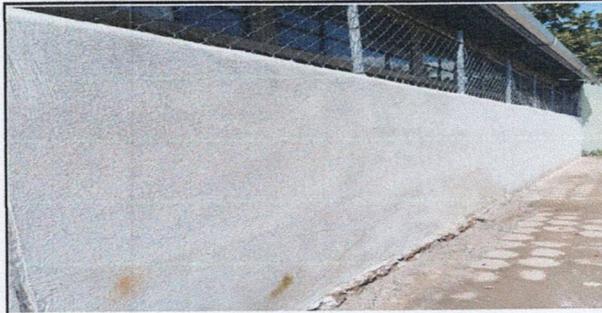
Foto 6: REPELLO MURO PERIMETRAL

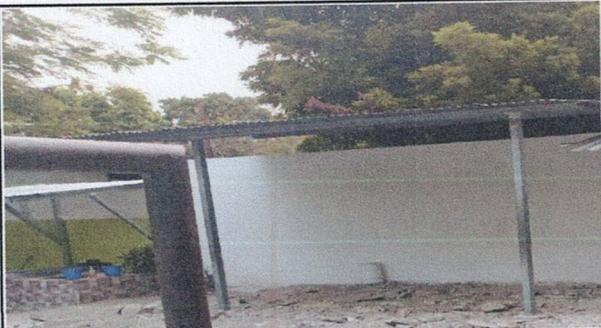
Foto 7: CERNIDO EN MURO PERIMETRAL

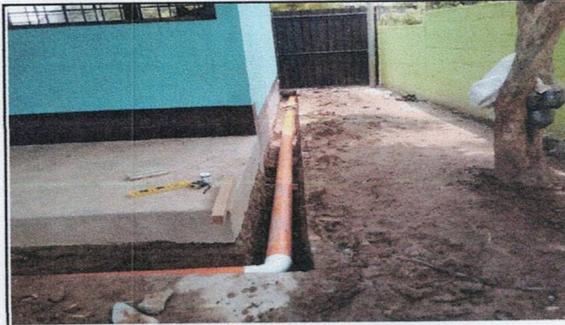
Foto 8: INSTALACIÓN DE TUBERIA PVC EN LÍNEA PRINCIPAL DE AGUA PLUVIAL

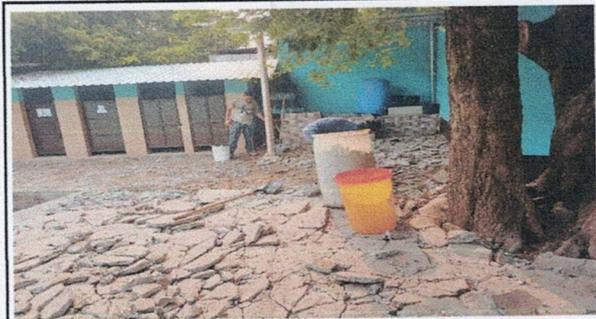
Foto 9: SUSTITUCION DE PLANCHAS DE CONCRETO DE PATIO
