SITUACIÓN DEFICIENCIAS DETERMINADAS PREVIO DURANTE POSTERIOR

DEPARTAMENTO:	ZACAPA	MUNICIPIO:	CABAÑAS
NOMBRE DEL ESTABLECIMIENTO:	EODP ANEXA A EORM	DIRECCIÓN DEL ESTABLECIMIENTO:	ALDEA LA PUENTE
CÓDIGO DEL ESTABLECIMIENTO:	19-07-1052-42	FECHA:	6/08/2024

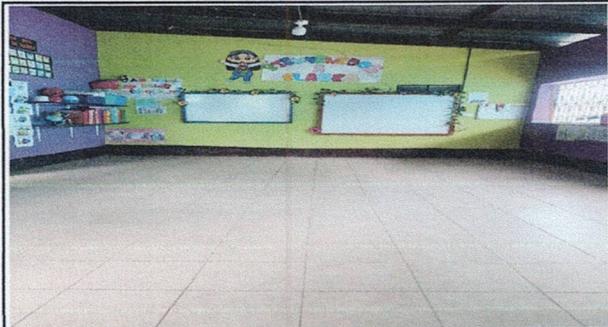
Foto1: INSTALACION DE PISO CERÁMICO EN AULAS

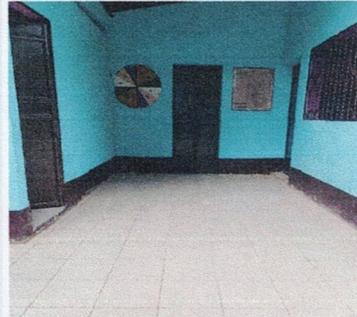
Foto 2: INSTALACION DE PISO CERÁMICO EN AULAS

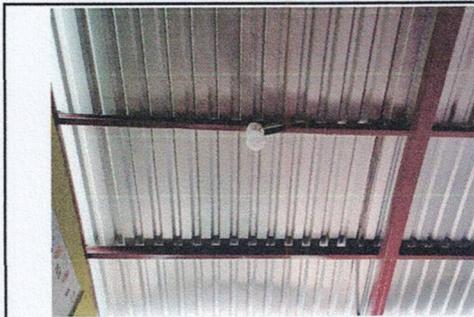
Foto 3: SUSTITUCION DE LUMINARIA (PLAFONERA, FOCO, ALAMBRADO Y DUCTO)

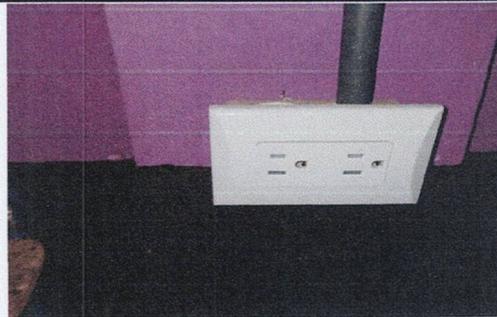
Foto 4: SUSTITUCION DE UNIDAD DE FUERZA (CAJA, TOMACORRIENTE, ALAMBRADO Y DUCTO)

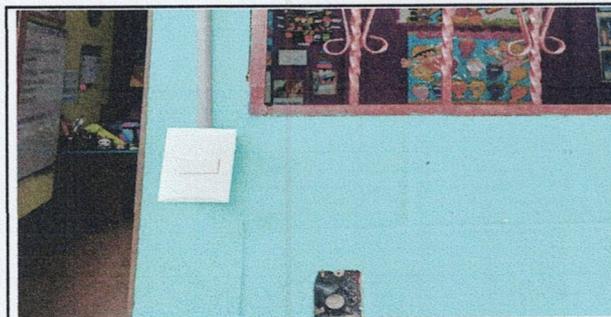
Foto 5: SUSTITUCIÓN DE INTERRUPTORES SIMPLES (CAJA, APAGADOR, ALAMBRADO Y DUCTO)

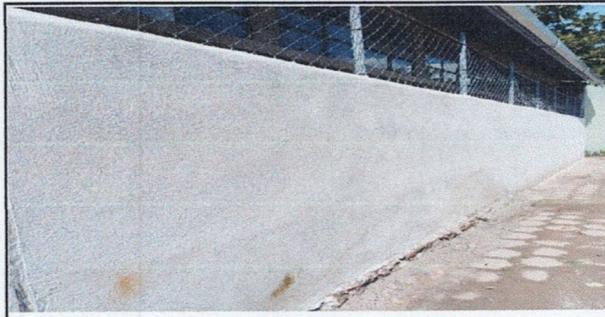
Foto 6: REPELLO MURO PERIMETRAL

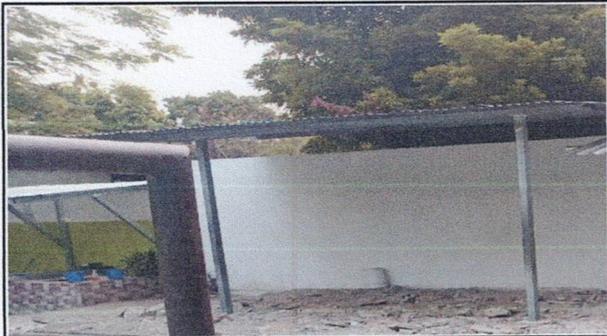
Foto 7: CERNIDO EN MURO PERIMETRAL

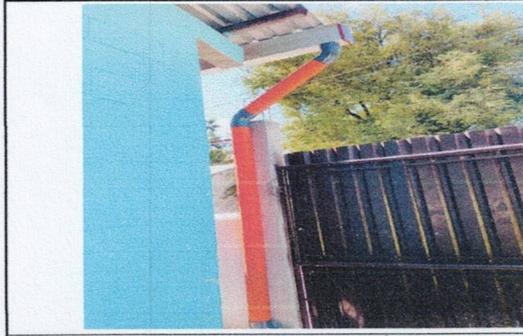
Foto 8: INSTALACIÓN DE TUBERIA PVC EN LÍNEA PRINCIPAL DE AGUA PLUVIAL

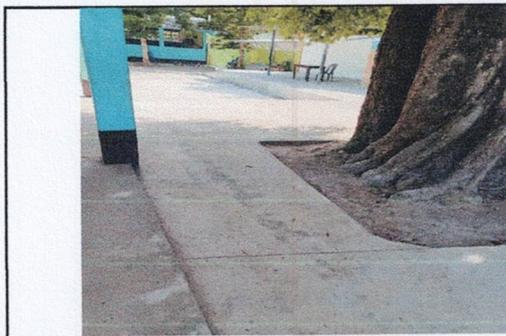
Foto 9: SUSTITUCION DE PLANCHAS DE CONCRETO DE PATIO

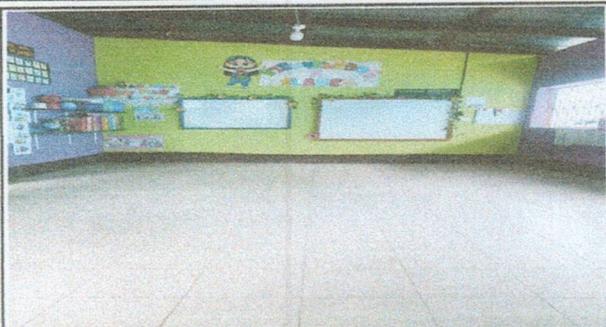
Foto1: INSTALACION DE PISO CERÁMICO EN AULAS

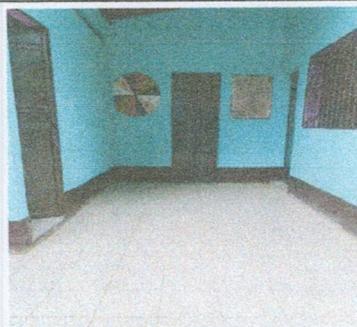
Foto 2: INSTALACION DE PISO CERÁMICO EN AULAS

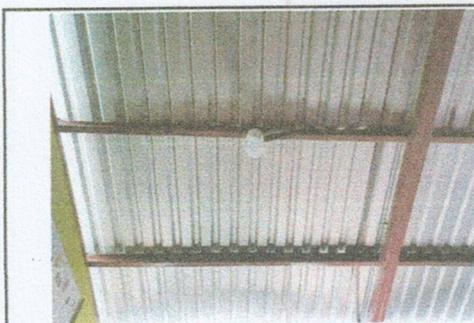
Foto 3: SUSTITUCION DE LUMINARIA (PLAFONERA, FOCO, ALAMBRADO Y DUCTO)

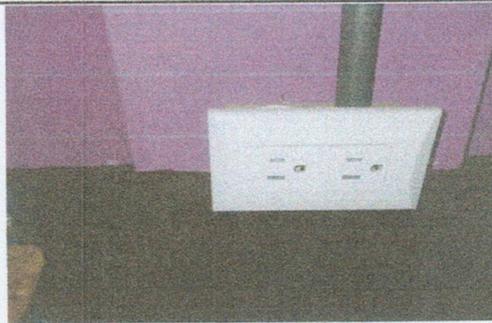
Foto 4: SUSTITUCION DE UNIDAD DE FUERZA (CAJA, TOMACORRIENTE, ALAMBRADO Y DUCTO)

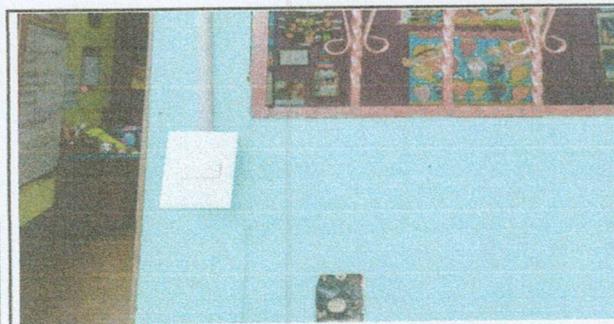
Foto 5: SUSTITUCIÓN DE INTERRUPTORES SIMPLES (CAJA, APAGADOR, ALAMBRADO Y DUCTO)

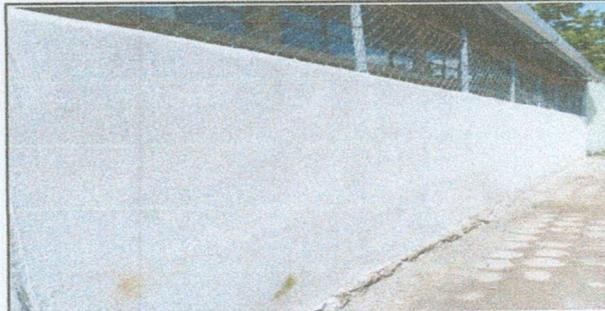
Foto 6: REPELLO MURO PERIMETRAL

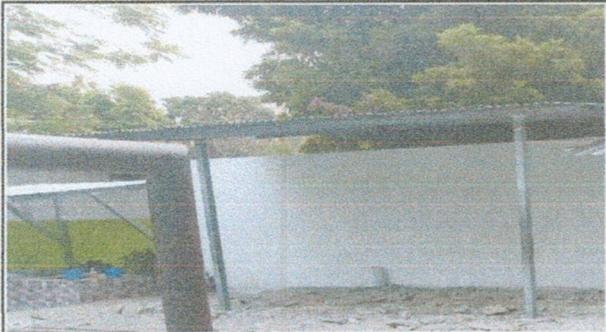
Foto 7: CERNIDO EN MURO PERIMETRAL

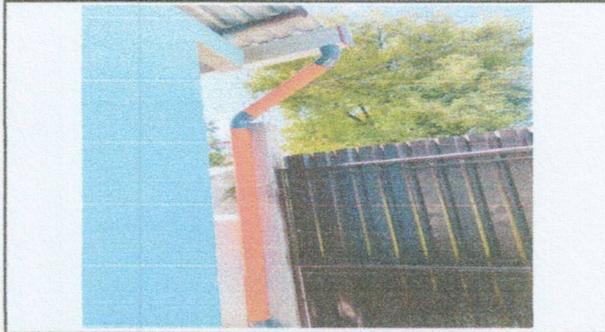
Foto 8: INSTALACIÓN DE TUBERIA PVC EN LÍNEA PRINCIPAL DE AGUA PLUVIAL

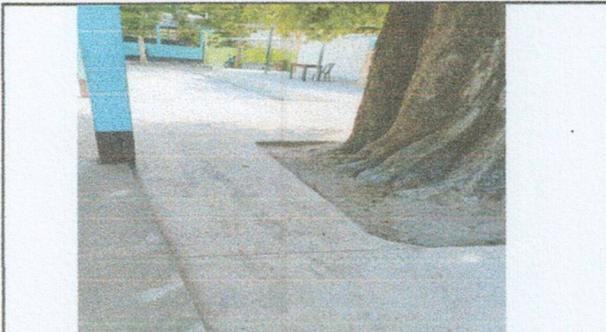
Foto 9: SUSTITUCIÓN DE PLANCHAS DE CONCRETO DE PATIO

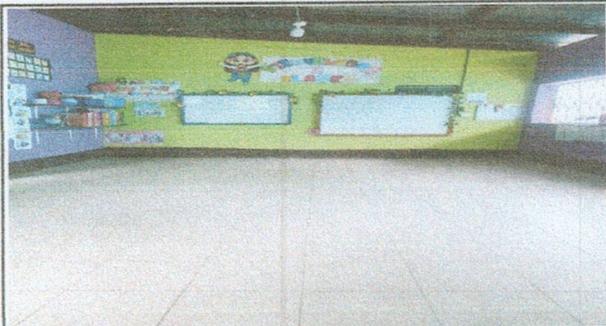
Foto 1: INSTALACION DE PISO CERÁMICO EN AULAS

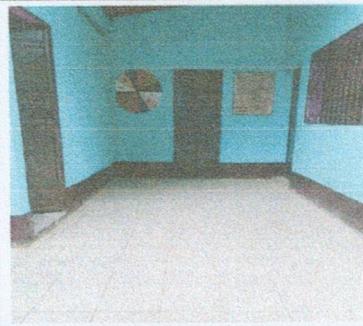
Foto 2: INSTALACION DE PISO CERÁMICO EN AULAS

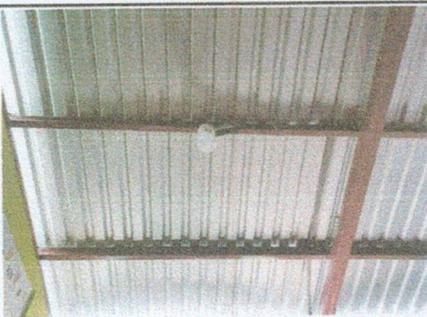
Foto 3: SUSTITUCION DE LUMINARIA (PLAFONERA, FOCO, ALAMBRADO Y DUCTO)

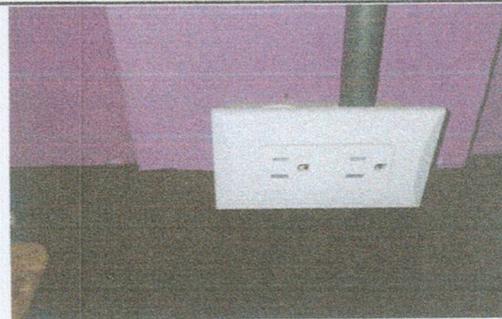
Foto 4: SUSTITUCION DE UNIDAD DE FUERZA (CAJA, TOMACORRIENTE, ALAMBRADO Y DUCTO)

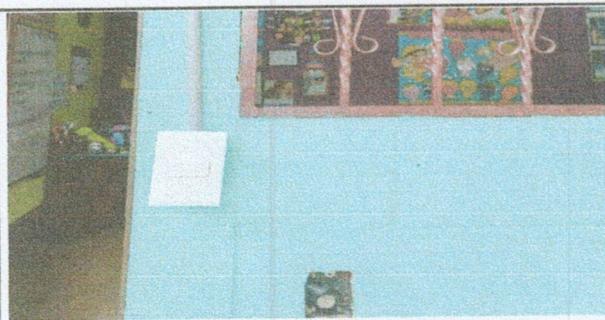
Foto 5: SUSTITUCIÓN DE INTERRUPTORES SIMPLES (CAJA, APAGADOR, ALAMBRADO Y DUCTO)

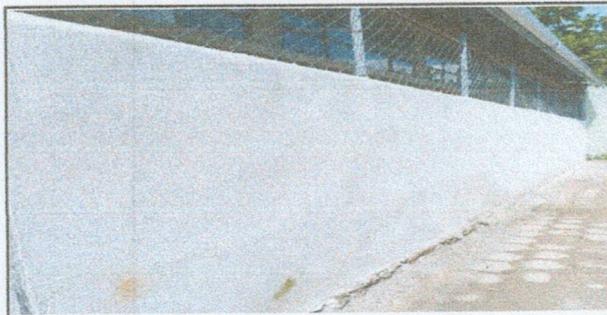
Foto 6: REPELLO MURO PERIMETRAL

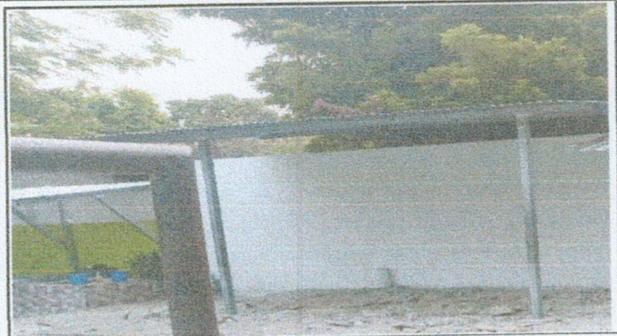
Foto 7: CERNIDO EN MURO PERIMETRAL

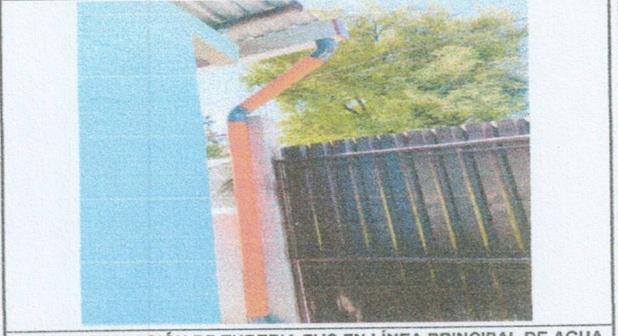
Foto 8: INSTALACIÓN DE TUBERIA PVC EN LÍNEA PRINCIPAL DE AGUA PLUVIAL

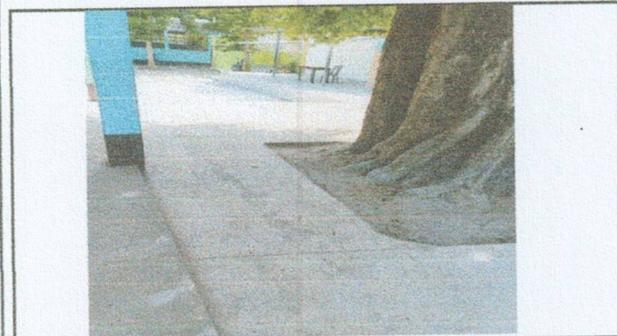
Foto 9: SUSTITUCION DE PLANCHAS DE CONCRETO DE PATIO
