SITUACIÓN DEFICIENCIAS DETERMINADAS:

DEPARTAMENTO:	ZACAPA	MUNICIPIO:	SAN DIEGO
NOMBRE DEL ESTABLECIMIENTO:	EODP ANEXA A EORM	DIRECCIÓN DEL ESTABLECIMIENTO:	ALDEA LOS POZOS.
CÓDIGO DEL ESTABLECIMIENTO:	19-08-0001-42	FECHA:	OCTUBRE DEL 2024

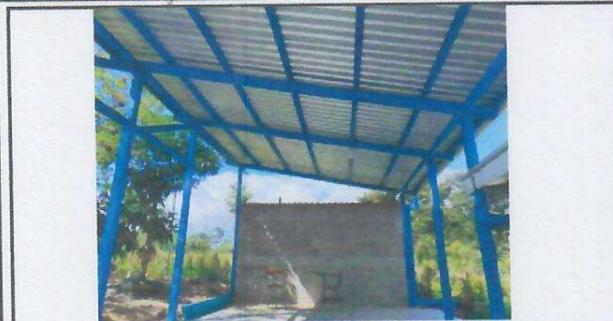
Foto 1: INSTALACION ESTRUCTURA METALICA BASE PARA LAMINA.

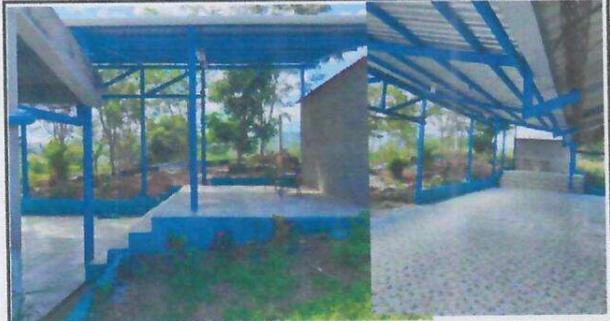
Foto 2: INSTALACION LAMINA TROQUELADA CAL.26.

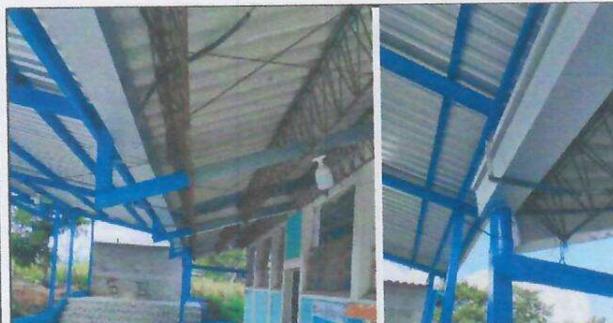
Foto 3: INSTALACION DE CANAL DE METAL EN TECHO DE AULAS.

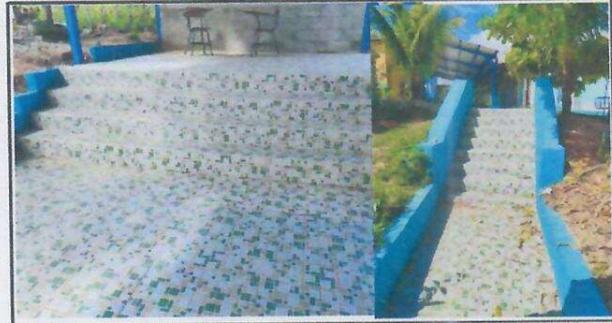
Foto 4: INSTALACION DE PISO CERAMICO.

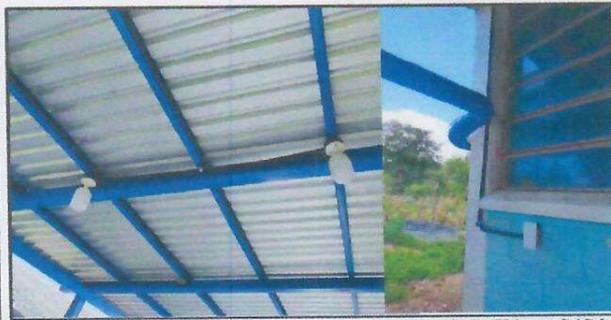
Foto 5: INSTALACION DE TUBERIA Y ACCESORIOS ELECTRICOS PARA ILUMINACION E INTERRUPTOR.

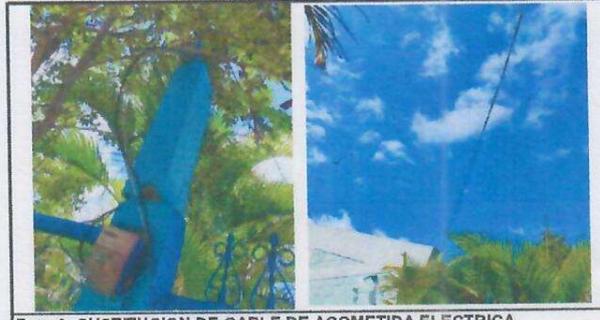
Foto 6: SUSTITUCION DE CABLE DE ACOMETIDA ELECTRICA.

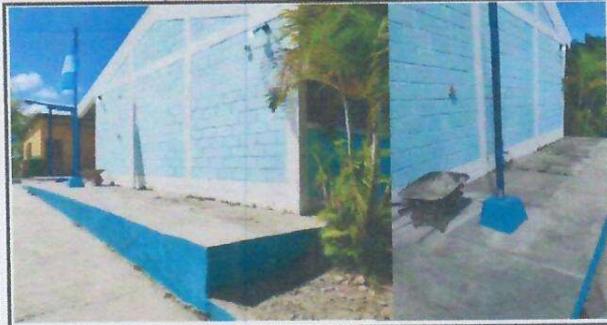
Foto 7: SUSTITUCION O INSTALACION DE PISO DE TORTA DE CONCRETO.

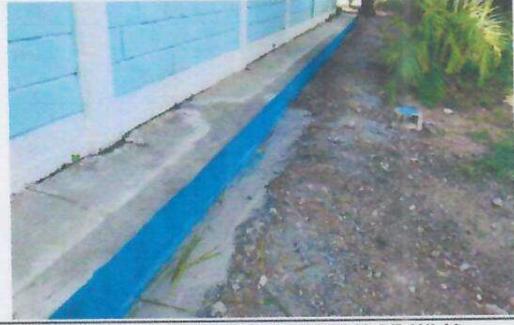
Foto 8: REPARACION DE BANQUETA PERIMETRAL DE AULAS.

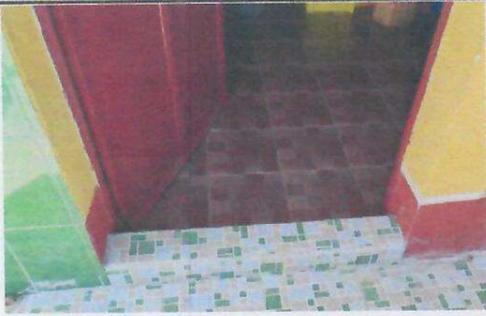
Foto 9: REPARACION DE PUERTA METALICA Y MANTENIMIENTO, COMO TOPE PARA EVITAR QUE EL AGUA DE LLUVIA INGRESE.

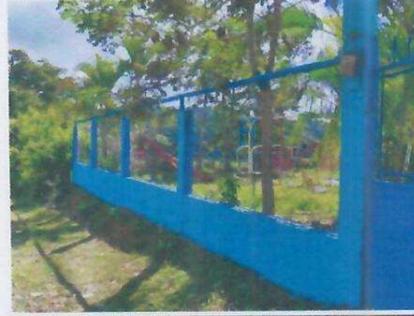
Foto 10: SUSTITUCION DE MALLA EN MURO PERIMETRAL.

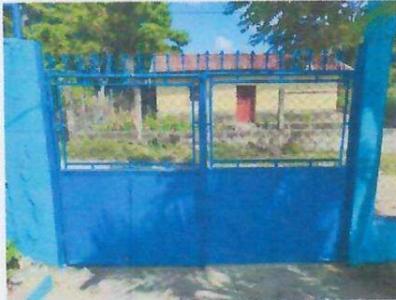
Foto 11: REPARACION DE PORTON METALICA Y MANTENIMIENTO.

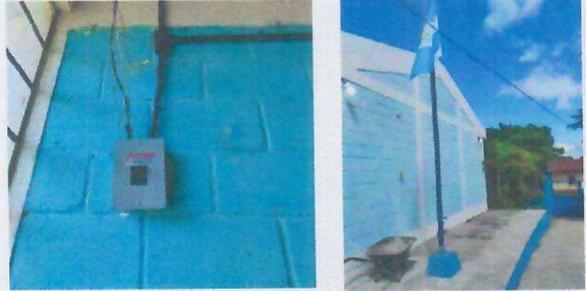
Foto 12: SUSTITUCION DE TABLERO ELECTRICO PRINCIPAL Y REUBICACION DE ASTA PARA BANDERA.
