SITUACIÓN DEFICIENCIAS DETERMINADAS:

| DEPARTAMENTO: | ZACAPA | MUNICIPIO: | SAN DIEGO |
| NOMBRE DEL ESTABLECIMIENTO: | EODP ANEXA EORM | DIRECCIÓN DEL ESTABLECIMIENTO: | ALDEA VENECIA |
| CÓDIGO DEL ESTABLECIMIENTO: | 19-08-0687-42 | FECHA: | 24/05/2024 |

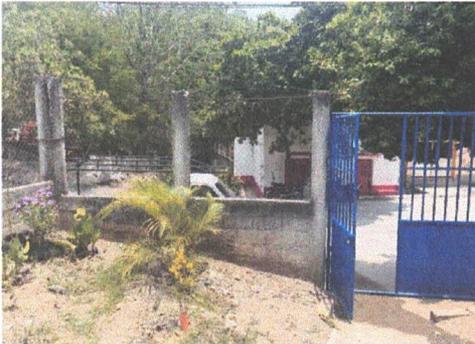
Foto 1: Reparación de Muro Perimetral Sustitución de Malla Galvanizada y Tubo HG, Aplicación de Pintura para Muro Perimetral con Pintura Latex. Y Mantenimiento a Portón

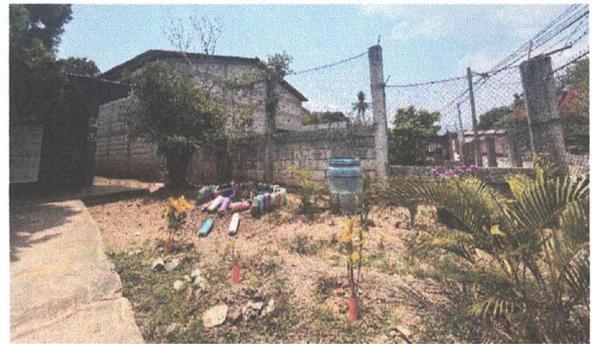
Foto 2: Reparación de Muro Perimetral Sustitución de Malla Galvanizada y Tubo HG, Aplicación de Pintura para Muro Perimetral con Pintura Latex.

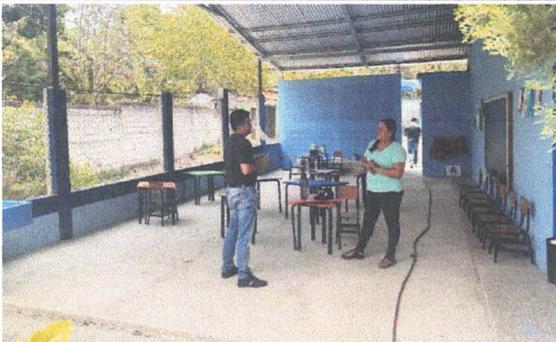
Foto 3: Reparación de Piso. Sustitución de piso de concreto por piso ceramico.

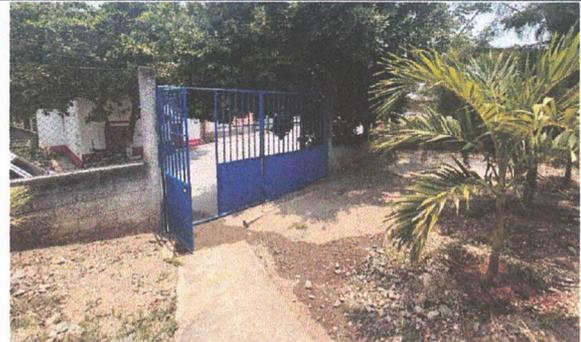
Foto 4: Mantenimiento a Portón y Sustitución de piso de concreto en mal estado por Caminamientos con bordillos.

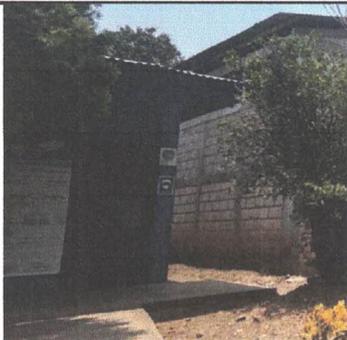
Foto 5: Mantenimiento a puerta metálica de Aula.

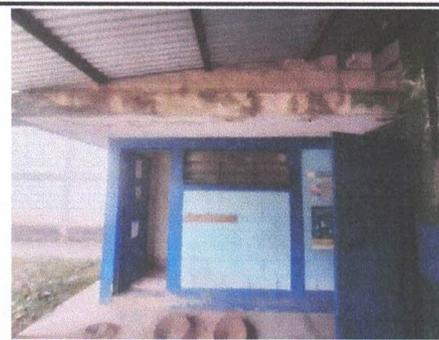
Foto 6: Reparación de Losa (Impermeabilización) y Mantenimiento a Puerta Metálica.
