SITUACIÓN DEFICIENCIAS DETERMINADAS      PREVIO       DURANTE       POSTERIOR

DEPARTAMENTO:	Zacapa	MUNICIPIO:	San Diego
NOMBRE DEL ESTABLECIMIENTO:	Escuela Oficial de Párvulos anexa a EORM Hierba Buena	DIRECCIÓN DEL ESTABLECIMIENTO:	Aldea Hierba Buena, San Diego, Zacapa
CÓDIGO DEL ESTABLECIMIENTO:	19-08-0797-42	FECHA:	3/07/2024

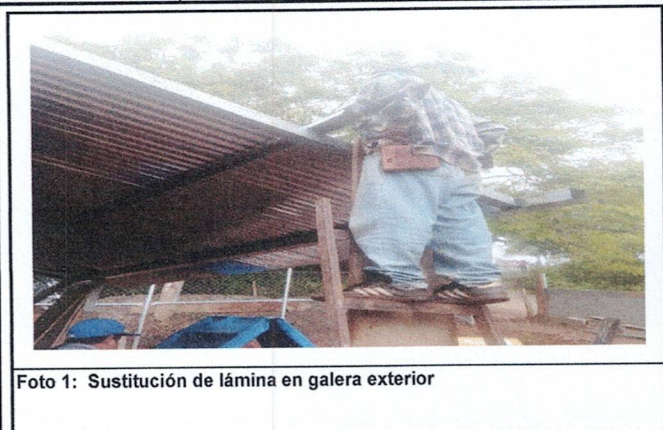
Foto 1: Sustitución de lámina en galera exterior

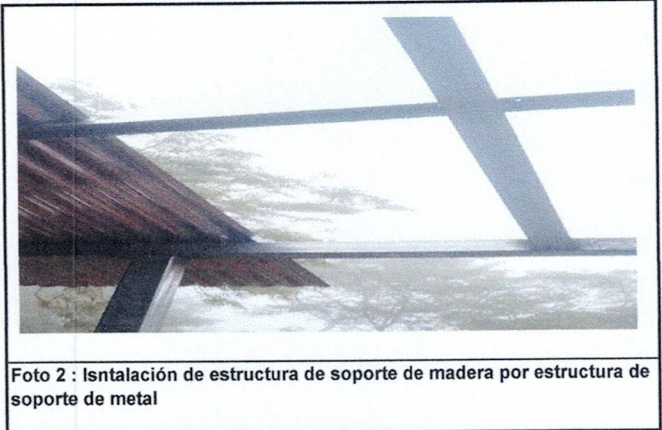
Foto 2 : Instalación de estructura de soporte de madera por estructura de soporte de metal

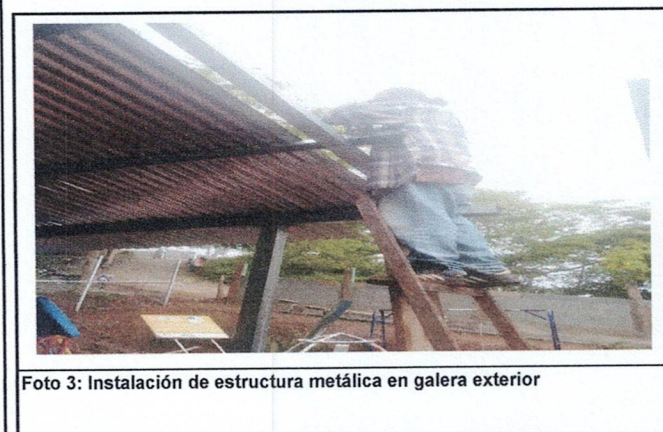
Foto 3: Instalación de estructura metálica en galera exterior

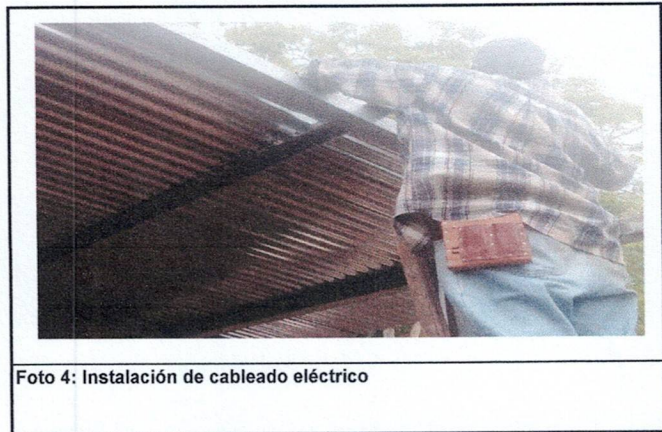
Foto 4: Instalación de cableado eléctrico

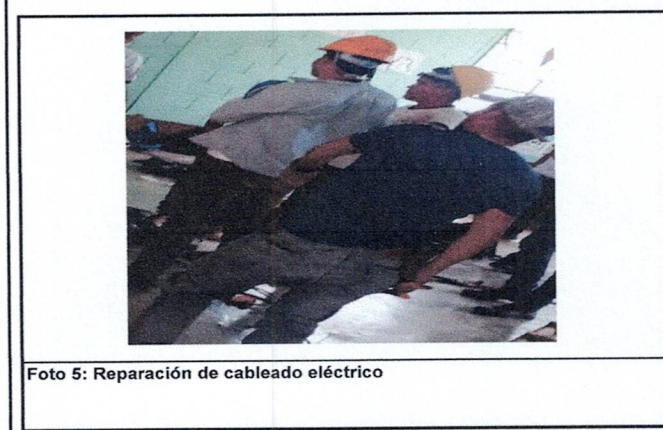
Foto 5: Reparación de cableado eléctrico

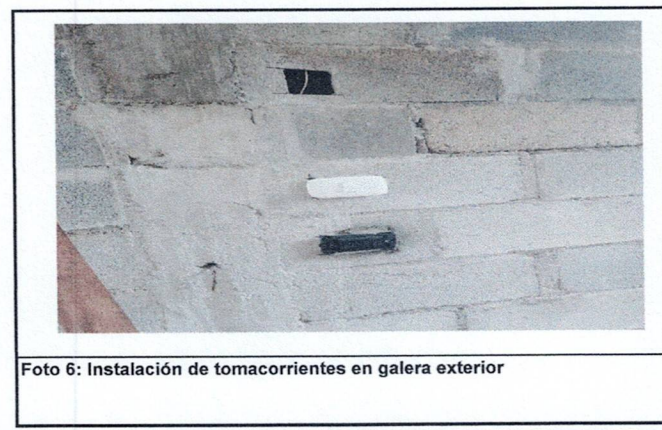
Foto 6: Instalación de tomacorrientes en galera exterior

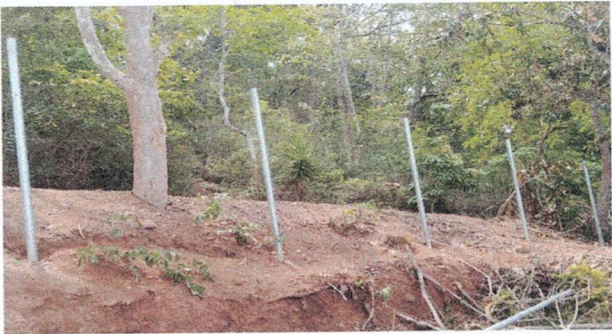
Foto13: Instalación de tubos hg, del muro perimetral

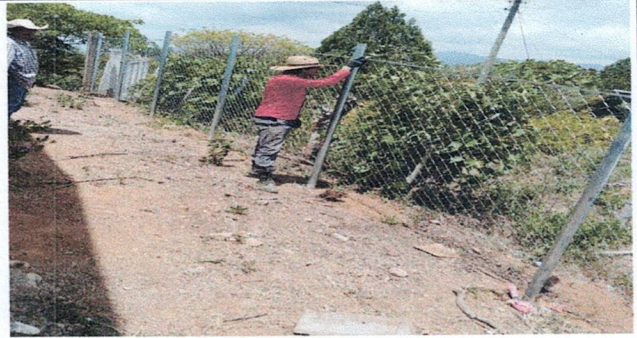
Foto 14: Instalación de malla galvanizada

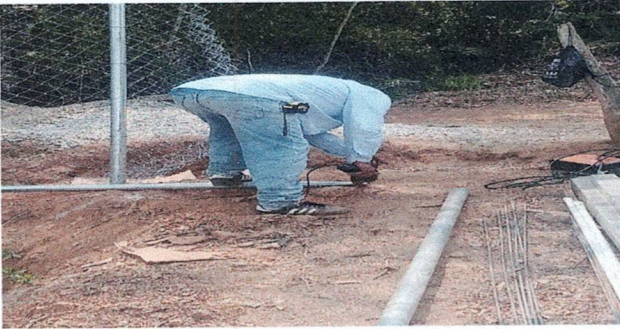
Foto 15: Soldando malla galvanizada al tubo hg

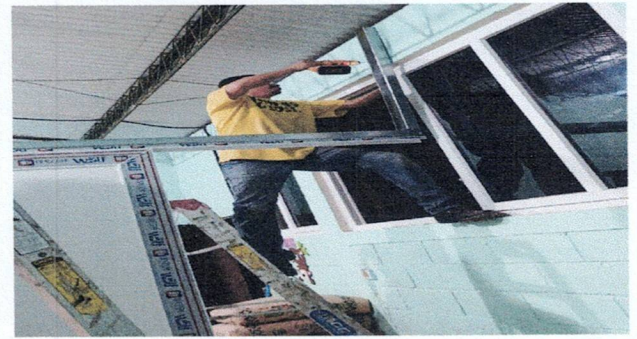
Foto 16: : Instalación de soporte de metal para división del aula

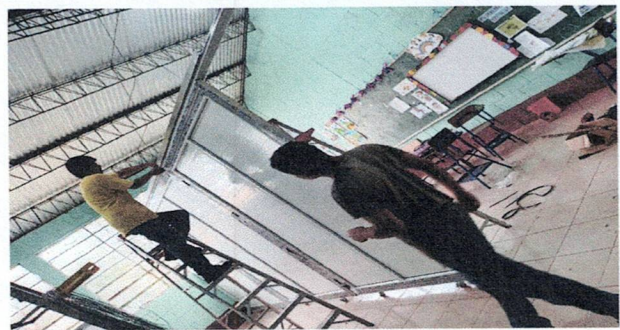
Foto 17: Instalación de división de aula

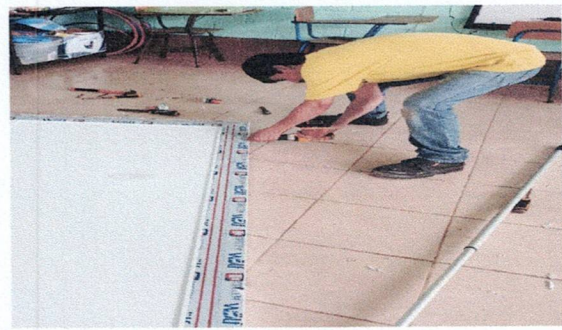
Foto 18: Pizarrón de fórmica

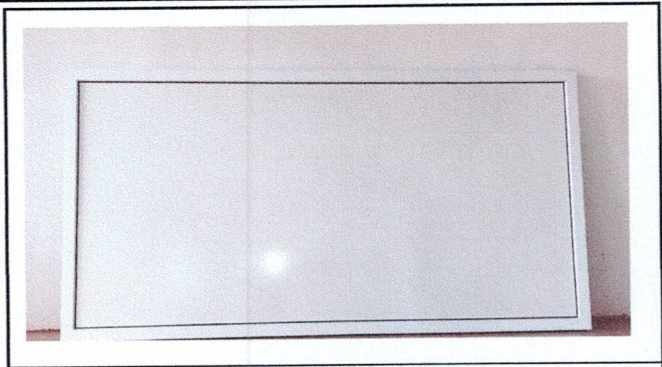
Foto19: Pizarrón de fórmica previo a ser instalado

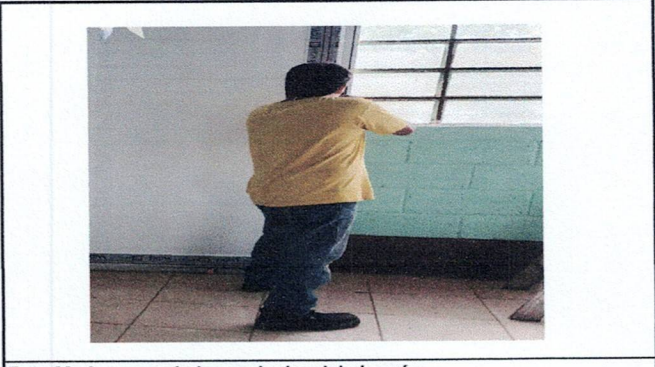
Foto 20: Asegurando los acabados del pizarrón
