SITUACIÓN DEFICIENCIAS DETERMINADAS      PREVIO       DURANTE       POSTERIOR

DEPARTAMENTO:	ZACAPA	MUNICIPIO:	SAN DIEGO
NOMBRE DEL ESTABLECIMIENTO:	INEB TELESECUNDARIA	DIRECCIÓN DEL ESTABLECIMIENTO:	ALDEA SAN ANTONIO LAS LOMAS
CÓDIGO DEL ESTABLECIMIENTO:	19-08-0813-45	FECHA:	18/07/2024

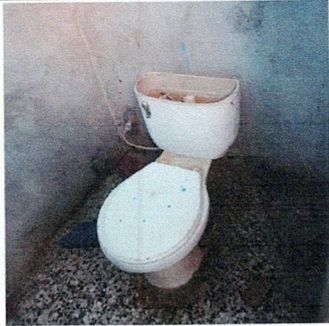
Foto1: SUSTITUCIÓN E INSTALCIÓN DE INODOROS

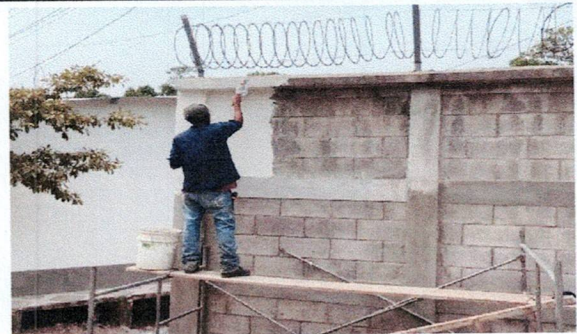
Foto 2: Reparación de muro perimetral de block. (repello)

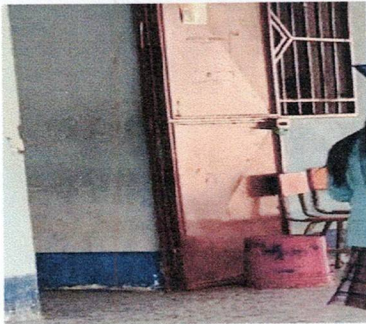
Foto 3: Sustitución de chapa de puerta

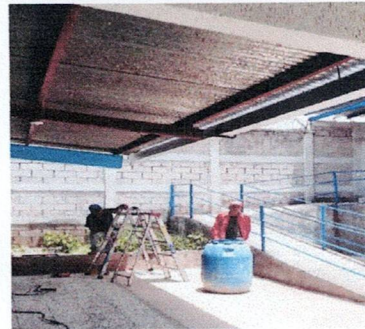
Foto 4: Sustitución de bajada de agua pluvial de metal por tubo PVC 3"

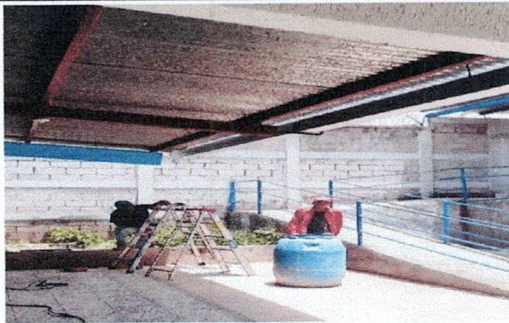
Foto 5: Sustitución de bajada de agua pluvial de metal por tubo PVC 3"

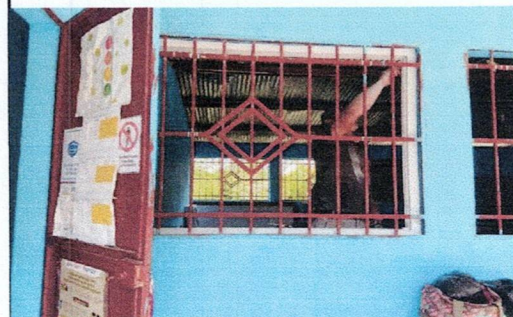
Foto 6: SUSTITUCIÓN O INSTALCIÓN DE VENTANAS DE MADERA POR PVC

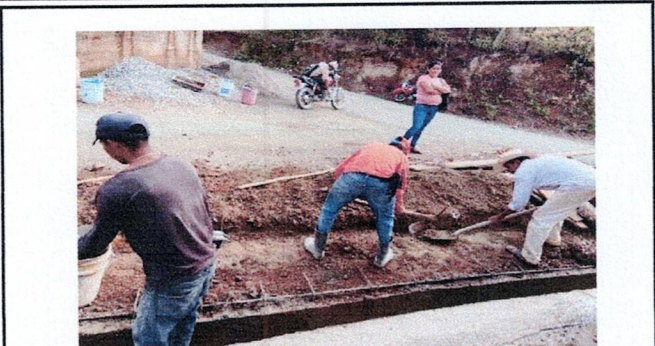
Foto7: Reparación de cuneta de concreto

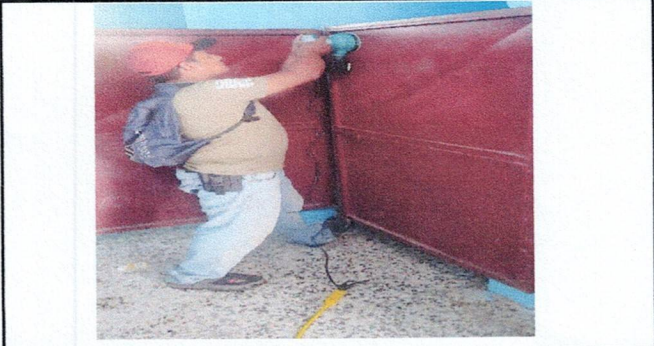
Foto 8: Mantenimiento a estructura (lijado, cambio de tubo , cepillado, sujeciones, aplicación de pintura)

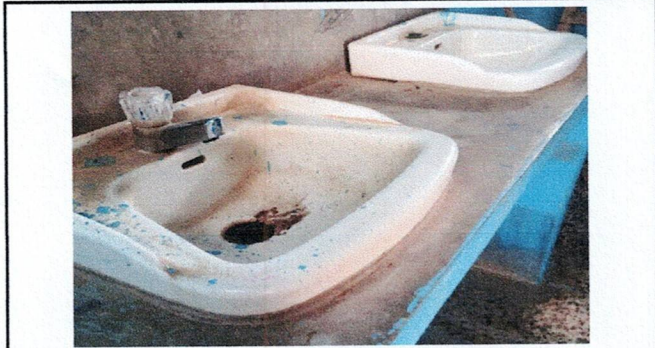
Foto 9: SUSTITUCIÓN INSTALACIÓN DE LAVA MANOS
