SITUACIÓN DEFICIENCIAS DETERMINADAS      PREVIO       DURANTE       POSTERIOR

DEPARTAMENTO:	Zacapa	MUNICIPIO:	San Diego
NOMBRE DEL ESTABLECIMIENTO:	EORM	DIRECCIÓN DEL ESTABLECIMIENTO:	CASERIO LOMA LA LUCA ALDEA EL PORVENIR
CÓDIGO DEL ESTABLECIMIENTO:	19-08-1204-43	FECHA:	6/17/2024

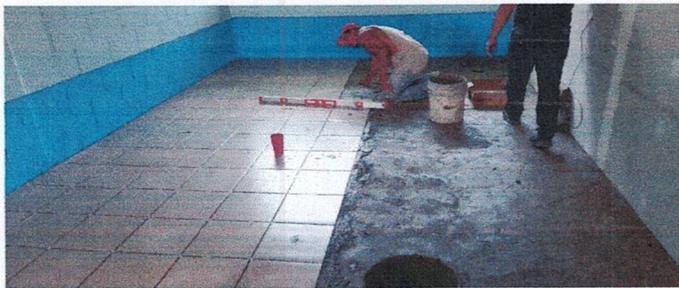
Foto1: Reparación de 2 Aulas, Cocina y Corredor con Piso Ceramico. (AULA)

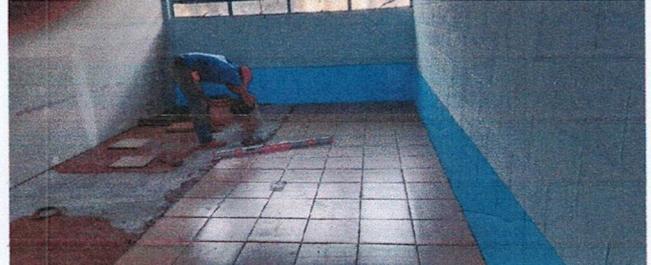
Foto 2: Reparación de 2 Aulas, Cocina y Corredor con Piso Ceramico. (AULA)

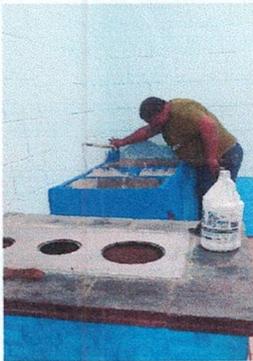
Foto 3: Reparación de 2 Aulas, Cocina y Corredor con Piso Ceramico. (COCINA). Y sustitución de Plancha de 3 Hornillas y Ductos de Chimenea de lamina de zinc.

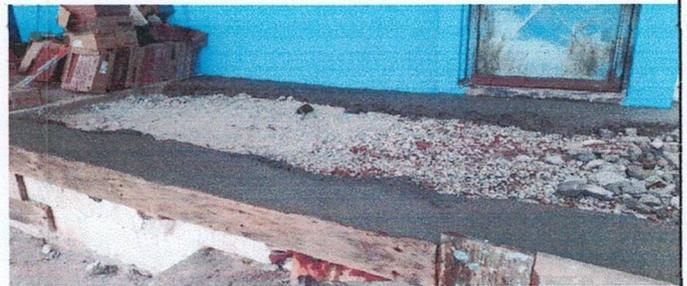
Foto 4: Reparación de 2 Aulas, Cocina y Corredor con Piso Ceramico. (CORREDOR)
