SITUACIÓN DEFICIENCIAS DETERMINADAS:

DEPARTAMENTO:	ZACAPA	MUNICIPIO:	SAN DIEGO
NOMBRE DEL ESTABLECIMIENTO:	EODP ANEXA A EORM	DIRECCIÓN DEL ESTABLECIMIENTO:	ALDEA EL MOJON
CÓDIGO DEL ESTABLECIMIENTO:	19-08-1214-42	FECHA:	24/05/2024

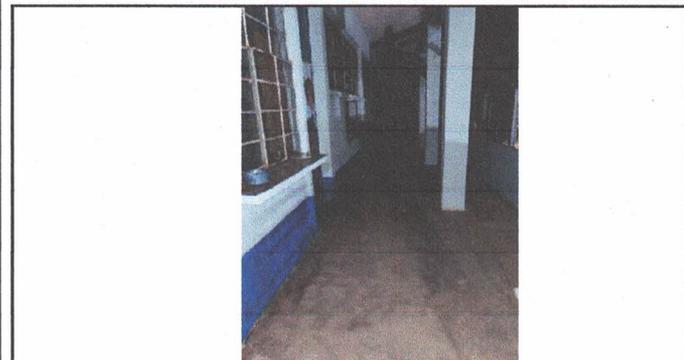
Foto 1: Reparación de Piso, Sustitución de piso de concreto por piso ceramico, en area de corredor con losa.

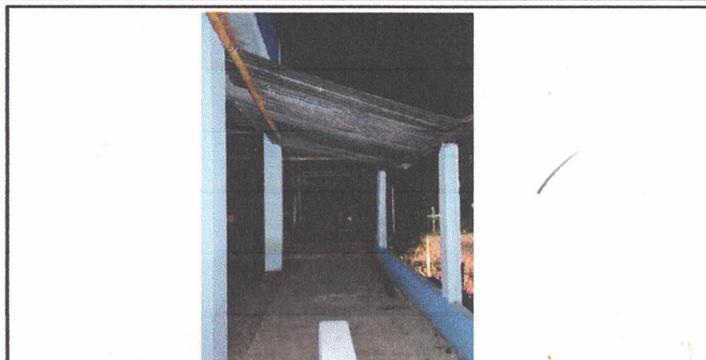
Foto 2: Sustitución de piso de concreto por piso ceramico, en area de corredor con losa. Y Cambio de cubierta provisional a Cubierta de Techo con costanera y Lamina Aluzinc Troquelada Calibre 26 Legitima.

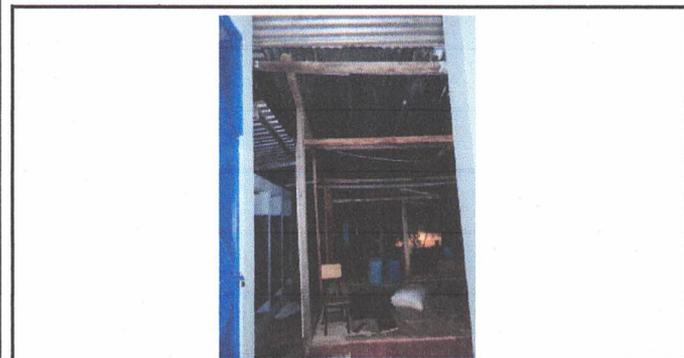
Foto 3: Reparación de Techo en Area de Pila se cambiará cubierta provisional a Cubierta de Techo con costanera y Lamina Aluzinc Troquelada Calibre 26 Legitima.

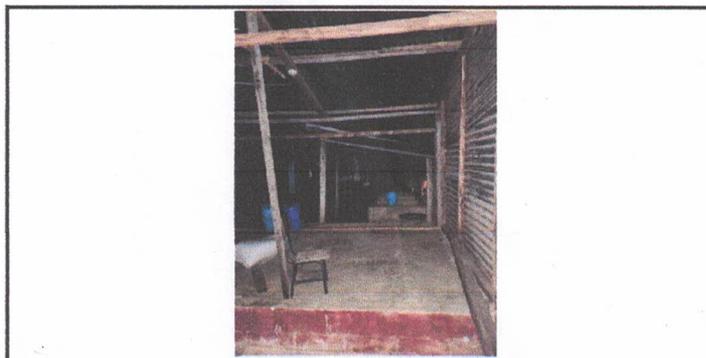
Foto 4: Reparación de Techo en mal estado y se sustituirá por Lamina Aluzinc Troquelada Calibre 26 Legitima.

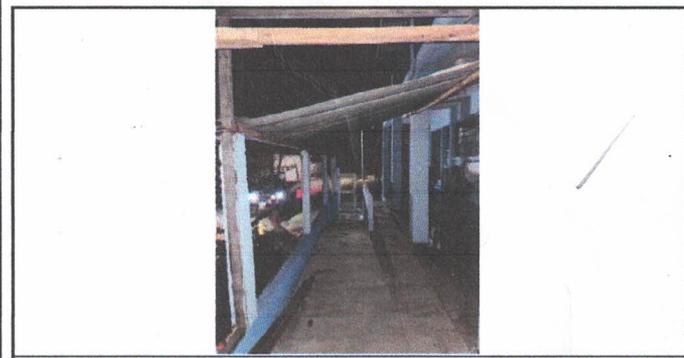
Foto 5: Reparación de Techo en mal estado y se sustituirá por Lamina Aluzinc Troquelada Calibre 26 Legitima. Y Sustitución de Malla Galvanizada y Tubo HG.

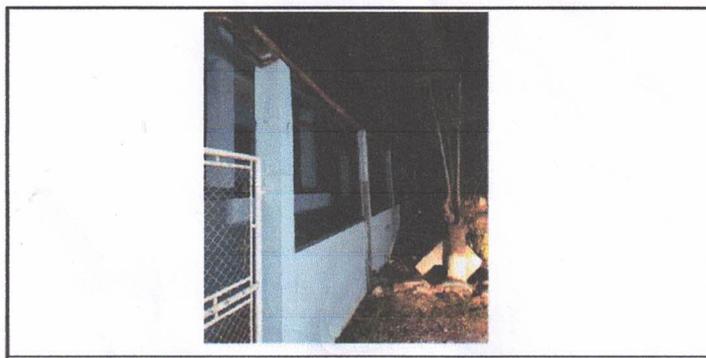
Foto 6: Reparación De muro perimetral Sustitución de Malla Galvanizada y Tubo HG., Cuneta peatonal y Banqueta en Muro Frontal.
