**REGISTRO FOTOGRÁFICO
PROGRAMA DE MANTENIMIENTO DE EDIFICIOS ESCOLARES PÚBLICOS**

PRA-FOR-123
Versión 1

DEPARTAMENTO:	ZACAPA	MUNICIPIO:	LA UNION
NOMBRE DEL ESTABLECIMIENTO:	EORM CASERIO LOS VASQUEZ ALDEA TAGUAYNI	DIRECCIÓN DEL ESTABLECIMIENTO:	CASERIO LOS VASQUEZ ALDEA TAGUAYNI
CÓDIGO DEL ESTABLECIMIENTO:	19-09-0004-43	FECHA:	23 DE JULIO 2024

DEPARTAMENTO:	Zacapa	MUNICIPIO:	La Unión
NOMBRE DEL ESTABLECIMIENTO:	EORM	DIRECCIÓN DEL ESTABLECIMIENTO:	Caserío El Campo, aldea Tasharté
CÓDIGO DEL ESTABLECIMIENTO:	19-09-1223-43	FECHA:	2/09/2024

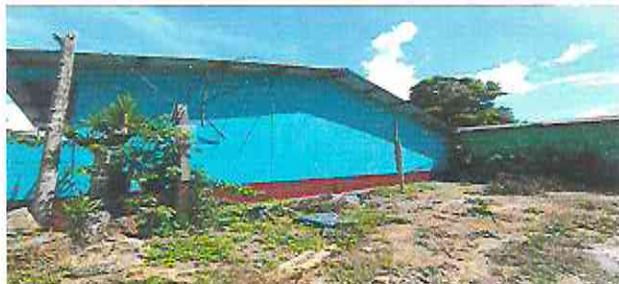
Foto1: Pintura en muros exteriores e interiores

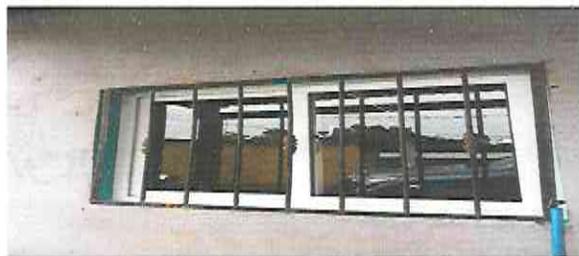
Foto 2: Sustitución de estructura de metal de ventana

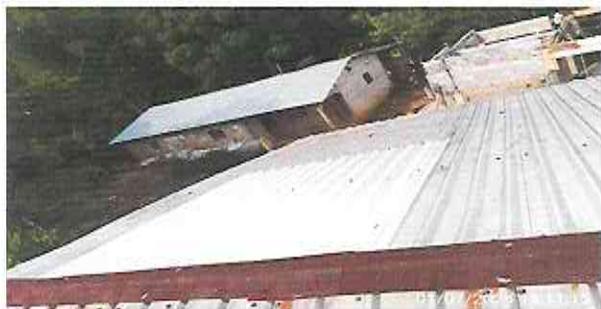
Foto 3: Sustitución de lámina, por lámina troquelada aluzinc calibre 26

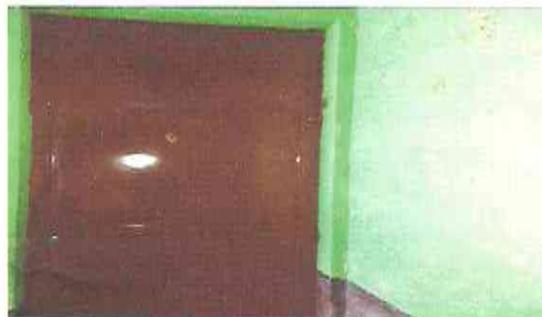
Foto 4: Sustitución de puerta

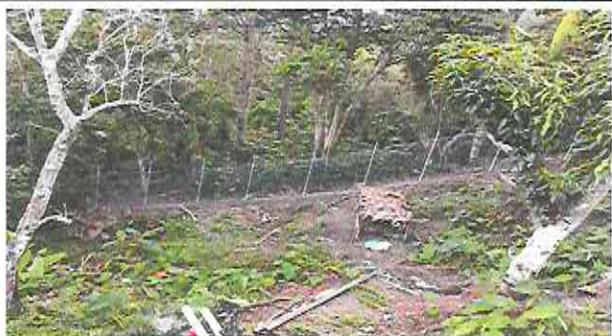
Foto 5: Reparación de tubo hg y malla galvanizada

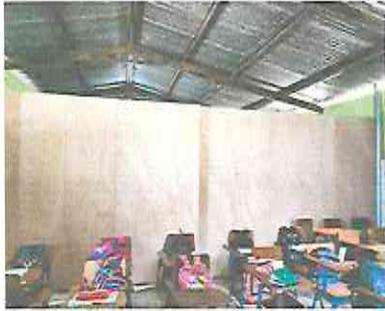
Foto 7: división de salón 4 con madera tratada y plyvoo de 1/2

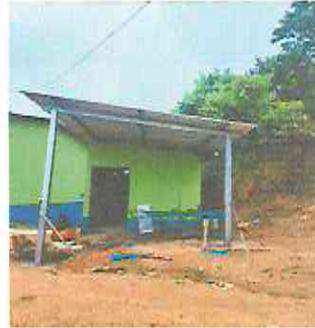
Foto 8: Mejoramiento de galera con lámina, troquelada alucin con estructura metálica
