SITUACIÓN DEFICIENCIAS DETERMINADAS:

DEPARTAMENTO:	ZACAPA	MUNICIPIO:	LA UNION
NOMBRE DEL ESTABLECIMIENTO:	Escuela Oficial de Párvulos anexa a E.O.R.M	DIRECCIÓN DEL ESTABLECIMIENTO:	Caserío Los Vasquez, Aldea Taguayni
CÓDIGO DEL ESTABLECIMIENTO:	19-09-0016-42	FECHA:	27/05/2024

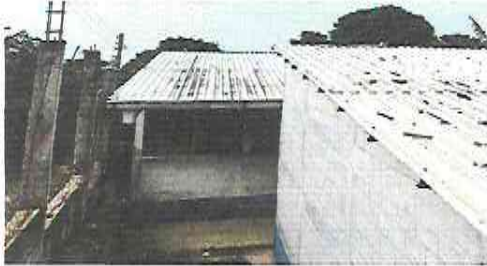
FOTO 1: Sustrucción de capote de lámina para lámina troquelada

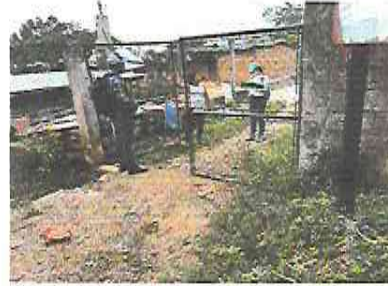
FOTO 2: Sustrucción de portón de metal

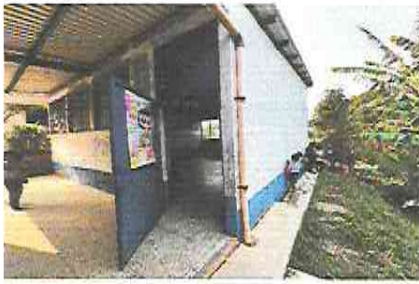
FOTO 3: Mantenimiento a estructura a puertas Y cambio de chapa (lijado, cambio de tubo , cepillado, sujeciones, aplicación de pintura)

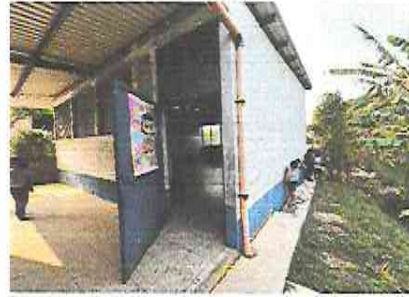
FOTO 4: Sustrucción de soporte o pescante de metal para canal Y SUSTITUCION DE CANAL DE PVC

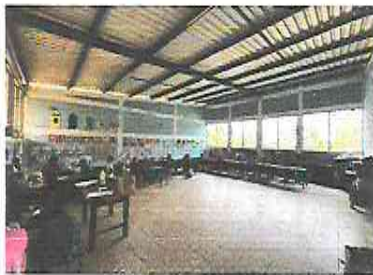
FOTO 5: PINTURA EN MUROS EXISTENTES E INTERIORES

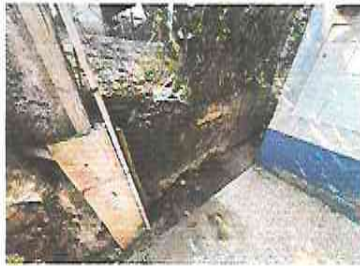
FOTO 9: Reparación de muro perimetral de block TIPO 1
