DEPARTAMENTO:	ZACAPA	MUNICIPIO:	LA UNION
NOMBRE DEL ESTABLECIMIENTO:	Escuela Oficial de Párvulos anexa a E.O.R.M	DIRECCIÓN DEL ESTABLECIMIENTO:	Caserío Los Vasquez, Aldea Taguayni
CÓDIGO DEL ESTABLECIMIENTO:	19-09-0016-42	FECHA:	4/09/2024

### REGISTRO FOTOGRÁFICO PROGRAMA DE MANTENIMIENTO DE EDIFICIOS ESCOLARES PÚBLICOS

PRA-FOR-123  
Versión 1

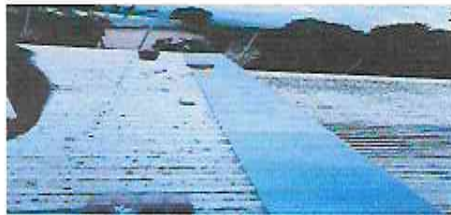
FOTO 1: Sustitución de capote de lámina para lámina troquelada

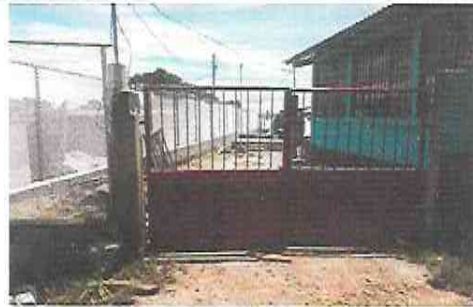
FOTO 2: Sustitución de portón de metal

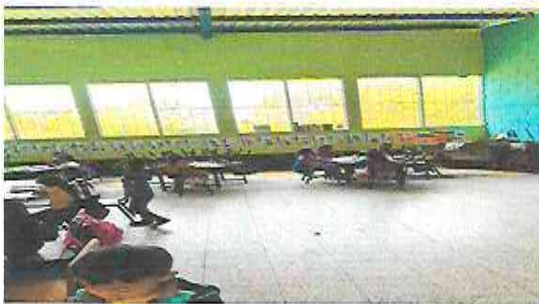
FOTO 5: PINTURA EN MUROS EXISTENTES E INTERIORES

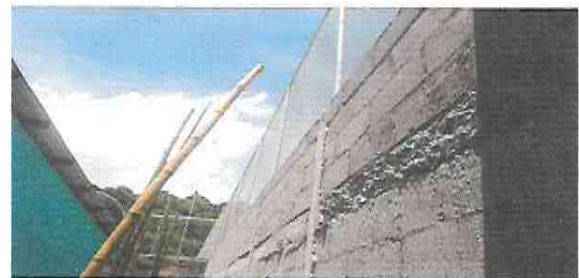
FOTO 6: Reparación de muro perimetral de block TIPO 2 con tubo hg y malla galvanizada, soleras intermedias y columnas

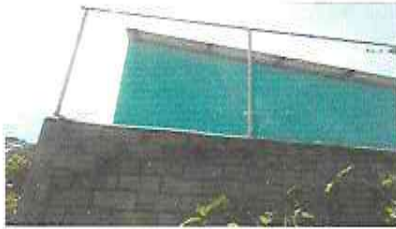
FOTO 7: REPARACION DE MURO PERIMETRAL CON MALLA
