REGISTRO FOTOGRÁFICO PROGRAMA DE MANTENIMIENTO DE EDIFICIOS ESCOLARES PÚBLICOS

PRA-FOR-123
Versión 1

DEPARTAMENTO:	Zacapa	MUNICIPIO:	La Unión
NOMBRE DEL ESTABLECIMIENTO:	ESCUELA OFICIAL RURAL MIXTA	DIRECCIÓN DEL ESTABLECIMIENTO:	CASERIO SAN ANTONIO, ALDEA TAGUAYNI
CÓDIGO DEL ESTABLECIMIENTO:	19-09-0019-43	FECHA:	27/05/2024

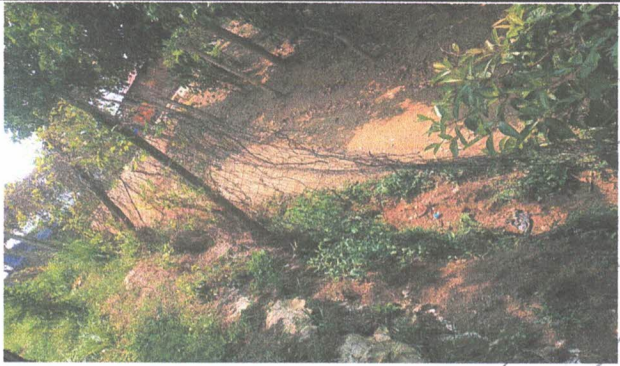
FOTO 1: Reparación de tubo HG y malla galvanizada

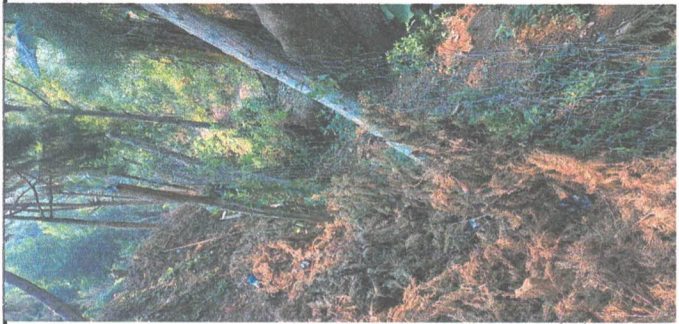
FOTO 2: Reparación de tubo HG y malla galvanizada

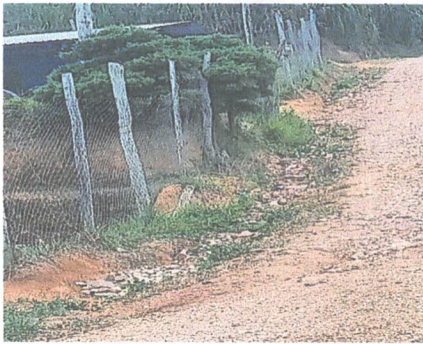
FOTO 3: Reparación de tubo HG y malla galvanizada

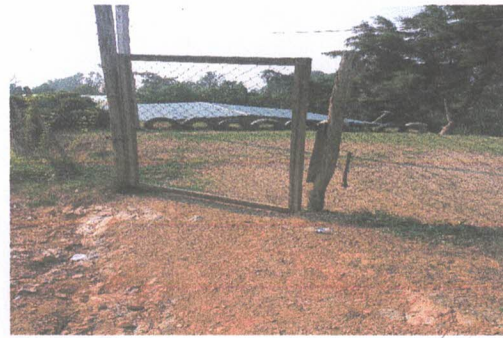
FOTO 4: Reparación de tubo HG y malla galvanizada

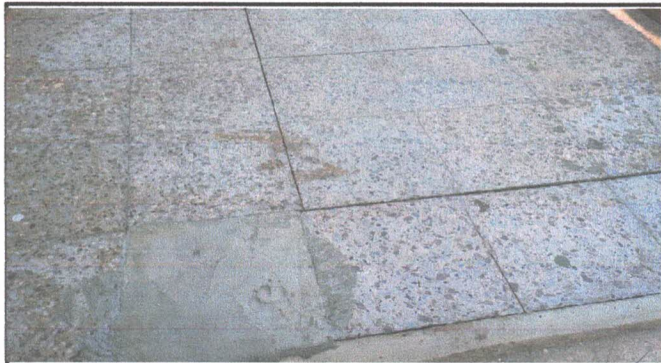
FOTO 5: Sustitución de piso de granito

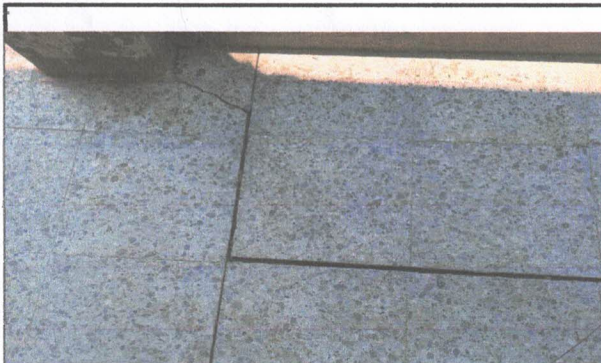
FOTO 6: Sustitución de piso de granito
