SITUACIÓN DEFICIENCIAS DETERMINADAS PREVIO DURANTE POSTERIOR

DEPARTAMENTO:	ZACAPA	MUNICIPIO:	LA UNION
NOMBRE DEL ESTABLECIMIENTO:	ESCUELA OFICIAL RURAL MIXTA	DIRECCIÓN DEL ESTABLECIMIENTO:	CASERIO VOLCANCITO ARRIBA, ALDEA PEÑA BLANCA
CÓDIGO DEL ESTABLECIMIENTO:	19-09-0042-43	FECHA:	27/05/2024

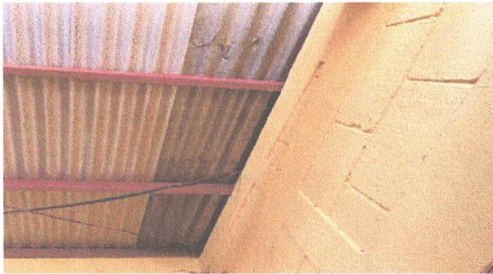
FOTO 1: SUSTITUCION DE LAMINA, POR LAMINA TROQUELADA ALUZINC CALIBRE 26 EN MODULO DE BAÑOS ✓

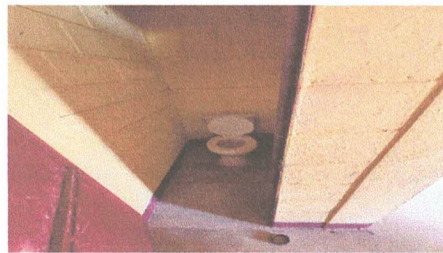
FOTO 2: SUSTITUCION DE ACCESORIOS EN INODOROS (CONTRA LLAVE, TUBO DE ABASTO Y TANQUE) ✓

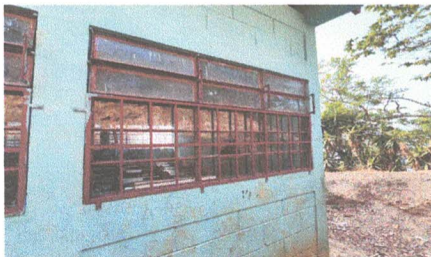
FOTO 3: Sustitución de estructura de metal de ventana y sustitucion de balcones de metal

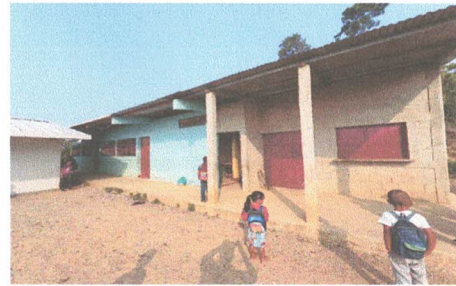
FOTO 4: Pintura en muros exteriores e interiores

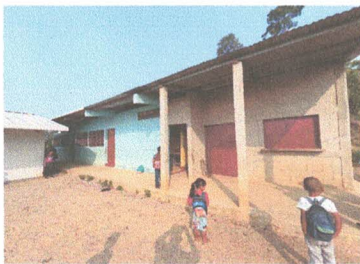
FOTO 5: Mantenimiento a estructura de puertas en modulo de aulas y baños (lijado cepillado aplicación de pintura y cambio de chapas)

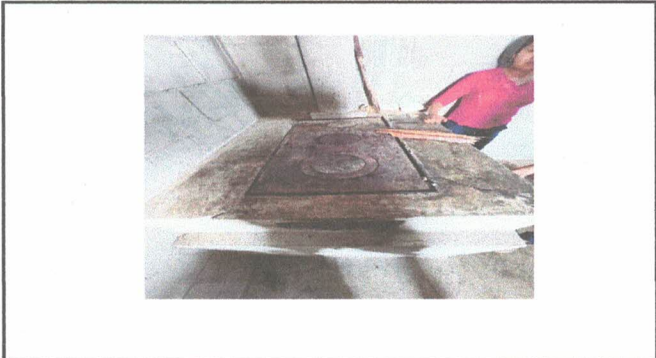
FOTO 7: SUSTITUCION DE PLANCHA DE METAL DE 3 HORNILLAS
