**REGISTRO FOTOGRÁFICO  
PROGRAMA DE MANTENIMIENTO DE EDIFICIOS ESCOLARES PÚBLICOS**

DEPARTAMENTO:	Zacapa	MUNICIPIO:	La Unión
NOMBRE DEL ESTABLECIMIENTO:	EOUM. JM José Martí	DIRECCIÓN DEL ESTABLECIMIENTO:	Colonia Vista Hermosa Tait
CÓDIGO DEL ESTABLECIMIENTO:	19-09-0262-43	FECHA:	11/10/2024

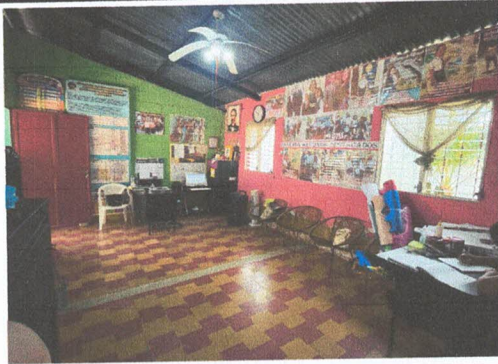
Foto1: Módulo de dirección, cambio de piso, abrir vano de 2.00x1.10mts e instalar puerta corrediza de PVC, 2.00x2.10mts y sustitución de ventanas por PVC. De 1x1 mts.

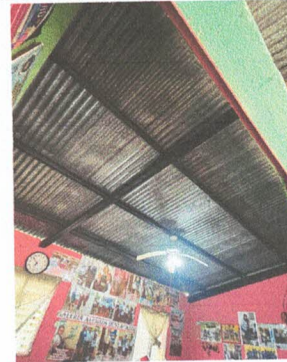
foto 2: Modulo de dirección, colocación de cielo falso.

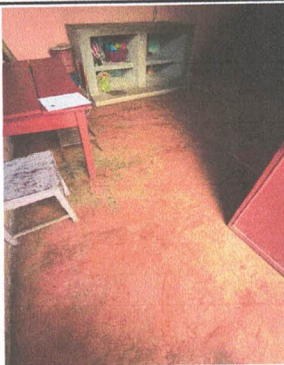
Foto 3: Área de cocina: Cambio de piso cerámico

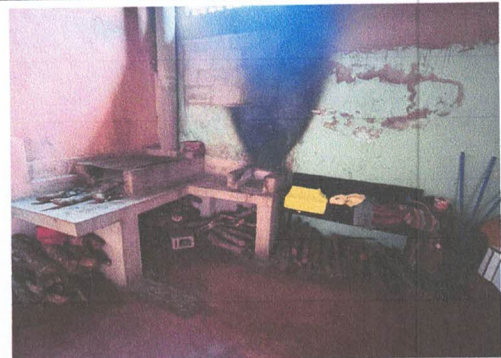
Foto 4: Área de cocina: Reparación de estufa rural (plancha de metal y chimenea.

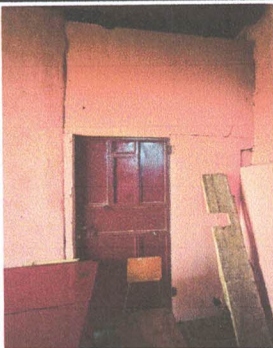
Foto 5: Área de cocina: Sustitución de muro de tablayeso por block, e instalar ventana de pvc de 1.50x1.00mts

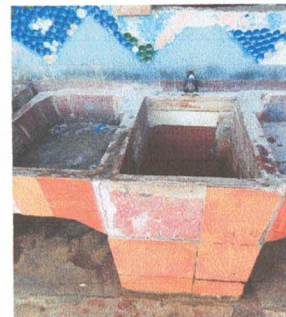
Foto 6: Sustitución e instalación de 3 pilas prefabricadas de cemento.
