SITUACIÓN DEFICIENCIAS DETERMINADAS

| NOMBRE DEL ESTABLECIMIENTO: | ESCUELA OFICIAL RURAL MIXTA JM | DIRECCIÓN DEL ESTABLECIMIENTO: | ALDEA GUARANJÁ |
| CÓDIGO DEL ESTABLECIMIENTO: | 19-09-0267-43 ✓ | FECHA: | 30/09/2024 |

**REGISTRO FOTOGRÁFICO  
PROGRAMA DE MANTENIMIENTO DE EDIFICIOS ESCOLARES PÚBLICOS**

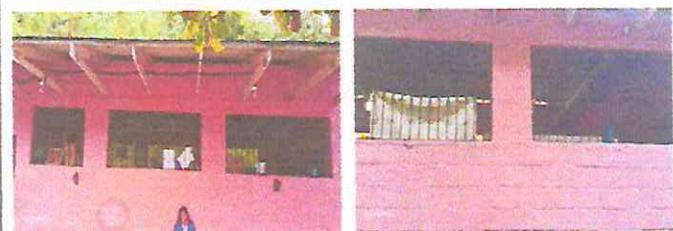
Foto1: INSTALACIÓN DE VENTANAS PVC CORREDIZAS, MANTENIMIENTO DE BALCONES. (LIJADO Y PINTADO) AULA MODULO 1

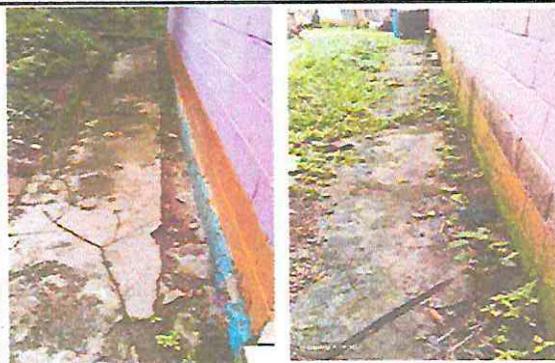
Foto 2: MEJORAMIENTO DE BANQUETA. AULA MODULO 1 ✓

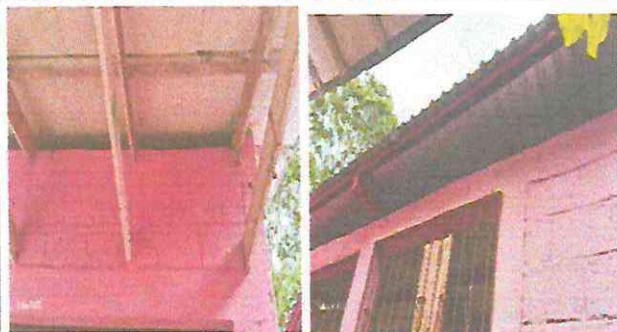
Foto 3: LLENADO DE VACIO ENTRE PARED Y TECHO, CON CONCRETO. AULA MODULO 1 Y 2.

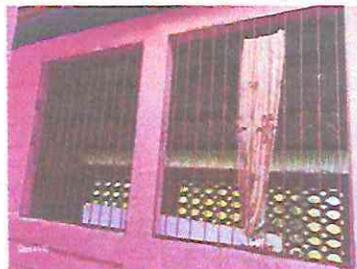
Foto 4: INSTALACION DE VENTANA PVC. AULA MODULO 2

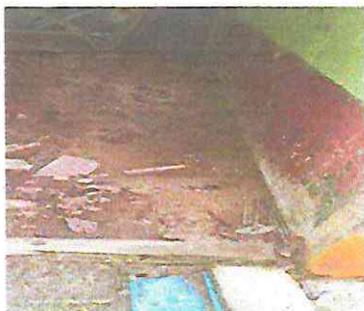
FOTO 5: MEJORAMIENTO DE BANQUETA. AULA MODULO 2

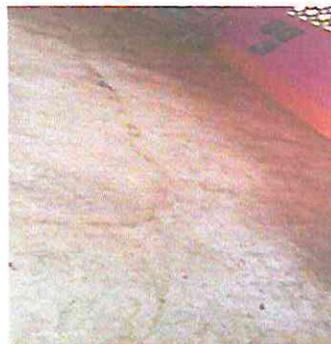
Foto 6: SUSTITUCION DE PISO, POR PISO CERAMICO. AULA MODULO 2

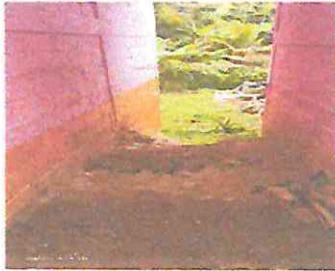
Foto 1: MEJORAMIENTO DE BANQUETA, PASILLO ENTRE AULA 2 Y COCINA.

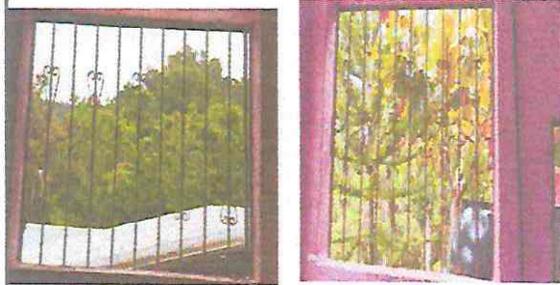
Foto 2: INSTALAR VENTANA DE PVC. COCINA

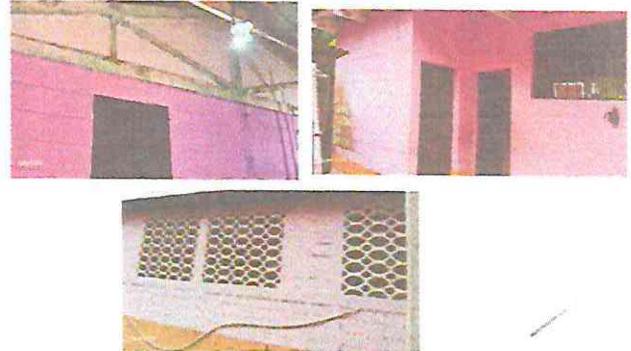
Foto 4: PINTAR PAREDES EXTERIORES E INTERIORES EN AULAS, BAÑOS, DIRECCION Y COCINA.

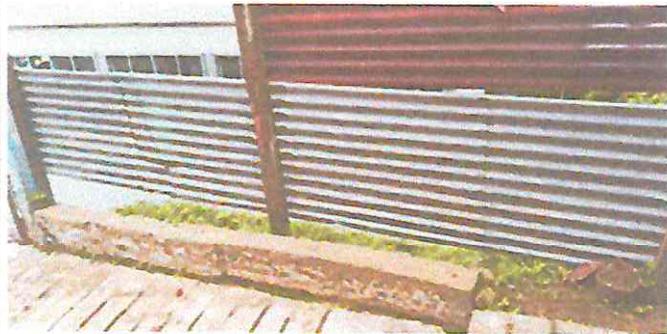
Foto 5: SUSTITUCIÓN DE CERCADO DE MADERA CON LAMINA POR TUBO GALVANIZADO CON MAYA CICLONICA. PATIO

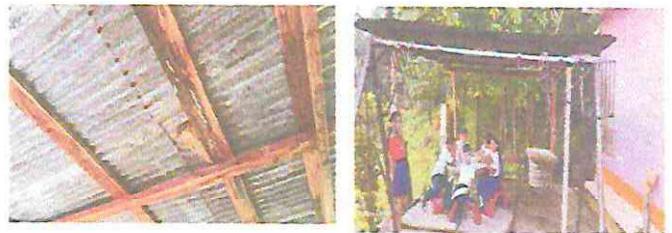
Foto 6: SUSTITUCION DE ESTRUCTURA DE MADERA POR ESTRUCTURA METALICA. AREA RECREATIVA.

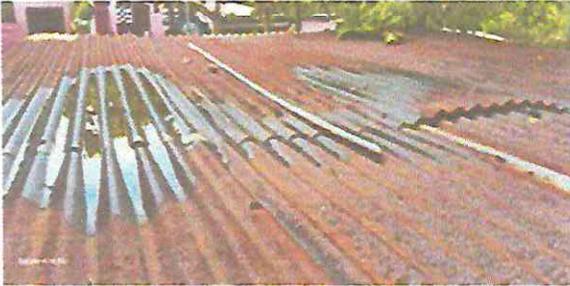
Foto1: SUSTITUCION DE LAMINA POR LAMINA TROQUELADA ALUCIN CALIBRE 26. AREA RECREATIVA.

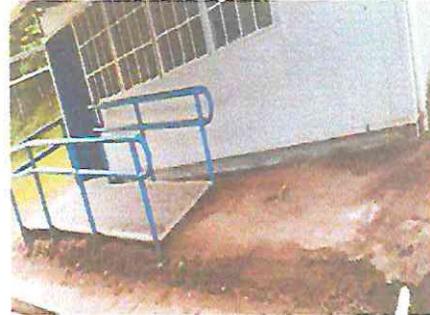
Foto 2: MEJORAMIENTO DE BANQUETA CON CONCRETO. AULA MODULO 3 PREPRIMARIA.
