**REGISTRO FOTOGRÁFICO
PROGRAMA DE MANTENIMIENTO DE EDIFICIOS ESCOLARES PÚBLICOS**

PRA-FOR-123
Versión 1

| NOMBRE DEL ESTABLECIMIENTO: | ESCUELA OFICIAL RURAL MIXTA JM | DIRECCIÓN DEL ESTABLECIMIENTO: | ALDEA GUARANJÁ |
| CÓDIGO DEL ESTABLECIMIENTO: | 19-09-0267-43 | FECHA: | 25/11/2024 |

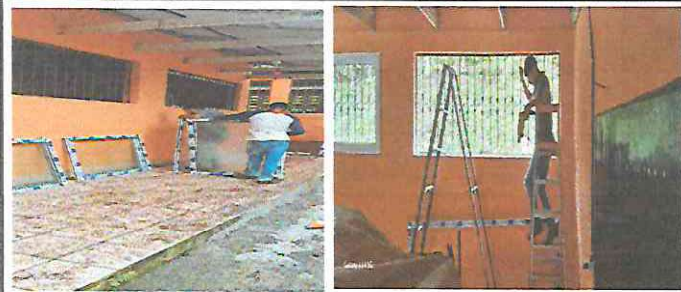
Foto1: INSTALACIÓN DE VENTANAS PVC CORREDIZAS, MANTENIMIENTO DE BALCONES. (LIJADO Y PINTADO) AULA MODULO 1

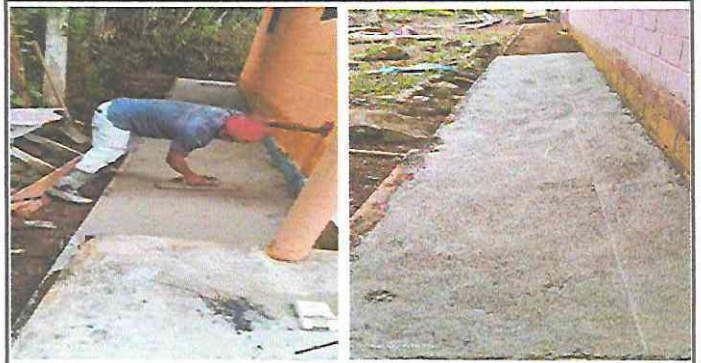
Foto 2: MEJORAMIENTO DE BANQUETA. AULA MODULO 1

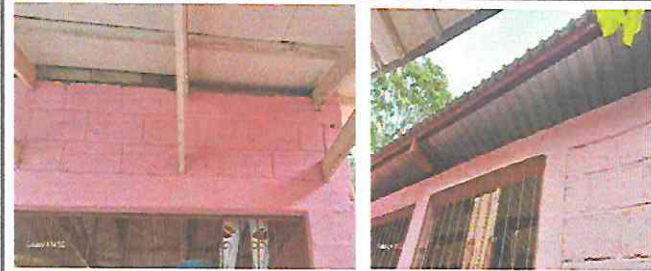
Foto 3: LLENADO DE VACIO ENTRE PARED Y TECHO, CON CONCRETO. AULA MODULO 1.

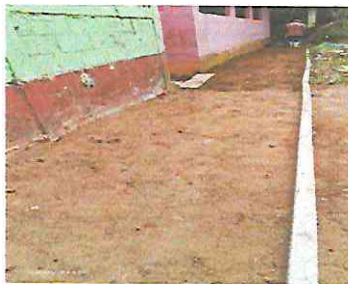
Foto 5: MEJORAMIENTO DE BANQUETA. AULA MODULO 2

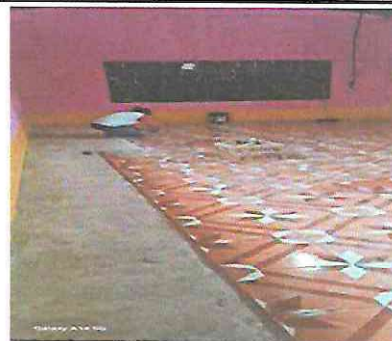
Foto 6: SUSTITUCION DE PISO, POR PISO CERAMICO. AULA MODULO 2

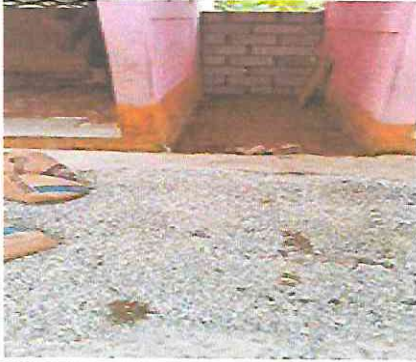
Foto 1: MEJORAMIENTO DE BANQUETA, PASILLO ENTRE AULA 2 Y COCINA.

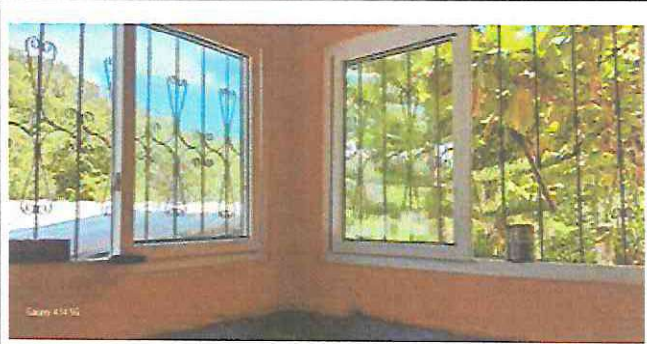
Foto 2: INSTALAR VENTANA DE PVC. COCINA

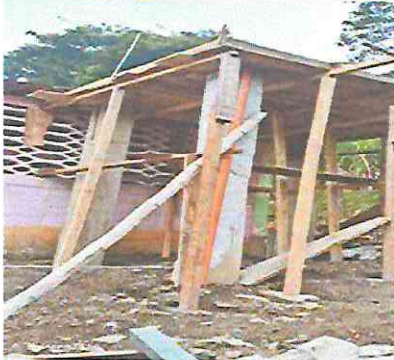
Foto 3: SUSTITUCION DE BASE DE ESTRUCTURA METALICA POR BASE DE CONCRETO PARA LA COLOCACION DE TINACO E INSTALACION DE TINACO EXISTENTE Y ACCESORIOS.

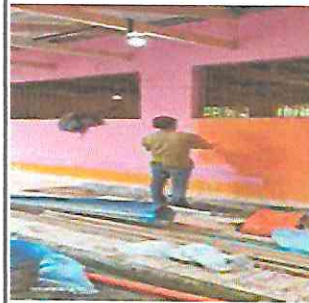
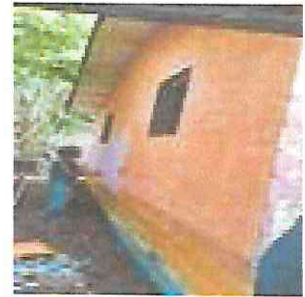
Foto 4: PINTAR PAREDES EXTERIORES E INTERIORES EN AULAS, BAÑOS, DIRECCION Y COCINA.

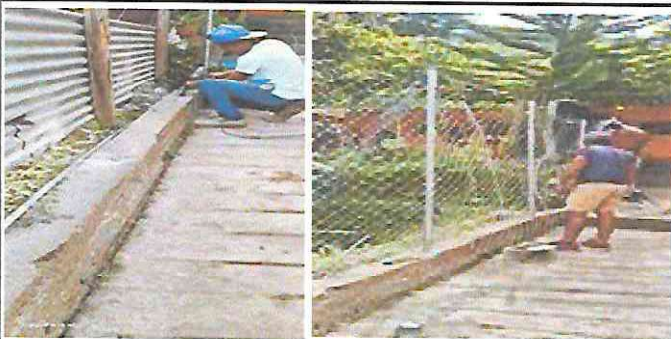
Foto 5: SUSTITUCION DE CERCADO DE MADERA CON LAMINA POR TUBO GALVANIZADO CON MAYA CICLONICA. PATIO

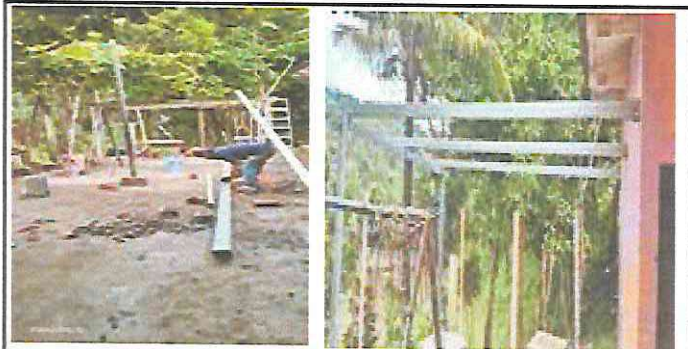
Foto 6: SUSTITUCION DE ESTRUCTURA DE MADERA POR ESTRUCTURA METALICA. AREA RECREATIVA.

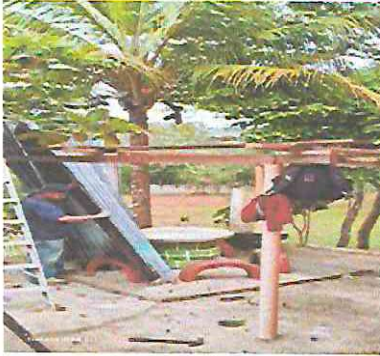
Foto1: SUSTITUCION DE LAMINA POR LAMINA TROQUELADA ALUCIN CALIBRE 26. AREA RECREATIVA.

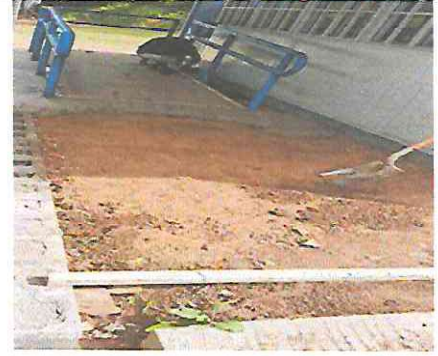
Foto 2: MEJORAMIENTO DE BANQUETA CON CONCRETO. AULA MODULO 3 PREPRIMARIA.
