**REGISTRO FOTOGRÁFICO
PROGRAMA DE MANTENIMIENTO DE EDIFICIOS ESCOLARES PÚBLICOS**

PRA-FOR-123
Versión 1

Ministerio de Educación
GUATEMALA

DEPARTAMENTO:	ZACAPA	MUNICIPIO:	LA UNIÓN
NOMBRE DEL ESTABLECIMIENTO:	ESCUELA OFICIAL RURAL MIXTA JM	DIRECCIÓN DEL ESTABLECIMIENTO:	ALDEA GUARANJÁ
CÓDIGO DEL ESTABLECIMIENTO:	19-09-0267-43	FECHA:	25/11/2024

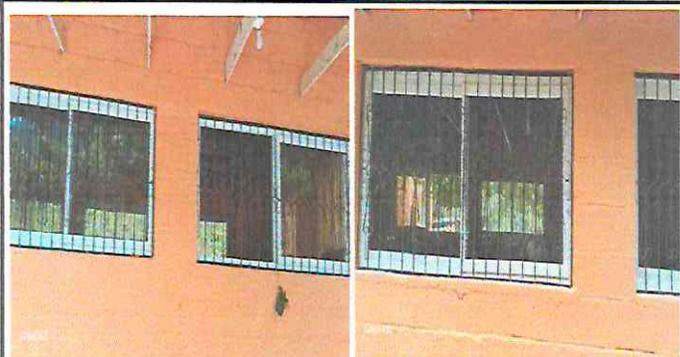
Foto 1: INSTALACIÓN DE VENTANAS PVC CORREDIZAS, MANTENIMIENTO DE BALCONES. (LIJADO Y PINTADO) AULA MODULO 1

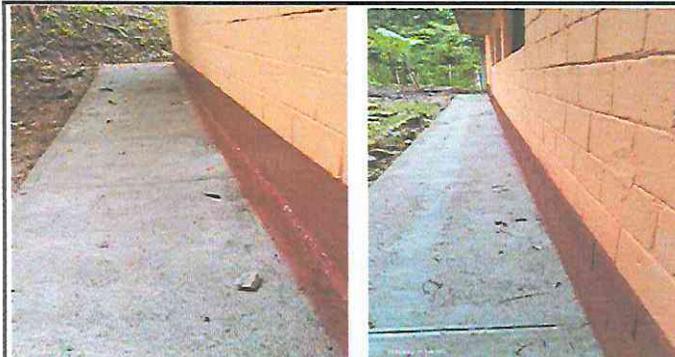
Foto 2: MEJORAMIENTO DE BANQUETA. AULA MODULO 1

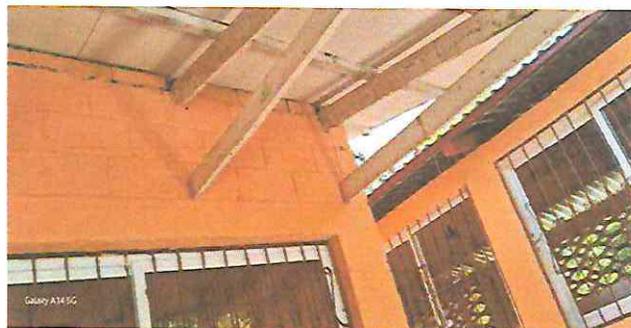
Foto 3: LLENADO DE VACIO ENTRE PARED Y TECHO, CON CONCRETO. AULA MODULO 1.

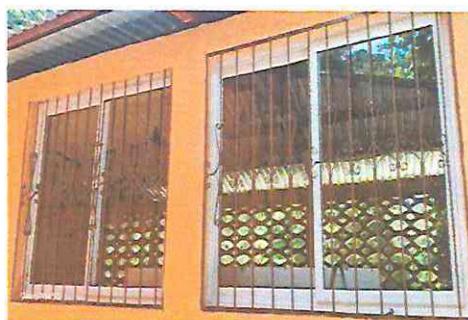
Foto 4: INSTALACION DE VENTANA PVC. AULA MODULO 2

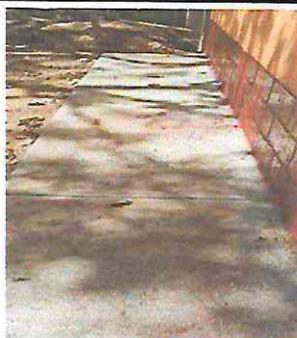
Foto 5: MEJORAMIENTO DE BANQUETA. AULA MODULO 2

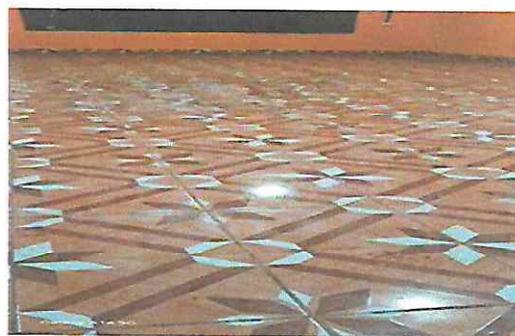
Foto 6: SUSTITUCION DE PISO, POR PISO CERAMICO. AULA MODULO 2

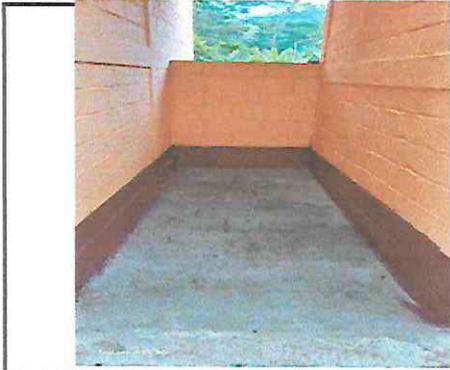
Foto 1: MEJORAMIENTO DE BANQUETA, PASILLO ENTRE AULA 2 Y COCINA.

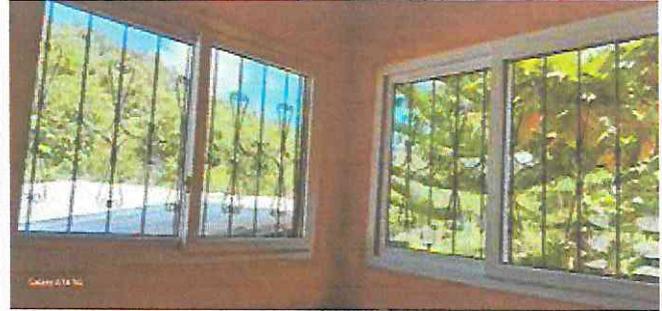
Foto 2: INSTALAR VENTANA DE PVC. COCINA

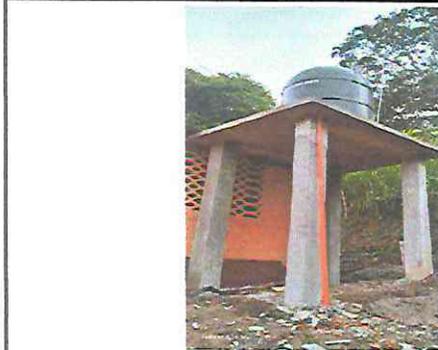
Foto 3: SUSTITUCION DE BASE DE ESTRUCTURA METALICA POR BASE DE CONCRETO PARA LA COLOCACION DE TINACO E INSTALACION DE TINACO EXISTENTE Y ACCESORIOS.

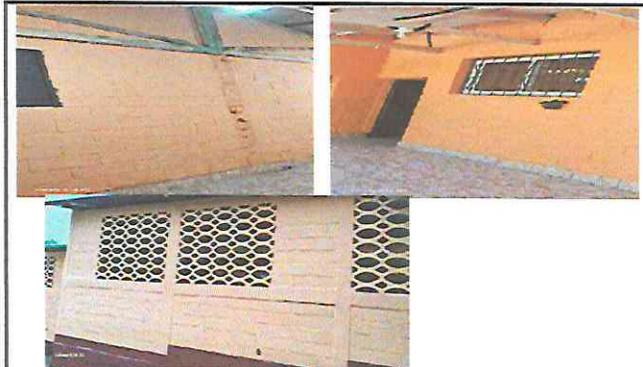
Foto 4: PINTAR PAREDES EXTERIORES E INTERIORES EN AULAS, BAÑOS, DIRECCION Y COCINA.

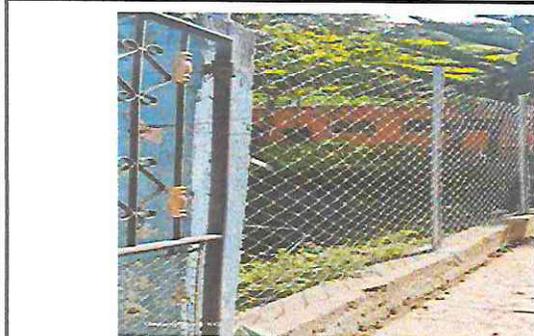
Foto 5: SUSTITUCION DE CERCADO DE MADERA CON LAMINA POR TUBO GALVANIZADO CON MAYA CICLONICA. PATIO

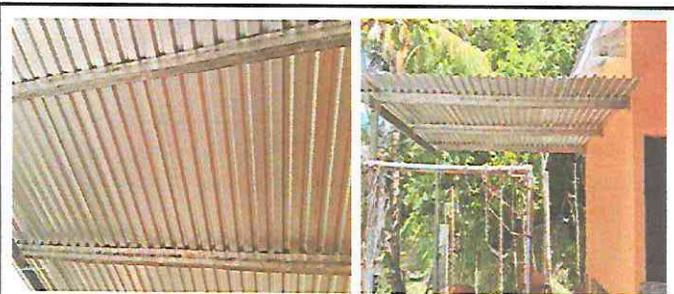
Foto 6: SUSTITUCION DE ESTRUCTURA DE MADERA POR ESTRUCTURA METALICA. AREA RECREATIVA.

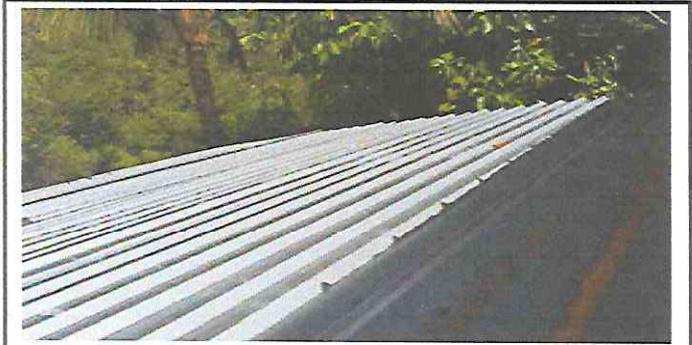
Foto1: SUSTITUCION DE LAMINA POR LAMINA TROQUELADA ALUCIN CALIBRE 26. AREA RECREATIVA.

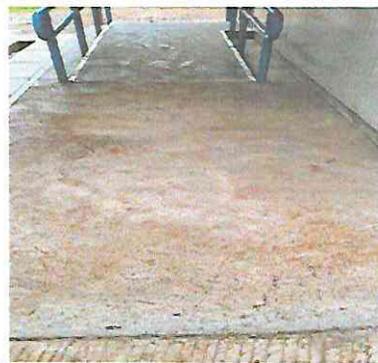
Foto 2: MEJORAMIENTO DE BANQUETA CON CONCRETO. AULA MODULO 3 PREPRIMARIA.
