SITUACIÓN DEFICIENCIAS DETERMINADAS

DEPARTAMENTO:	Zacapa	MUNICIPIO:	La Unión
NOMBRE DEL ESTABLECIMIENTO:	Escuela Oficial Rural Mixta	DIRECCIÓN DEL ESTABLECIMIENTO:	Aldea Lampocoy
CÓDIGO DEL ESTABLECIMIENTO:	19-09-0269-43	FECHA:	27 de mayo de 2024

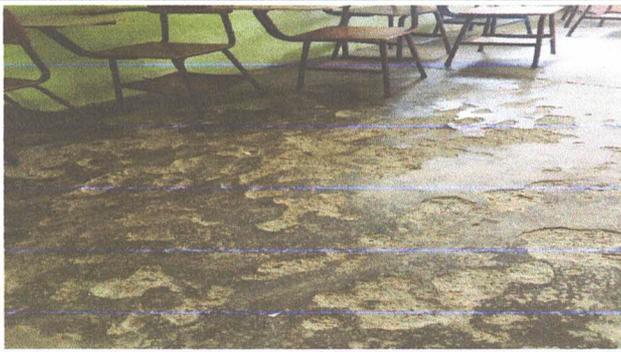
Foto 1: Se aprecia el deterioro que tiene el piso del modulo 2

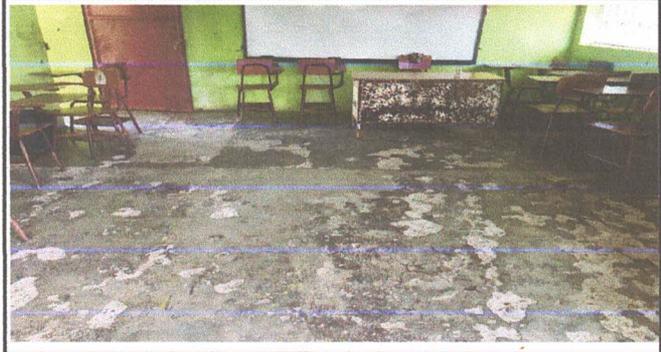
Foto 2: Se aprecia el deterioro que tiene el piso del modulo 2

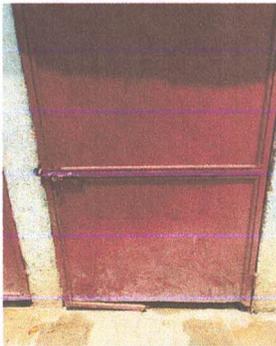
Foto 3: Se aprecia el dererimiento de algunas puertas de los modulos

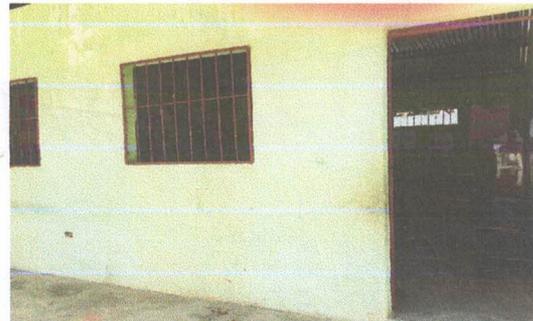
Foto 6: se aprecia el deterioro de la pintura de las aulas tanto externa como interna

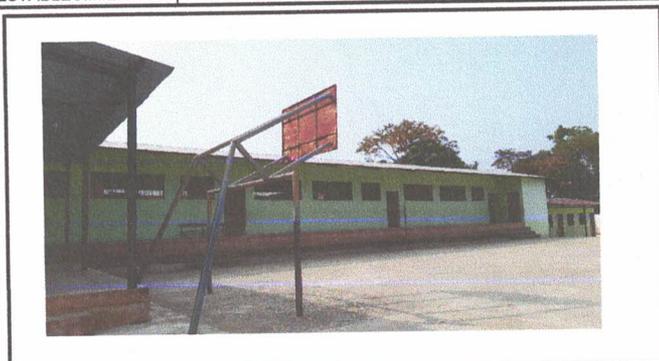
Foto 7: se aprecia el deterioro de la pintura de la parte exterior de la escuela

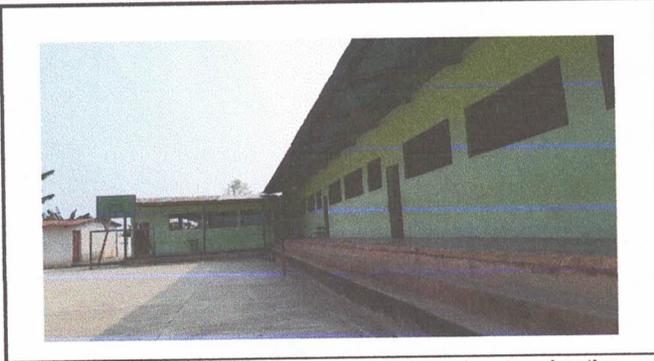
Foto 8: Se aprecia el deterioro de la parte externa del centro educativo

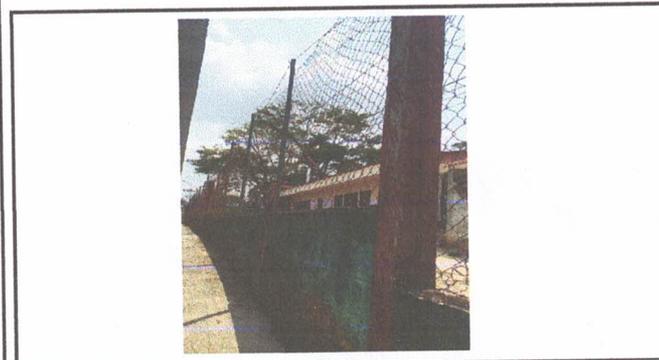
Foto 9: se aprecia el deterioro del muro por la parte de adentro del centro educativo

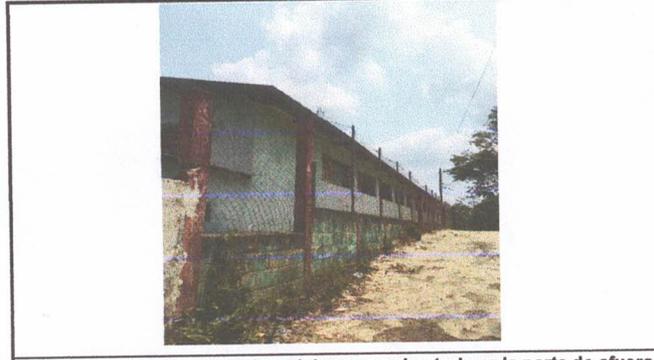
Foto 10: se aprecia el deterioro del muro perimetral por la parte de afuera del centro educativo
