PROGRAMA DE MANTENIMIENTO DE EDIFICIOS ESCOLARES PÚBLICOS

DEPARTAMENTO:	ZACAPA	MUNICIPIO:	LA UNION
NOMBRE DEL ESTABLECIMIENTO:	ESCUELA OFICIAL RURAL MIXTA	DIRECCIÓN DEL ESTABLECIMIENTO:	ALDEA EL SAUCE, LA UNION, ZACAPA
CÓDIGO DEL ESTABLECIMIENTO:	19-09-0288-43	FECHA:	11/10/2024

**REGISTRO FOTOGRÁFICO**  
**PROGRAMA DE MANTENIMIENTO DE EDIFICIOS ESCOLARES PÚBLICOS**

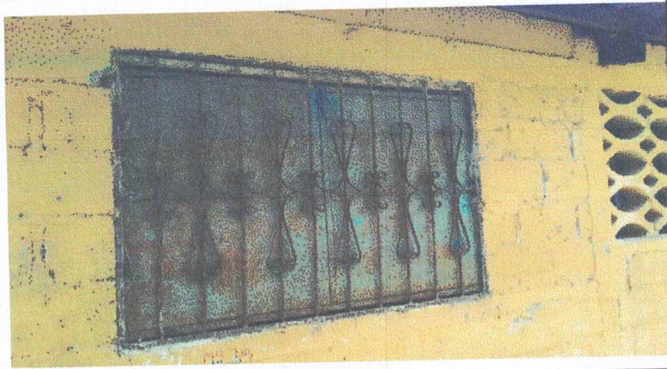
Foto 1: En esta fotografía se observa que el balcon necesita limpieza y pintura, con el mantenimiento del balcon se tiene asegurado que se puede seguir utilizando.

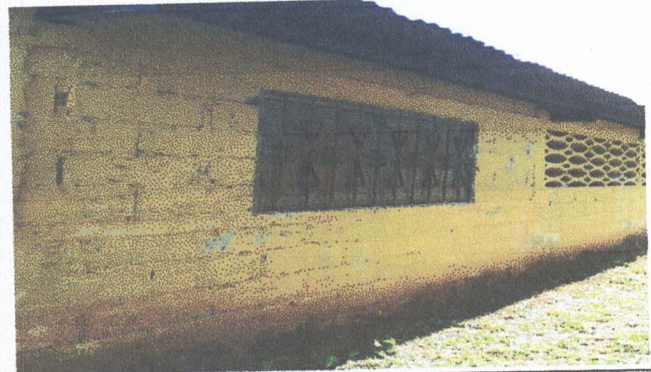
Foto 2: En esta fotografía se muestra que la ventana se encuentra deteriorada y necesita el cambio, porque la que se encuentra ya esta podrida.

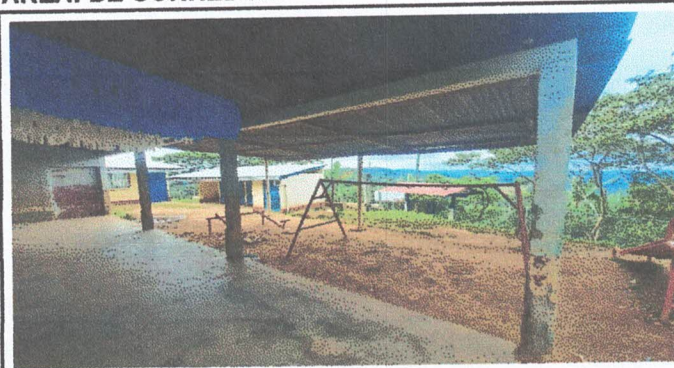
Foto 1: en la fotografia se observa que las columnas se encuentran en mal estado, son tres columnas que estan en el corredor de una aula, con el saneamiento de las columnas se evita que se sigan deteriorando y tenga mas años de utilidad.

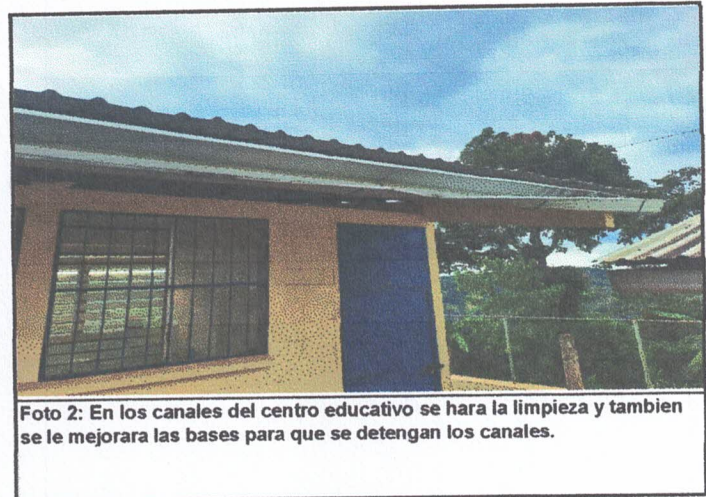
Foto 2: En los canales del centro educativo se hara la limpieza y tambien se le mejorara las bases para que se detengan los canales.

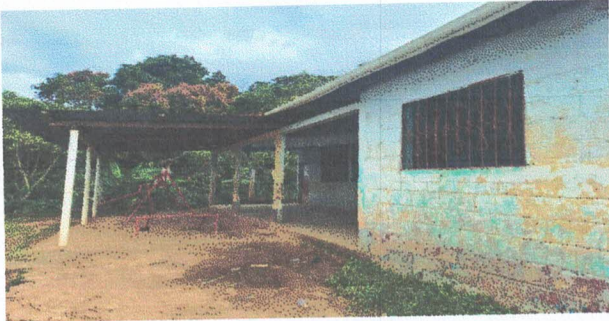
Foto1: En esta fotografía se muestra que el canal no cuenta con las bases que la detienen, se le hará el mantenimiento y limpieza del mismo, colocando de manera que pueda ser funcional.

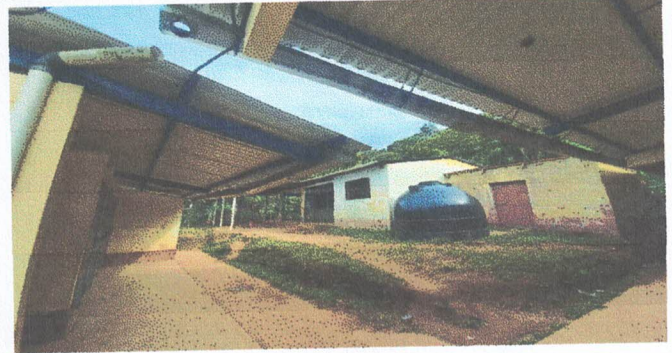
Foto 2. En esta parte se muestra que las canaletas están mal colocada, debido a que las bases se encuentran quedradas y no están deteniendo a los canales y bajadas de agua, se le hará el mantenimiento y se colocaran las bases de los canales que se encuentran deteriorados.

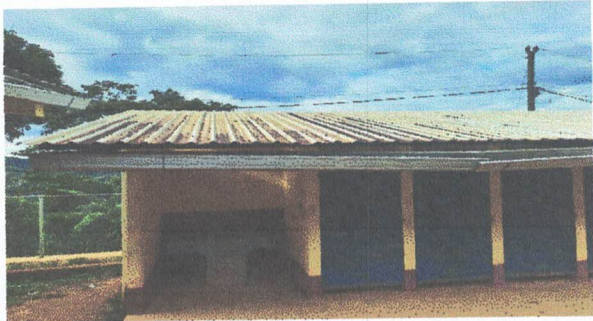
Foto 3: Esta es la parte de los baños, los canales se encuentran amarrados con pita y alambre de amarre para que se detengan, la bajada de agua también se encuentra en la misma situación.

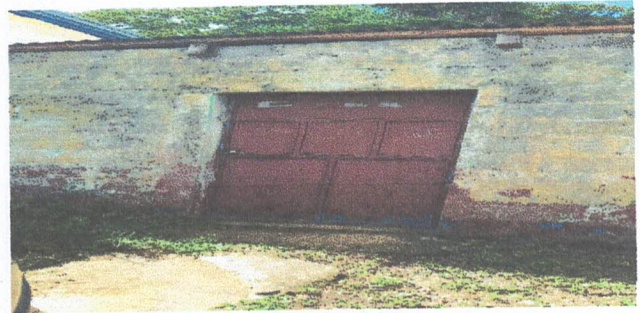
FOTO 1, En esta fotografía se puede evidenciar el deterioro de la puerta de la cocina, con el cambio de la misma se podrá abrir, ya que por el momento se encuentra cerrada porque se encuentra podrida, sus bases donde se sostiene.

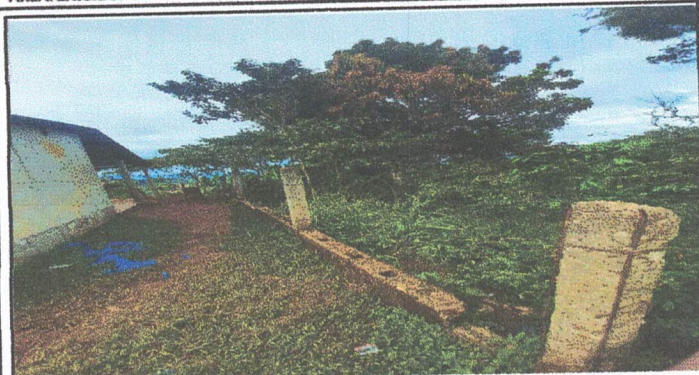
Foto1: En esta fotografía se muestra que no tiene la malla y las columnas se encuentran en malas condiciones, porque el hierro ya esta corroido y ya no soporta la malla, por ese motivo se van a demoler, solo las columnas en mal estado

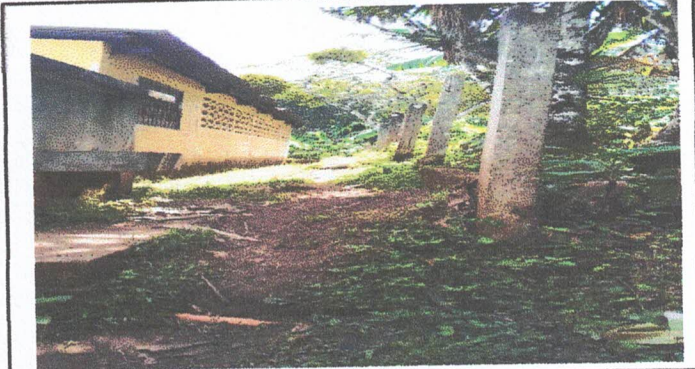
Foto 2: Aquí se muestra la parte de atrás del centro educativo, también hay columnas en malas condiciones, se necesita limpieza de la solera y se tiene que colocar hiladas de block de uve para poder tener mejor resistencia de la malla

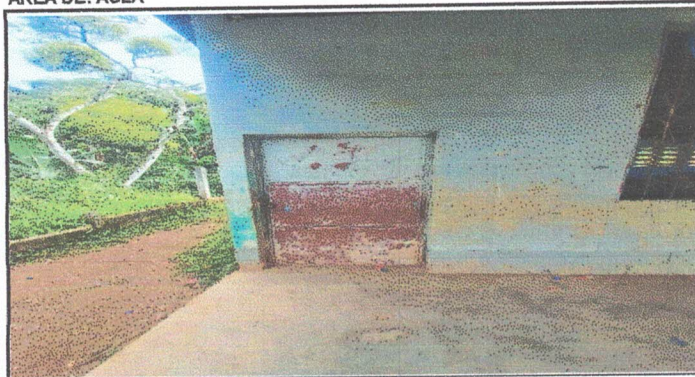
Foto 1: En esta fotografía se evidencia el deterioro de la puerta del salón de clases, la puerta no se puede abrir porque esta podrida.

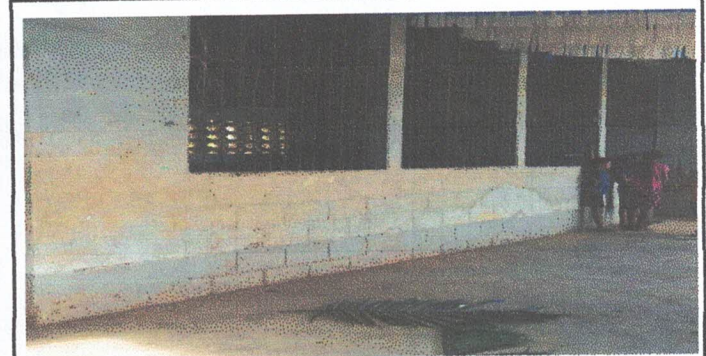
Foto 2: Los balcones del salón de clases, se encuentran deteriorados porque varios de los barrotes ya se encuentran desprendidos del balcon, también necesitan una limpieza y pintura.

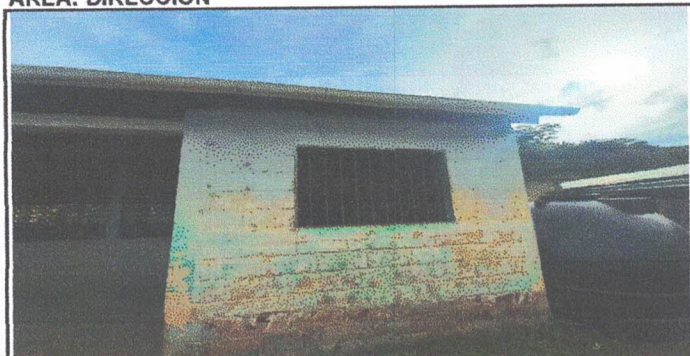
Foto 1: En esta fotografía se puede observar el mal estado del balcon y también la falta de ventana.

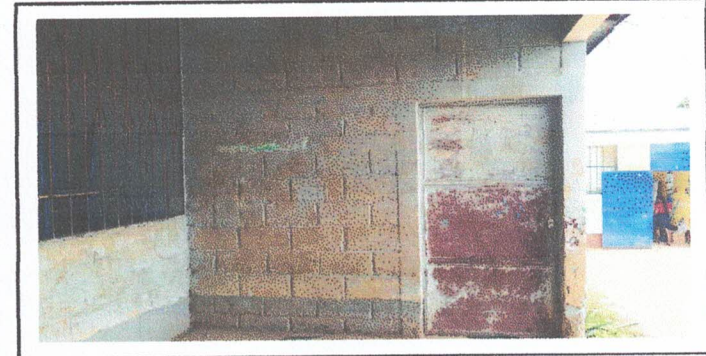
Foto 2: en esta fotografía se evidencia que la puerta de la dirección se encuentra en pesimas condiciones.
