SITUACIÓN DEFICIENCIAS DETERMINADAS PREVIO DURANTE POSTERIOR

DEPARTAMENTO:	ZACAPA	MUNICIPIO:	LA UNIÓN
NOMBRE DEL ESTABLECIMIENTO:	INEB TS CASERÍO CHAGÜITÓN, ALDEA CAPUCAL	DIRECCIÓN DEL ESTABLECIMIENTO:	CASERÍO CHAGÜITÓN, ALDEA CAPUCAL
CÓDIGO DEL ESTABLECIMIENTO:	19-09-0816-45	FECHA:	27 de mayo de 2,024

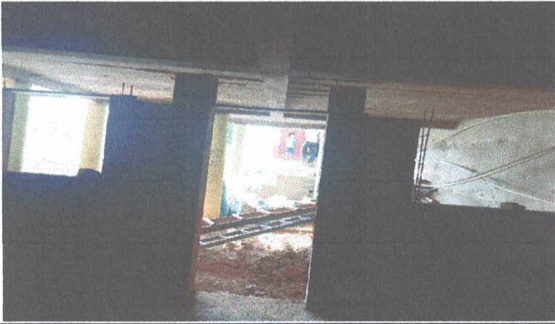
Foto 1: Instalación de ventanas y puerta de metal mas vidrio en la cocina

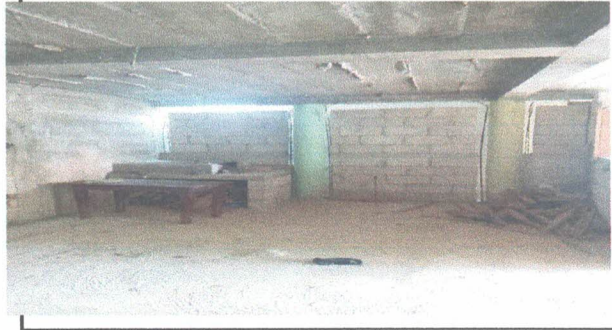
Foto 2: Instalación de piso cerámico en la cocina e instalación de azulejos en el polletón y repello, cernido de paredes.

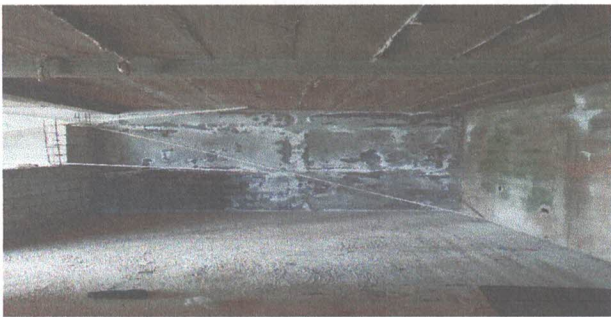
Foto 3: repello y cernido de paredes en la cocina.

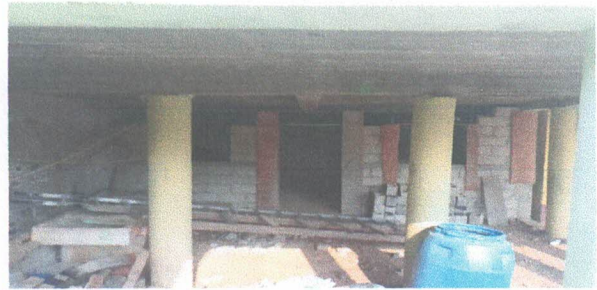
Foto 4: Instalación de piso de torta de concreto y piso cerámico en el comedor.

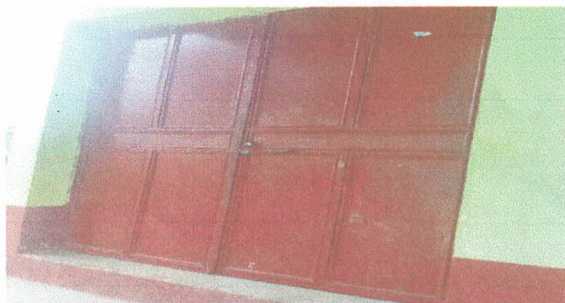
Foto 5: Sustitución de una puerta de metal, por puerta de metal mas vidrio.

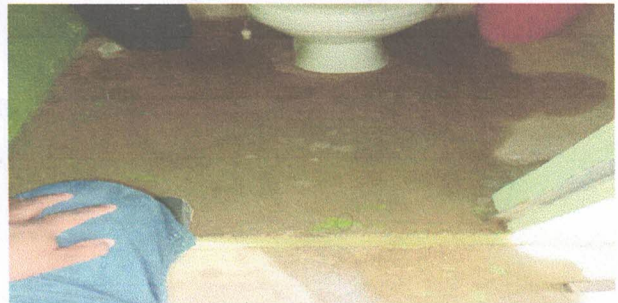
Foto 6: Sustitución de inodoro en mal estado en los servicios sanitarios.

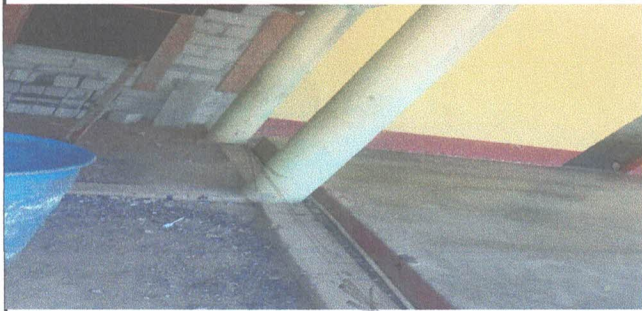
Foto 7: Continuidad de paredes de block, repello y cernido de paredes

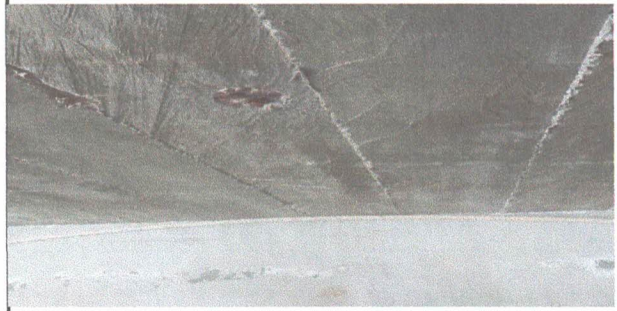
Foto 8: Instalación de lámparas, cableado eléctrico.

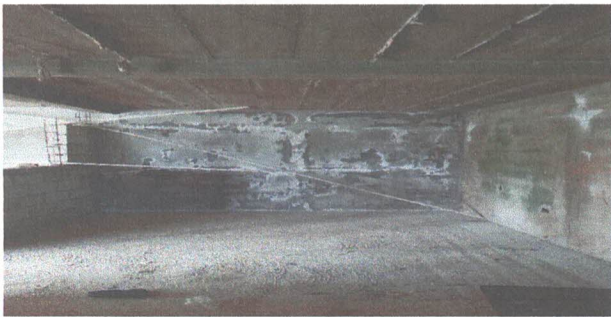
Foto 9: Instalación de tomacorrientes dobles.
