# REGISTRO FOTOGRÁFICO PROGRAMA DE MANTENIMIENTO DE EDIFICIOS ESCOLARES PÚBLICOS

PRA-FOR-123  
Versión 1

DEPARTAMENTO:	ZACAPA	MUNICIPIO:	LA UNIÓN
NOMBRE DEL ESTABLECIMIENTO:	INEB DE TELESECUNDARIA	DIRECCIÓN DEL ESTABLECIMIENTO:	ALDEA TASHARTE
CÓDIGO DEL ESTABLECIMIENTO:	19-09-1031-45	FECHA:	03/09/2024

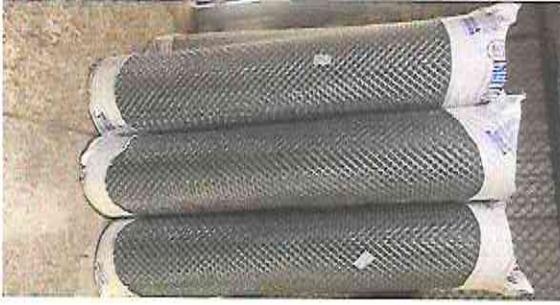
Foto 1: MALLA GALVANIZADA PARA SUMINISTRO DE CIRCULACION

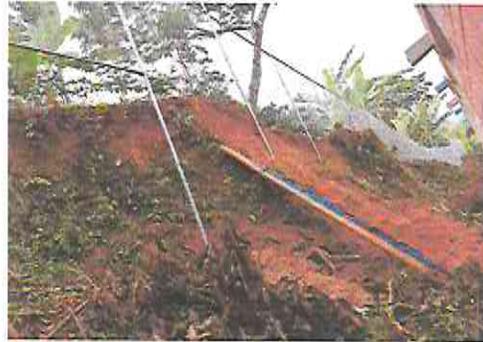
Foto 2: COLOCACION DE POSTES TUBO HG GALVANIZADO

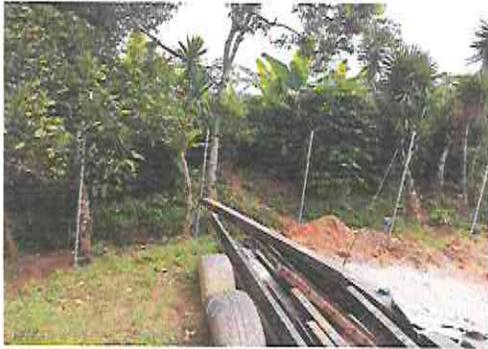
Foto 3: COLOCACION DE POSTES TUBO HG GALVANIZADO

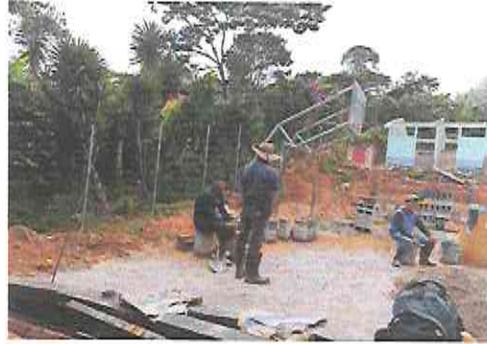
Foto 4: COLOCACION DE POSTES TUBO HG GALVANIZADO

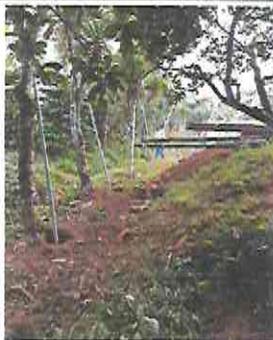
Foto 5: COLOCACION DE POSTES TUBO HG GALVANIZADO

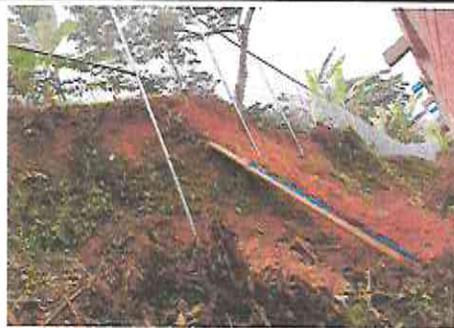
Foto 6: COLOCACION DE MALLA GALVANIZADA
