SITUACIÓN DEFICIENCIAS DETERMINADAS PREVIO DURANTE POSTERIOR

DEPARTAMENTO:	Zacapa	MUNICIPIO:	La Unión
NOMBRE DEL ESTABLECIMIENTO:	EODP Anexa a EORM	DIRECCIÓN DEL ESTABLECIMIENTO:	Aldea Chichipate, La Unión, Zacapa
CÓDIGO DEL ESTABLECIMIENTO:	19-09-1191-42	FECHA:	4/09/2024

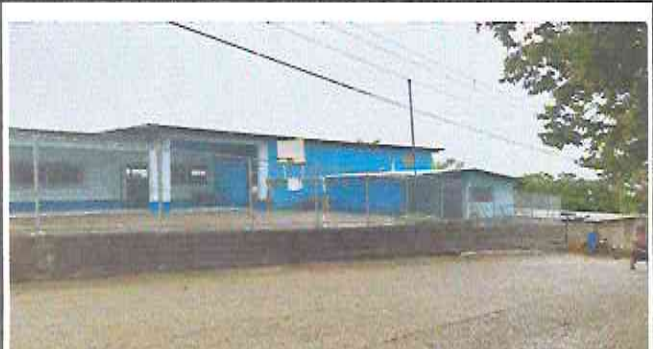
Foto1: Trabajo terminado de muro perimetral con malla y tubo HG

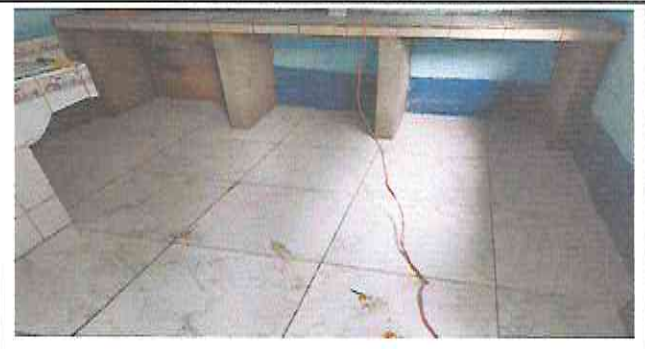
Foto 2: Trabajo terminado gabinete fundido con muros de block

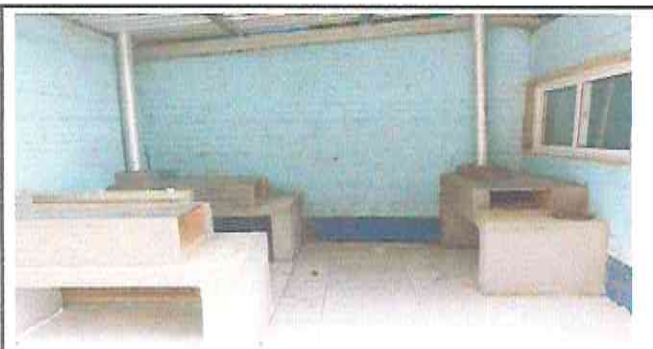
Foto 3: Trabajo terminado de estufa rural con plancha y chimenea

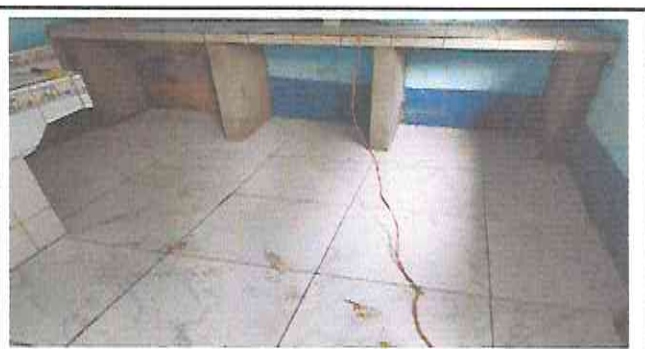
Foto 4: Trabajo terminado en colocación de piso cerámico

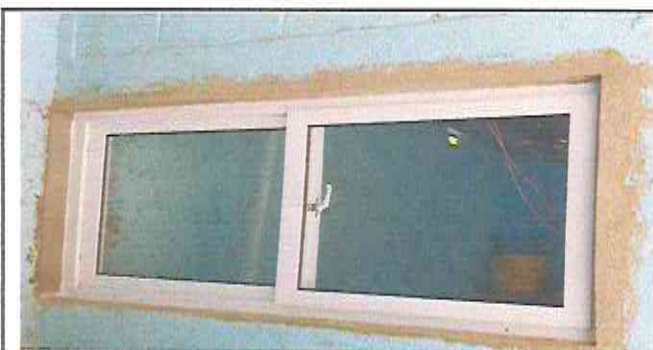
Foto 5: Trabajo terminado de ventanas de celosía de cemento por ventana de PVC 0.85 x 1.00 mts

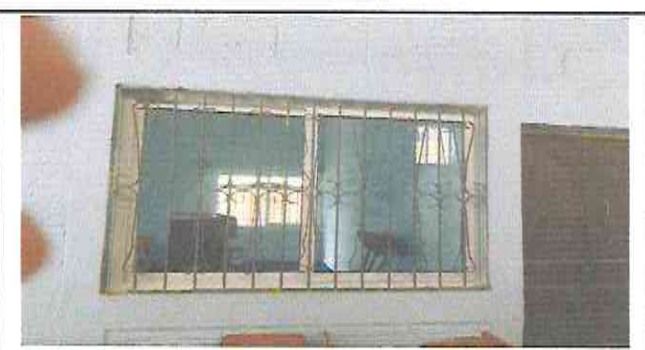
Foto 6: Trabajo terminado de ventanas de metal por ventanas de PVC 0.85 X 1.28 mts

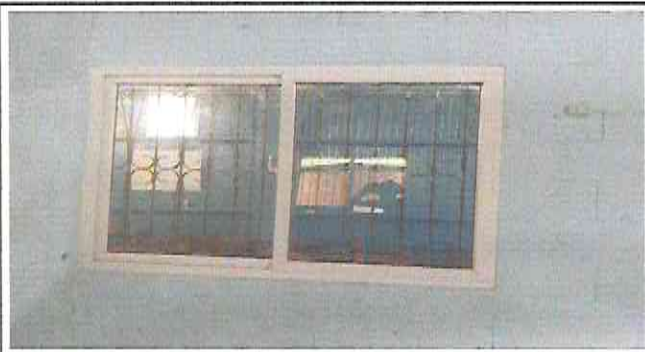
Foto7: Trabajo terminado de abrir vano y colocar ventana de PVC 0.80 X 1.30 mts

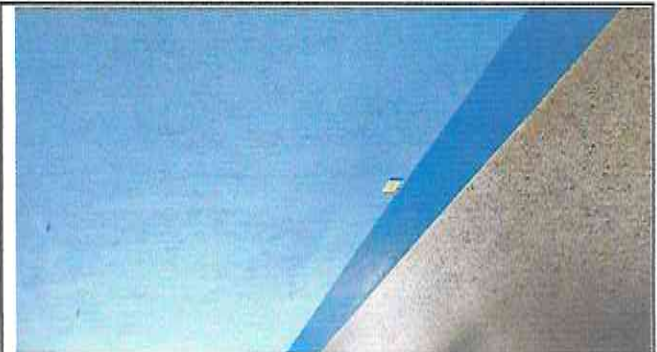
Foto 8: Trabajo terminado en pintura de muros en dos aulas parte interior

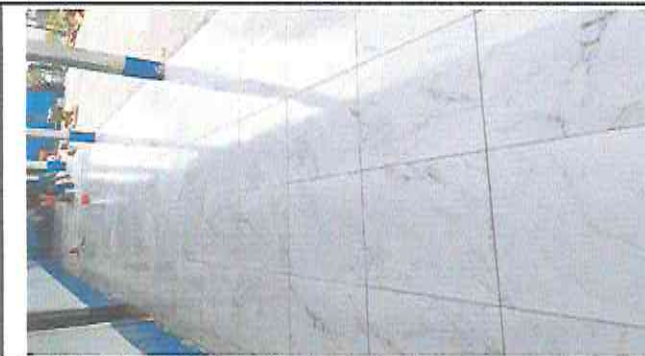
Foto 9: Trabajo terminado sustitución de piso de torta de cemento por piso cerámico

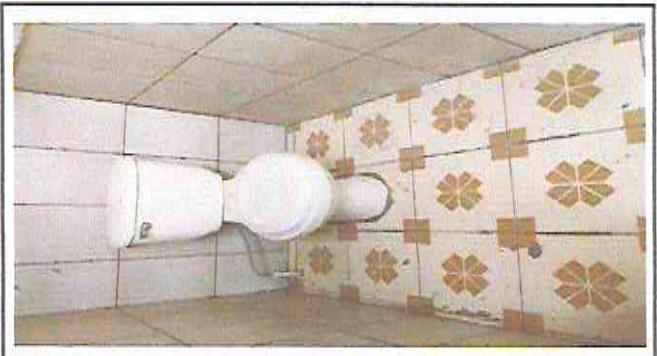
Foto10: Trabajo terminado en instalación de azulejo y piso cerámico en baños

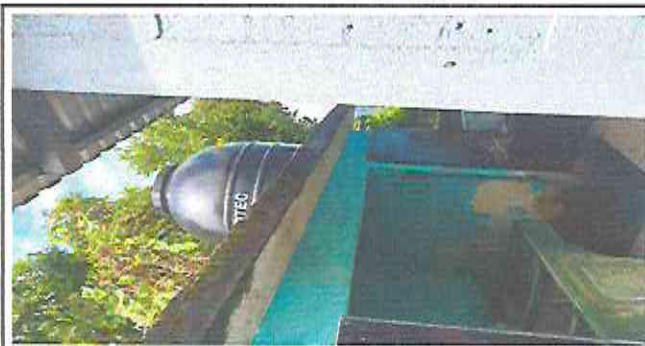
Foto 11: Trabajo terminado en la instalación de tinaco plástico 1100 lts
