**REGISTRO FOTOGRÁFICO
PROGRAMA DE MANTENIMIENTO DE EDIFICIOS ESCOLARES PÚBLICOS**

Ministerio de Educación
Guatemala

DEPARTAMENTO:	ZACAPA	MUNICIPIO:	LA UNIÓN
NOMBRE DEL ESTABLECIMIENTO:	EODP ANEXA A EORM ALDEA QUEBRADA DE AGUA	DIRECCIÓN DEL ESTABLECIMIENTO:	ALDEA QUEBRADA DE AGUA
CÓDIGO DEL ESTABLECIMIENTO:	19-09-1238-42	FECHA:	30/09/2024

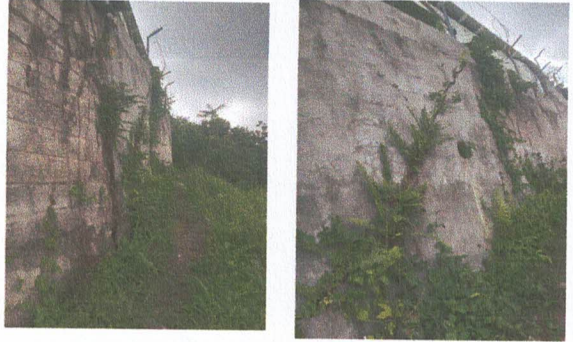
Foto1: Reparación de muro de contención
