SITUACIÓN DEFICIENCIAS DETERMINADAS      PREVIO       DURANTE       POSTERIOR

DEPARTAMENTO:	Zacapa	MUNICIPIO:	Huité
NOMBRE DEL ESTABLECIMIENTO:	EODP anexa a EORM	DIRECCIÓN DEL ESTABLECIMIENTO:	Caserío Filo del Mecate y El Palmo
CÓDIGO DEL ESTABLECIMIENTO:	19-10-0001-42	FECHA:

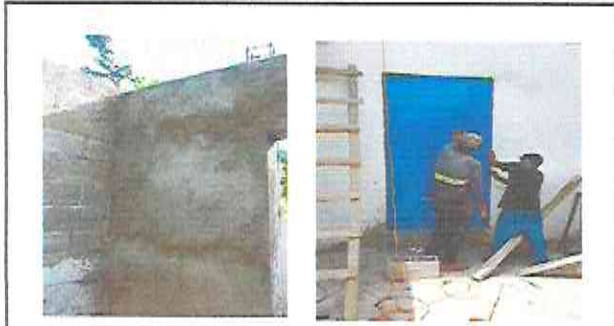
Foto 1: levantado de pared área de cocina y bodega e instalación de puertas.

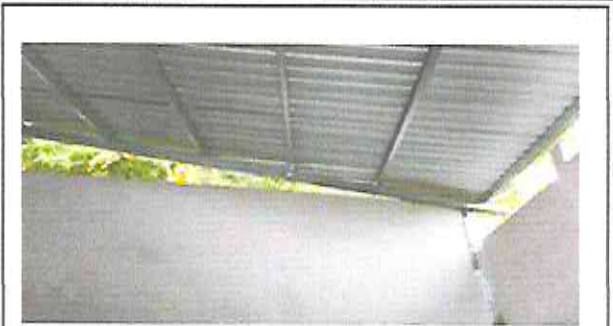
Foto 2: Sustitución de techo en cocina por lamina troquelada y vigas de madera por costaneras.

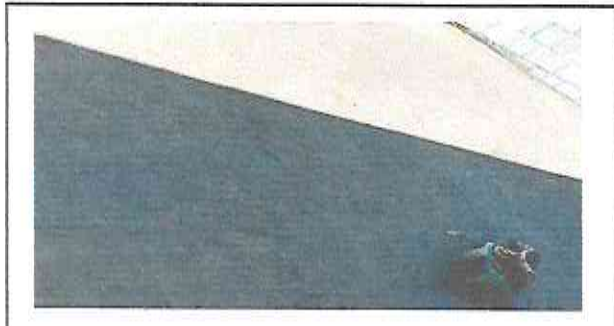
Foto 3: Nivelación y continuidad de torta de cemento en el área de cocina

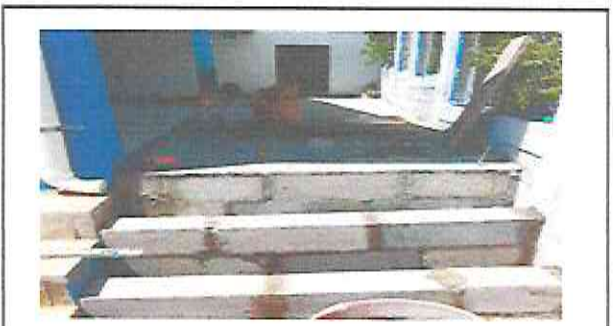
Foto 4: Nivelación y reparación de torta de cemento en corredor.

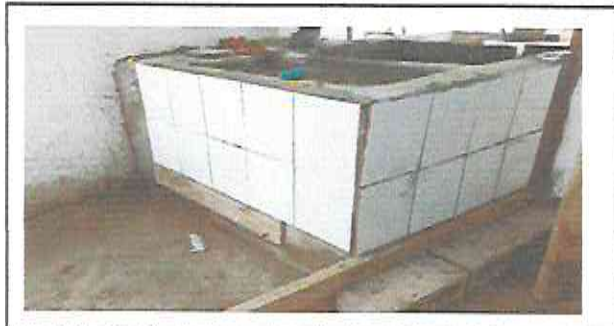
Foto 5: Sustitución de pila y colocación de azulejo

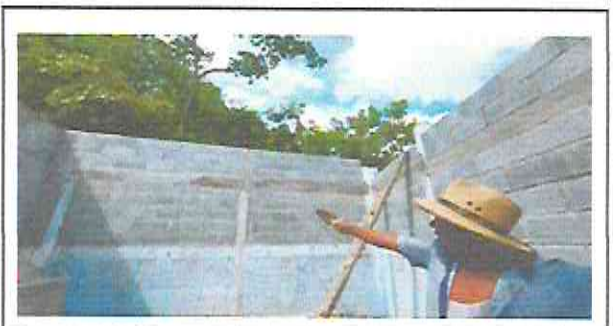
Foto 6: sustitución de maya por block, a lo largo y a un costado de la cocina y bodega.

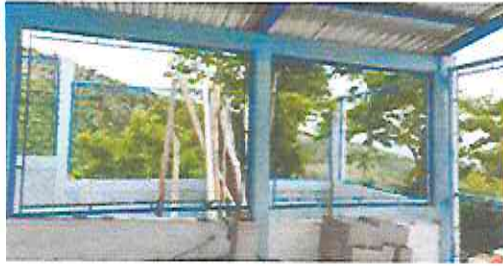
Foto 7: Traslado de balcones de malla para el área de ingreso, serán utilizados los que se quiten de la parte trasera de la cocina, ya que serán sustituidos por block

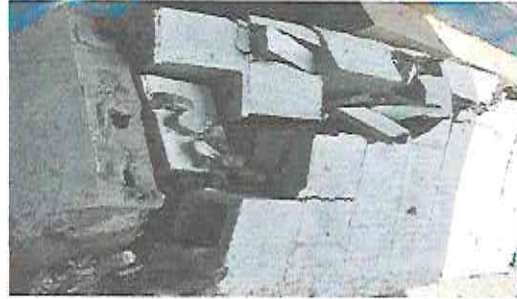
Foto 8: Demolición de baños en mal estado, innecesarios ya que los alumnos ya cuentan con baños nuevos lavables.
