SITUACIÓN DEFICIENCIAS DETERMINADAS

DEPARTAMENTO:	Zacapa	MUNICIPIO:	Huité
NOMBRE DEL ESTABLECIMIENTO:	EODP anexa a EORM	DIRECCIÓN DEL ESTABLECIMIENTO:	Caserío Filo del Mecate y El Palmo
CÓDIGO DEL ESTABLECIMIENTO:	19-10-0001-42	FECHA:

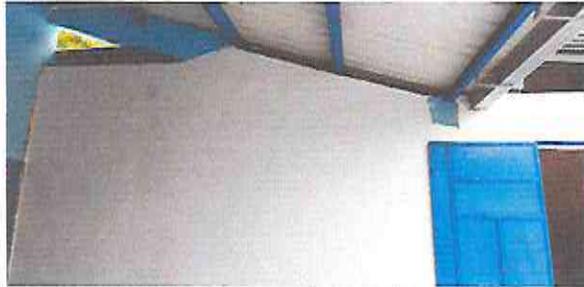
Foto 1: levantado de pared área de cocina y bodega e instalación de puertas.

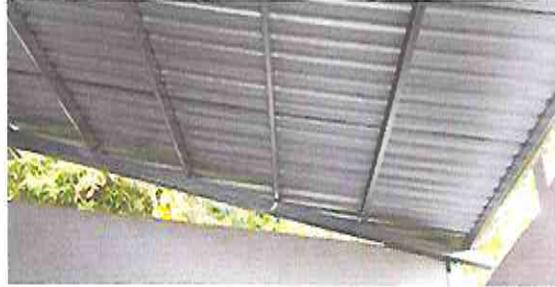
Foto 2: Sustitución de techo en cocina por lamina troquelada y vigas de madera por costaneras.

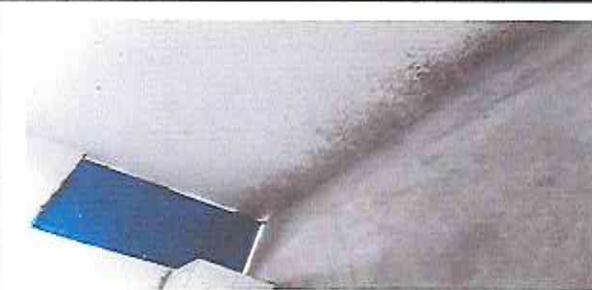
Foto 3: Nivelación y continuidad de torta de cemento en el área de cocina

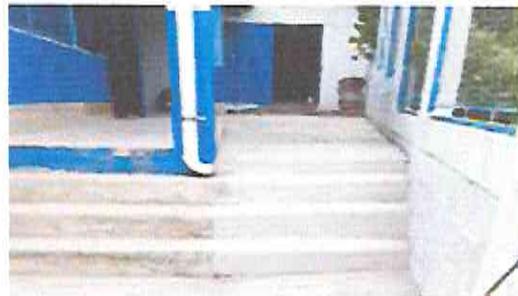
Foto 4: Nivelación y reparación de torta de cemento en corredor.

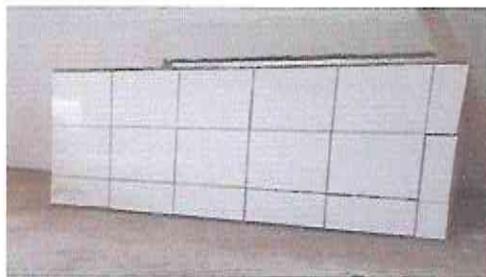
Foto 5: Sustitución de pila y colocación de azulejo

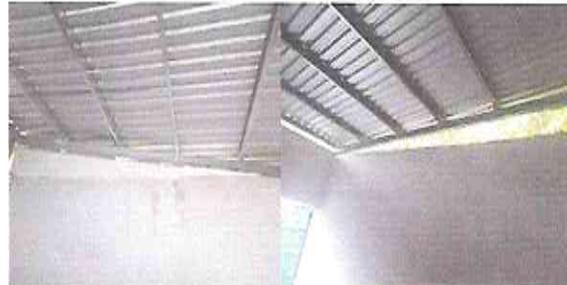
Foto 6: sustitución de maya por block, a lo largo y a un costado de la cocina y bodega.

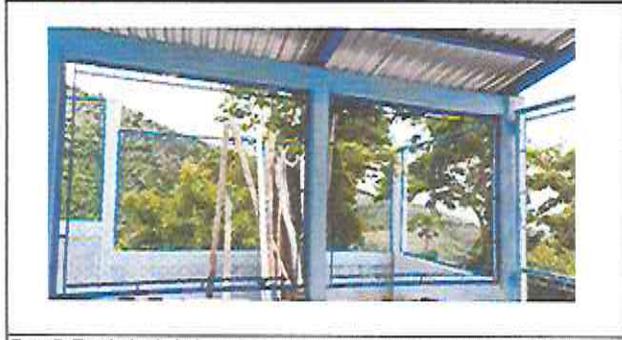
Foto 7: Traslado de balcones de malla para el área de ingreso, serán utilizados los que se quiten de la parte trasera de la cocina, ya que serán sustituidos por block

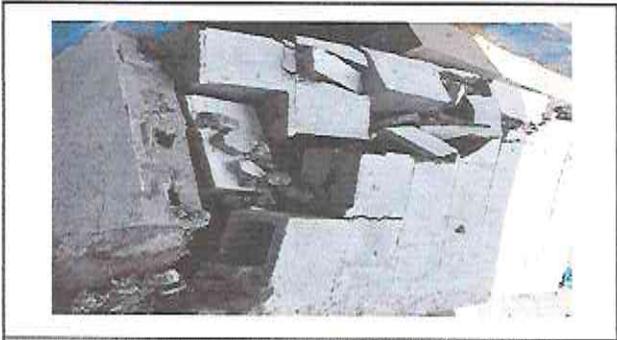
Foto 8: Demolición de baños en mal estado, innecesarios ya que los alumnos ya cuentan con baños nuevos lavables.
