SITUACIÓN DEFICIENCIAS DETERMINADAS      PREVIÓ       DURANTE       POSTERIOR

| DEPARTAMENTO | Zacapa | MUNICIPIO | Huite |
| NOMBRE DEL ESTABLECIMIENTO | Escuela Oficial de Parvulos | DIRECCIÓN DEL ESTABLECIMIENTO | Caserio Buenos Aires |
| CODIGO DEL ESTABLECIMIENTO | 19-10-0004-42 | FECHA | 26/07/2014 |

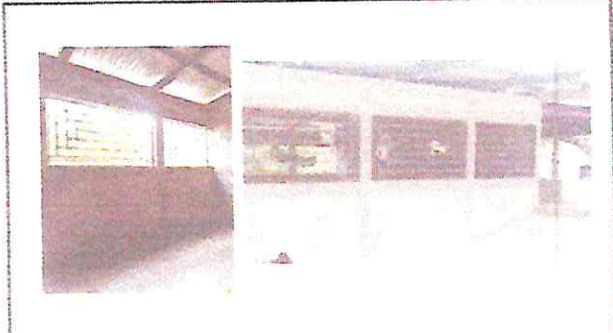
Foto 2.  
Foto 2.1: ventana de pvc  
Foto 2.2: suministro de instalación de instalación de ventana

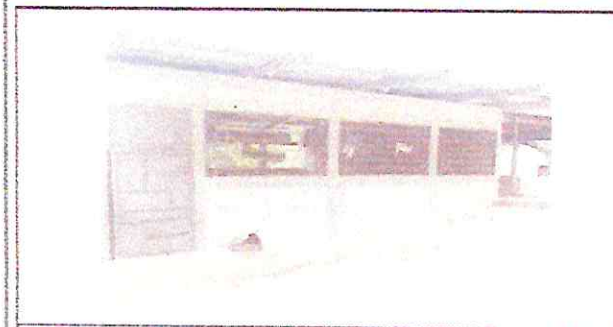
Foto 5.  
Foto 5.1: suministro y aplicación de pintura en muros  
Foto 5.2: pintura general de la escuela

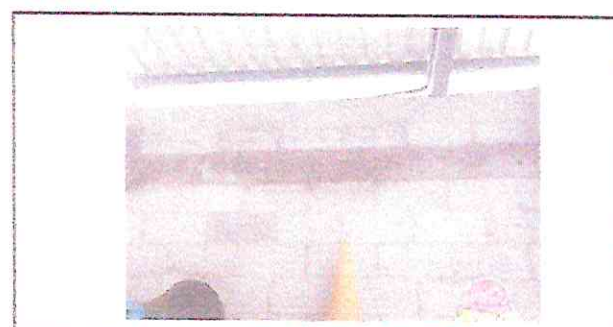
Foto 6.  
Foto 6.1: Impermeabilización de loza de baños

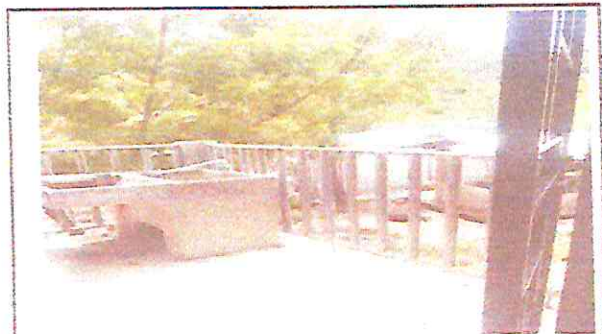
Foto 7.  
Foto 7.1: Remozamiento de baranda (lijar y pintar)
