SITUACIÓN DEFICIENCIAS DETERMINADAS PREVIO DURANTE POSTERIOR

DEPARTAMENTO:	Zacapa	MUNICIPIO:	Huité
NOMBRE DEL ESTABLECIMIENTO:	Núcleo Familiar Educativo para el Desarrollo NUFED No. 492	DIRECCIÓN DEL ESTABLECIMIENTO:	Aldea Santa Cruz, Huité, Zacapa
CÓDIGO DEL ESTABLECIMIENTO:	19-10-0011-45	FECHA:	29/08/2024

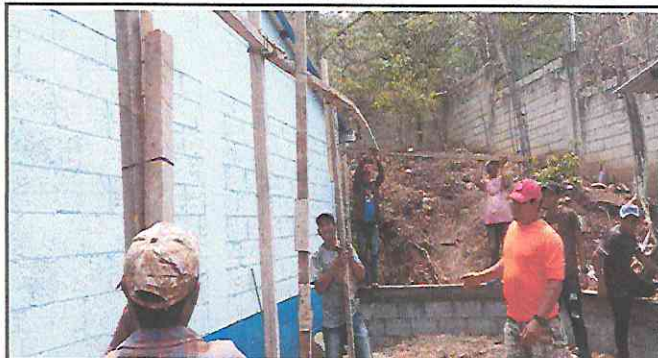
Foto 1: Trabajadores quitando la estructura de madera que se encontraba en malas condiciones.

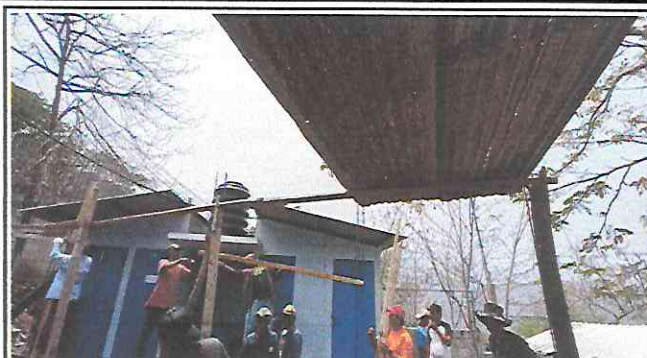
Foto 2: Trabajadores quitando la estructura de madera que se encontraba en malas condiciones.

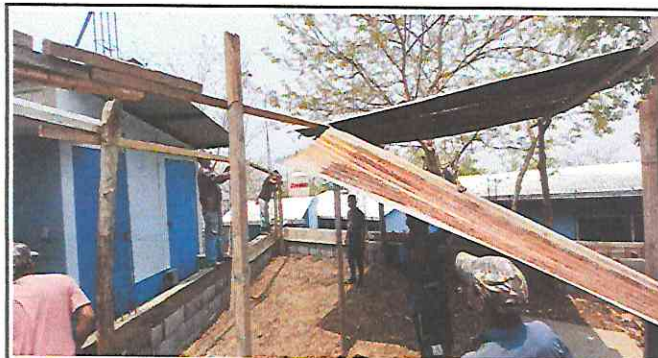
Foto 3: Trabajadores quitando la estructura de madera que se encontraba en malas condiciones.

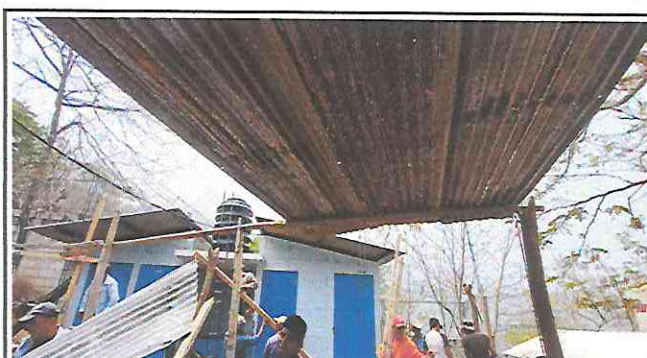
Foto 4: Trabajadores quitando la estructura de madera que se encontraba en malas condiciones.

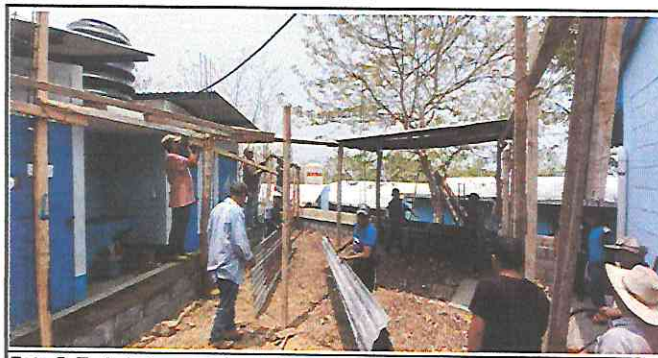
Foto 5: Trabajadores quitando la estructura de madera que se encontraba en malas condiciones.

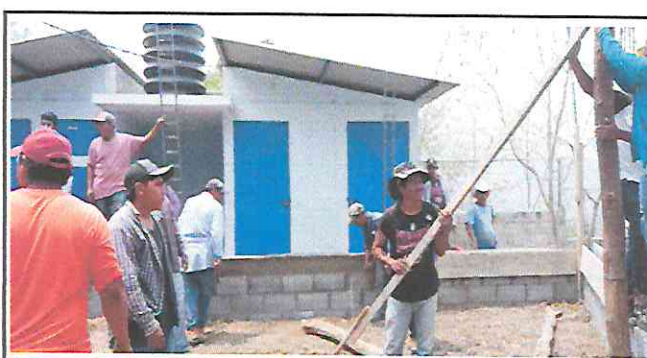
Foto 6: Trabajadores quitando la estructura de madera que se encontraba en malas condiciones.

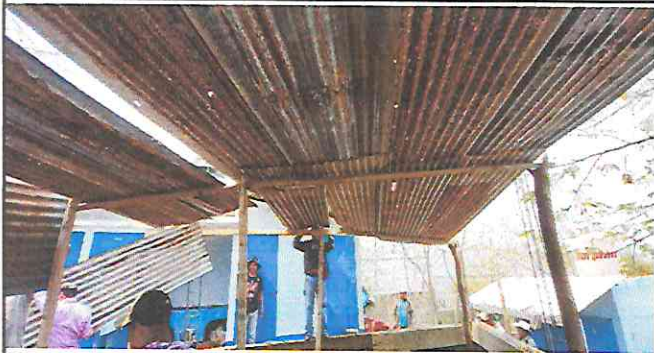
Foto 1: Trabajadores quitando el techo de lámina que se encontraba en malas condiciones.

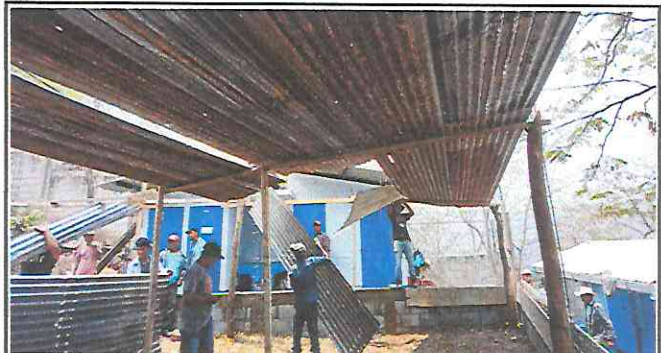
Foto 2: Trabajadores quitando el techo de lámina que se encontraba en malas condiciones.

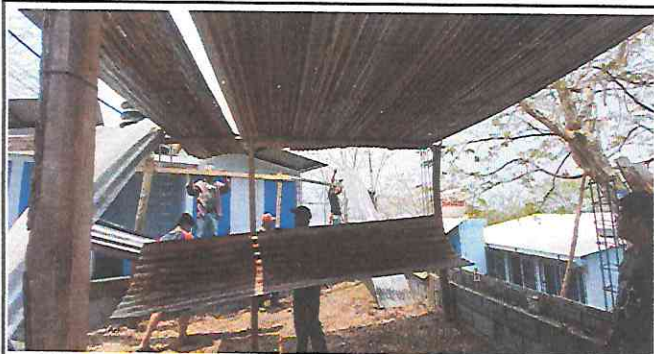
Foto 3: Trabajadores quitando el techo de lámina que se encontraba en malas condiciones.

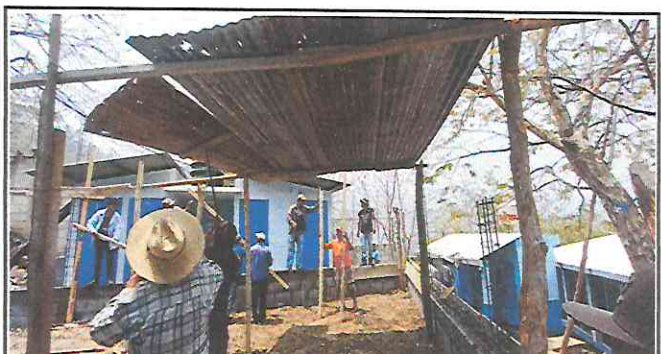
Foto 4: Trabajadores quitando el techo de lámina que se encontraba en malas condiciones.

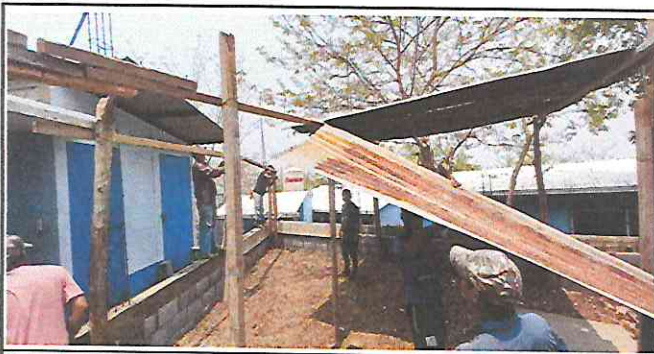
Foto 5: Trabajadores quitando el techo de lámina que se encontraba en malas condiciones.

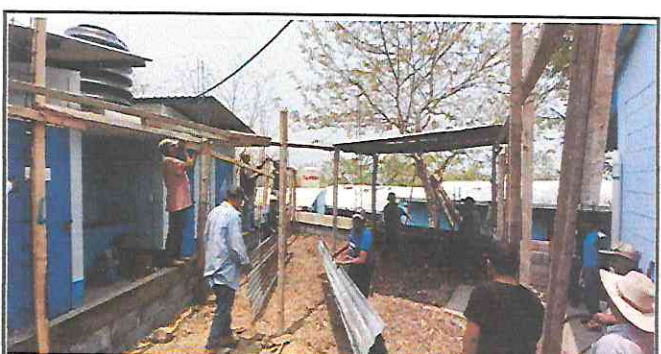
Foto 6: Trabajadores quitando el techo de lámina que se encontraba en malas condiciones.
