SITUACIÓN DEFICIENCIAS DETERMINADAS      PREVIO       DURANTE       POSTERIOR

DEPARTAMENTO:	Zacapa	MUNICIPIO:	Huité
NOMBRE DEL ESTABLECIMIENTO:	Escuela Oficial Rural Mixta	DIRECCIÓN DEL ESTABLECIMIENTO:	Aldea La Reforma
CÓDIGO DEL ESTABLECIMIENTO:	19-10-0295-43	FECHA:	29/05/2024

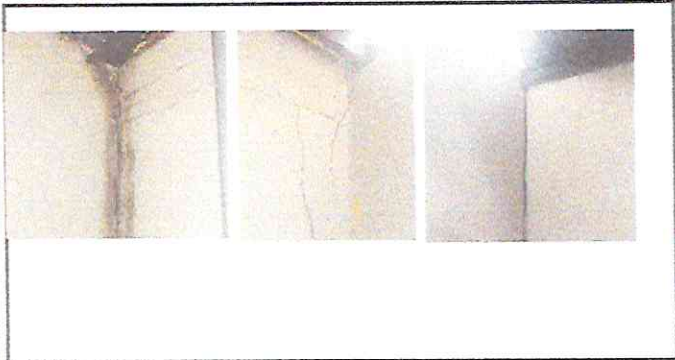
Foto 1: Reforzamiento de muro en cocina.

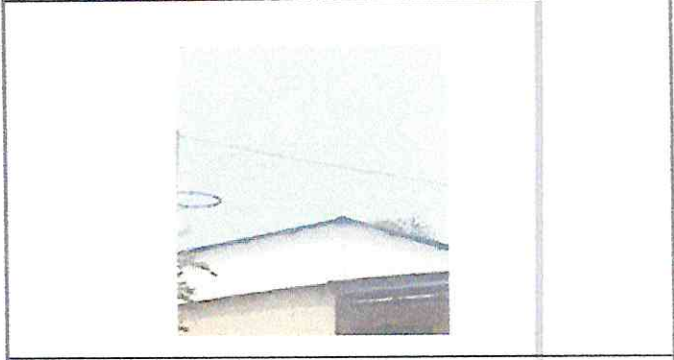
Foto 2: Ampliación de mojinetes en cocina

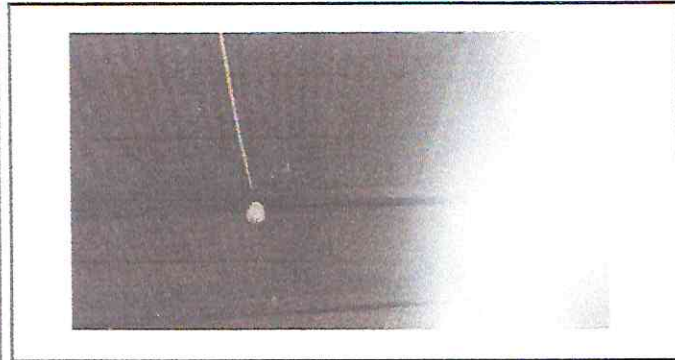
Foto 3: Sustitución de lámina troquelada de aluzinc calibre 26 en la cocina.

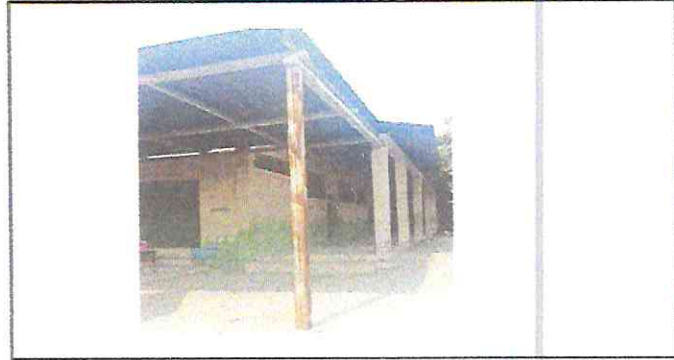
Foto 4: Sustitucion de estructura de metal de soporte en corredor de cocina.

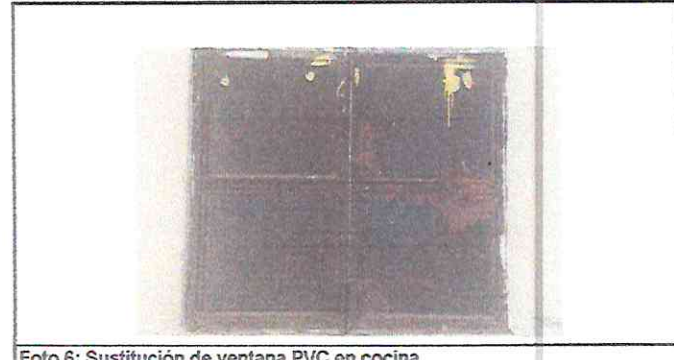
Foto 6: Sustitución de ventana PVC en cocina.

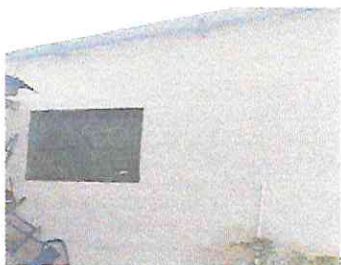
Foto 7: Área donde se instalará el balcon de metal en la cocina.

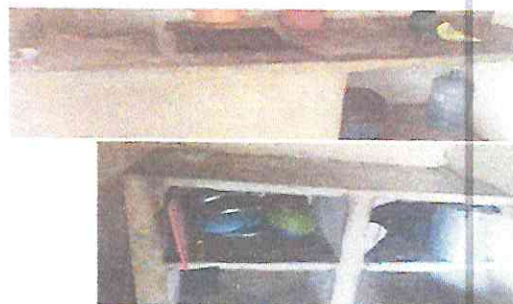
Foto 8: Instalación de azulejo en la cocina.

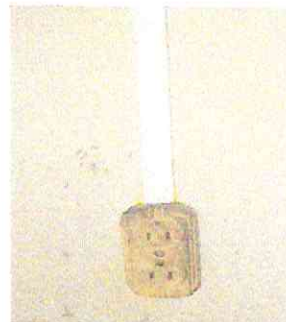
Foto 10: Sustitución de tomafuerza; incluye tomacorriente, cable, flexitubo y caja en la cocina.

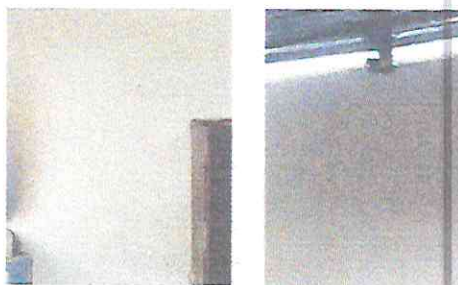
Foto 12: Pintura en muros exteriores e interiores de la cocina.

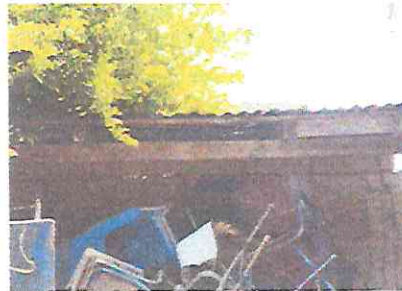
Foto 16: Sustitución de lámina troquelada calibre 26 Aluzinc en galera que sirve como bodega.

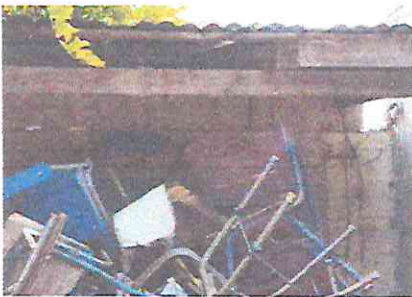
Foto 17: Sustitución de estructura de soporte en galera que sirve como bodega.
