SITUACIÓN DEFICIENCIAS DETERMINADAS PREVIO DURANTE POSTERIOR

DEPARTAMENTO:	Zacapa	MUNICIPIO:	Huité
NOMBRE DEL ESTABLECIMIENTO:	Escuela Oficial Rural Mixta	DIRECCIÓN DEL ESTABLECIMIENTO:	Aldea San Francisco
CÓDIGO DEL ESTABLECIMIENTO:	19-10-0297-43	FECHA:	22 de octubre del 2024.

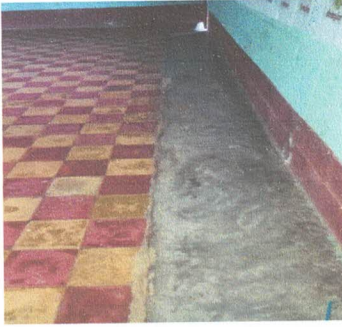
Foto 1: Reparación de piso líquido por torta de concreto en aula no.1

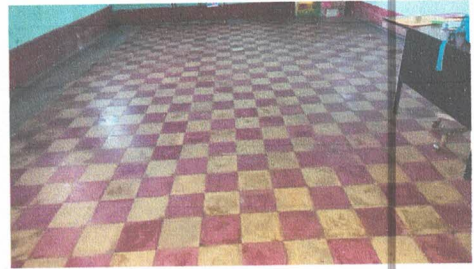
Foto 2: Reparación de piso líquido por torta de concreto en aula no.1

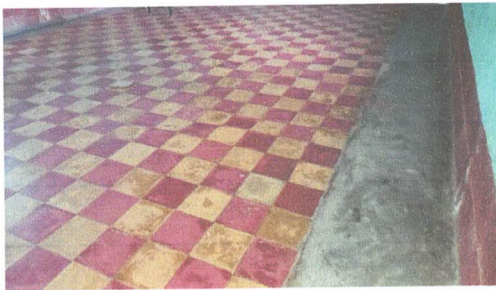
Foto 3: Reparación de piso líquido por torta de concreto en aula no.1

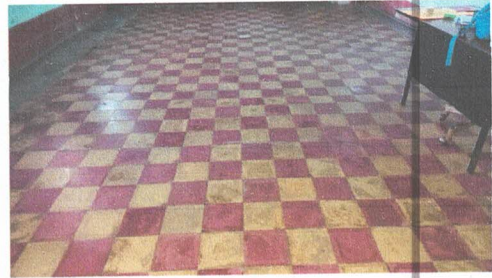
Foto 4: Reparación de piso líquido por torta de cemento c en aula no.1

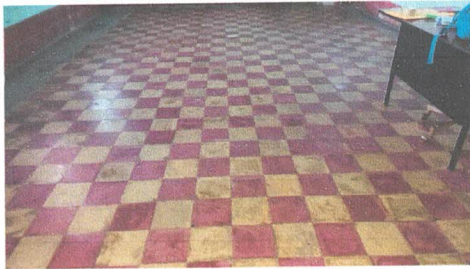
Foto 5: Reparación de piso líquido por torta de concreto en aula no.1

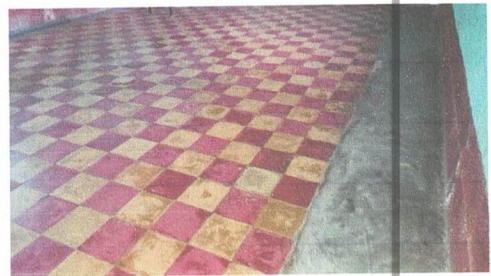
Foto 6: Reparación piso líquido por torta de concreto en aula no.1

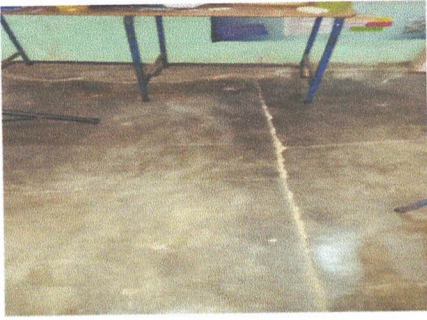
Foto 1: Reparación de piso liquido por torta de cemento en la dirección del establecimiento.

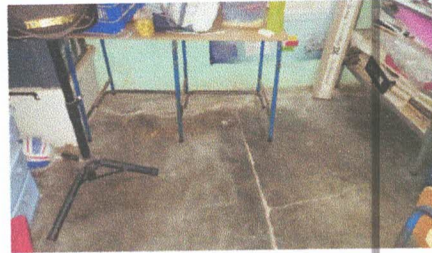
Foto 2: Reparación de piso liquido por torta de concreto en dirección del establecimiento.

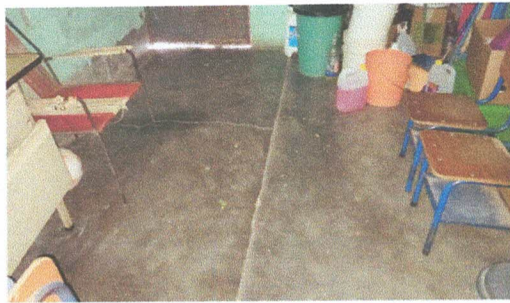
Foto 3: Reparación de piso liquido por torta de concreto en dirección del establecimiento.

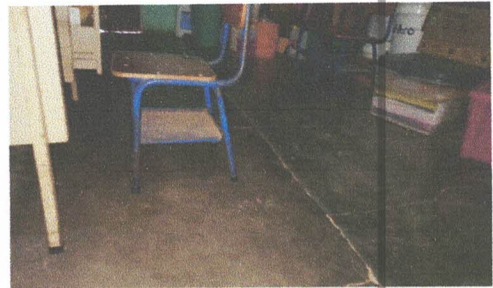
Foto 4: Reparación de piso liquido por torta de concreto en dirección del establecimiento.

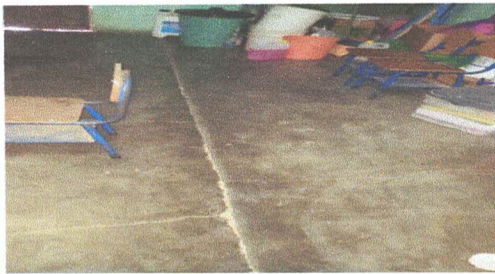
Foto 5: Reparación de piso liquido por torta de concreto en dirección del establecimiento.

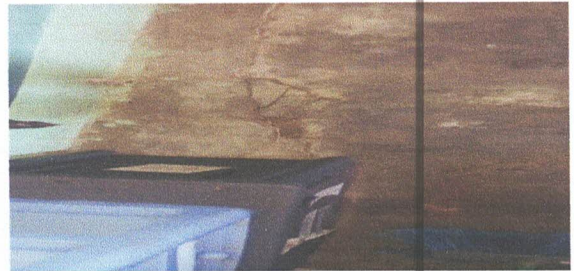
Foto 6: Reparación de piso liquido por torta de concreto en dirección del establecimiento.

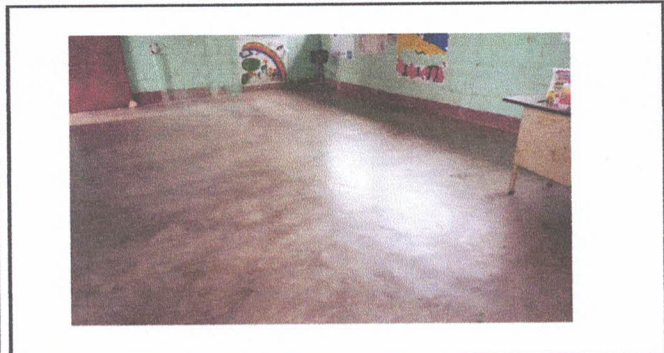
Foto1: Reparación de piso líquido por torta de concreto en aula no. 3

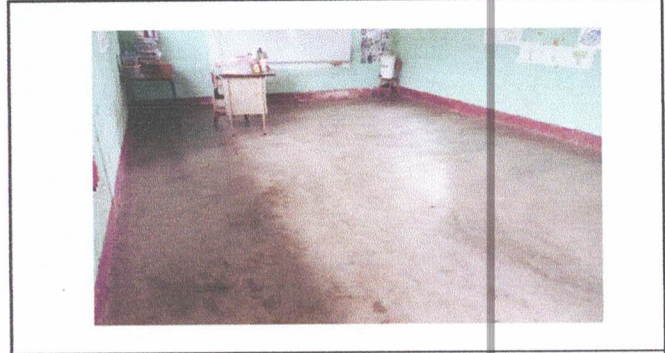
Foto 2: Reparación de piso líquido por torta de concreto en aula no.3

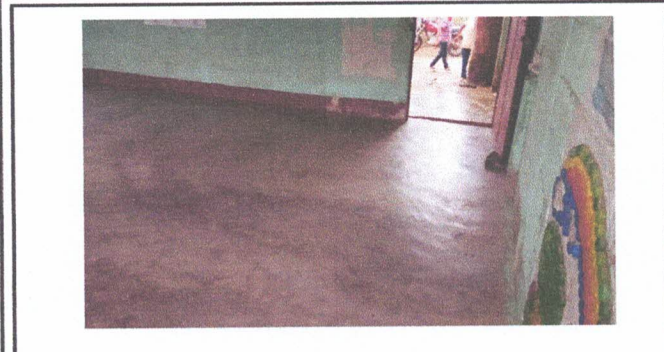
foto3: Reparación de piso líquido por torta de concreto en aula no.3

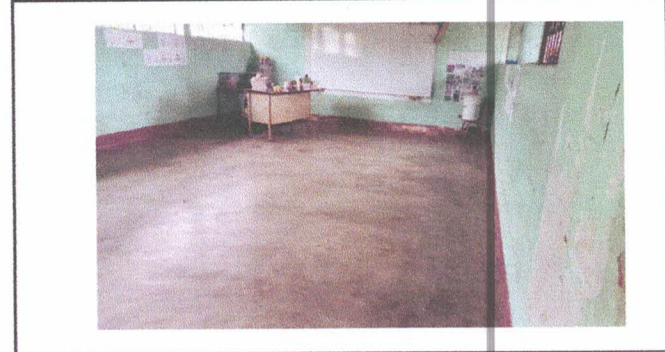
Foto 4: Reparación de piso líquido por torta de concreto en aula no.3

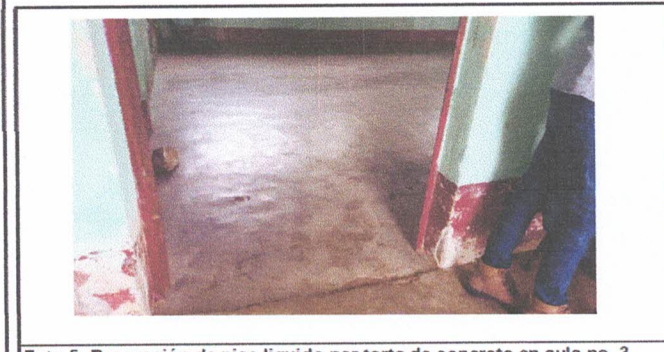
Foto 5: Reparación de piso líquido por torta de concreto en aula no. 3

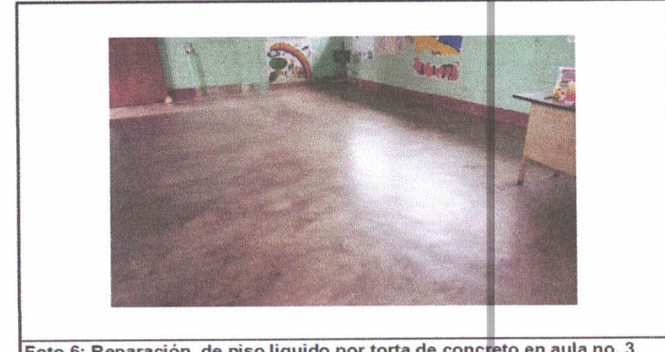
Foto 6: Reparación de piso líquido por torta de concreto en aula no. 3

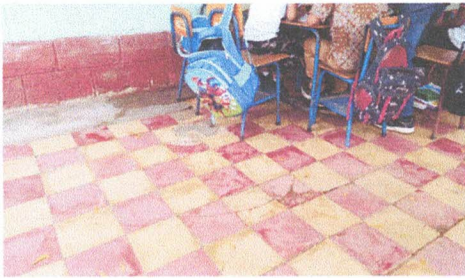
Foto1: Reparación de piso liquido por torta de concreto en el corredor

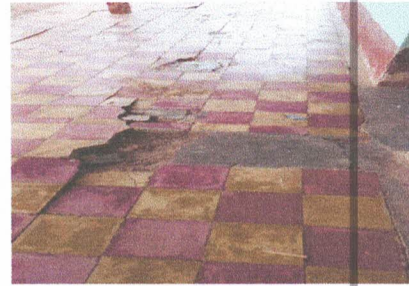
Foto 2: Reparación de piso liquido por torta de concreto en el corredor

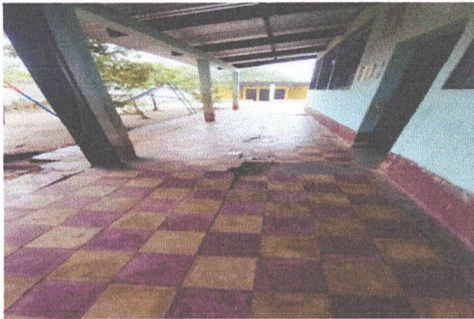
Foto 3: Reparación de piso liquido por torta de concreto en el corredor

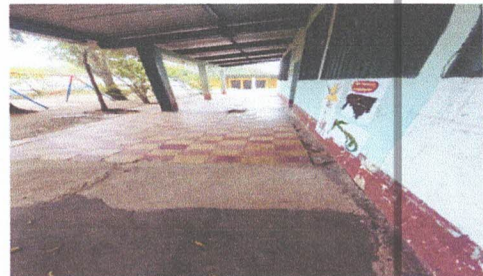
Foto 4: Reparación de piso liquido por torta de concreto en el corredor

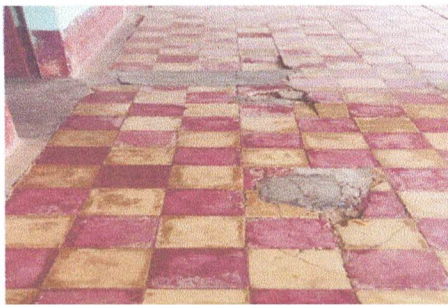
Foto 5: Reparación de piso liquido por torta de concreto en el corredor

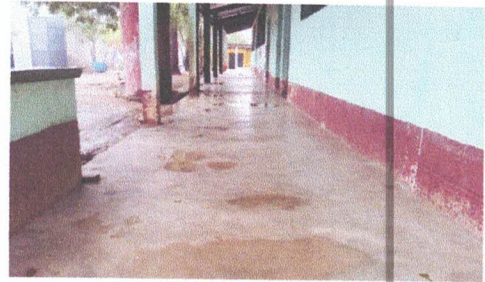
Foto 2: Reparación de piso liquido por torta de concreto en el corredor

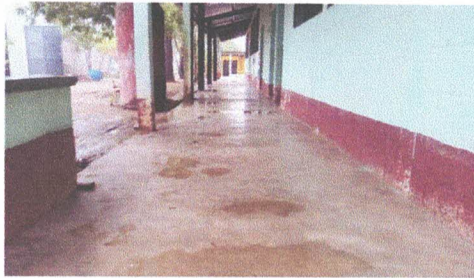
Foto 3: Reparación de piso liquido por torta de concreto en el corredor

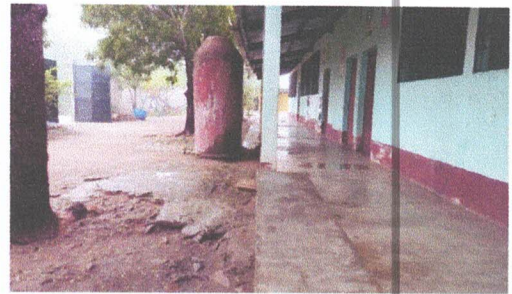
Foto 4: Reparación de piso liquido por torta de concreto en el corredor

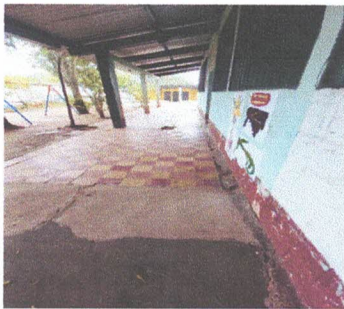
Foto 5: Reparación de piso liquido por torta de concreto en el corredor

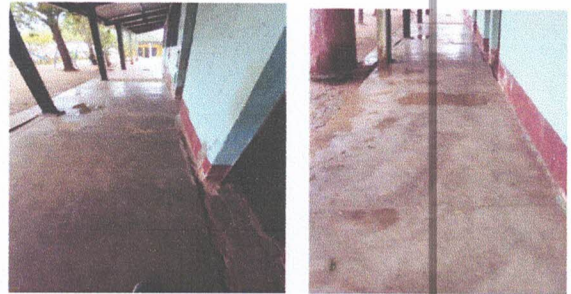
Foto 6: Reparación de piso liquido por torta de concreto en el corredor
