SITUACIÓN DEFICIENCIAS DETERMINADAS PREVIO DURANTE POSTERIOR

DEPARTAMENTO:	Zacapa	MUNICIPIO:	Huité
NOMBRE DEL ESTABLECIMIENTO:	Escuela Oficial Rural Mixta	DIRECCIÓN DEL ESTABLECIMIENTO:	Aldea El Jute
CÓDIGO DEL ESTABLECIMIENTO:	19-10-0298-43	FECHA:	19 de marzo 2024

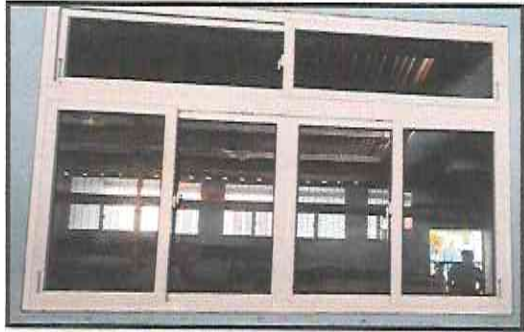
FOTO 1: Fabricación de balcones de metal , con varilla cuadrada de media y solera de una pulgada, en ventanas.

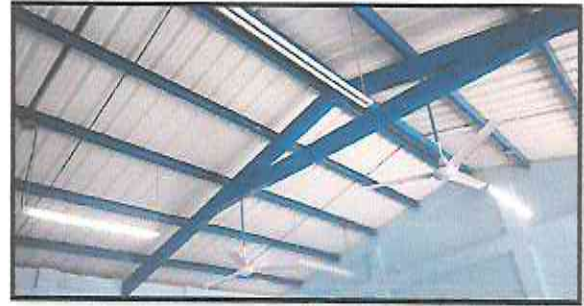
FOTO 2: Sustitución de plafonera y bombillas led, en todas las aulas, bodega, y baños, no dan luz, y el material existentes es de muy baja calidad.

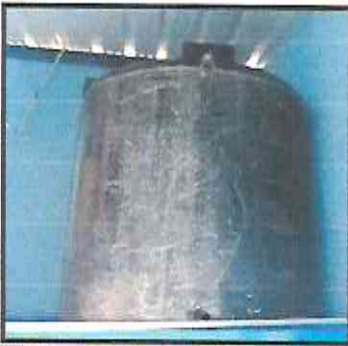
FOTO 3: Sustitución de rotoplas de 1700 litros, debido a que el que está se encuentra roto

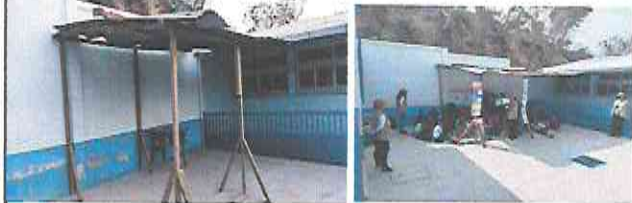
FOTO 4: Sustitución de lámina por lámina troquelada aluzinc, calibre 26, estructura de metal con viga tipo joys, en toda el área, que se logra apreciar en la segunda imagen.

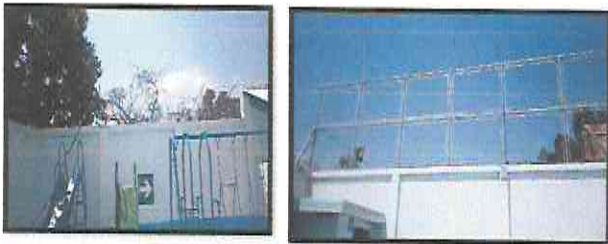
Continuación de instalación de malla metálica galvanizada, con tubo hg redondo y soleras, como la que se vé en la imagen.

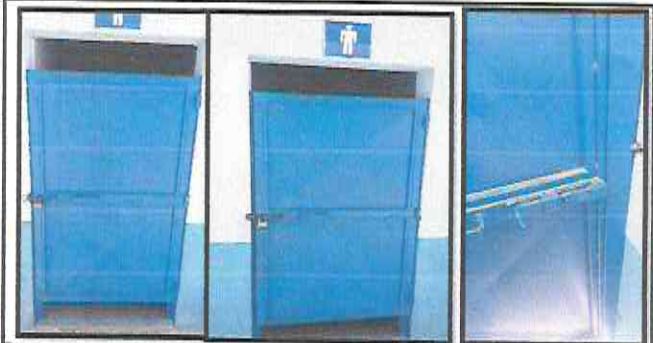
FOTO 6: Reparación de puertas (agregarle arriba y abajo tipo rejillas) y pasadores interiores. Debido a que entran por la parte de abajo y arriba, los que llegan a jugar a la cancha.

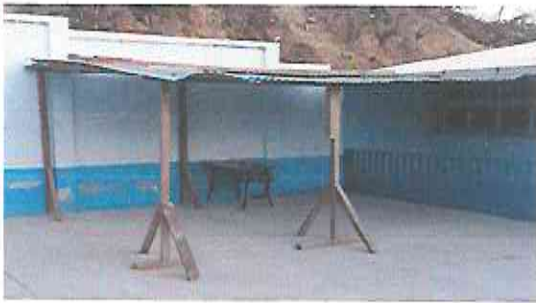
FOTO 7: Elaboración de estructura metálica tipo jois para cocina,

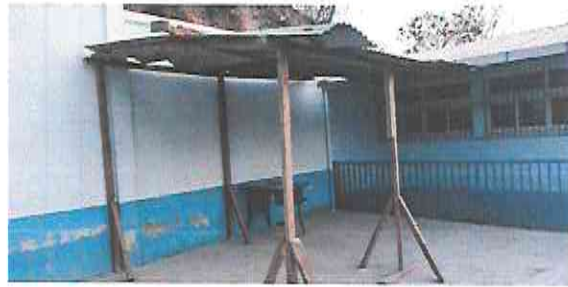
FOTO 8: Sustitución de lamina, por lamina troqueada de aluzinc calibre 26, en cocina.
