SITUACIÓN DEFICIENCIAS DETERMINADAS

| NOMBRE DEL ESTABLECIMIENTO: | Escuela Oficial Rural Mixta | DIRECCIÓN DEL ESTABLECIMIENTO: | Aldea San Miguel, Huité, Zacapa |
| CÓDIGO DEL ESTABLECIMIENTO: | 19-10-0302-43 | FECHA: | 22/03/2024 |

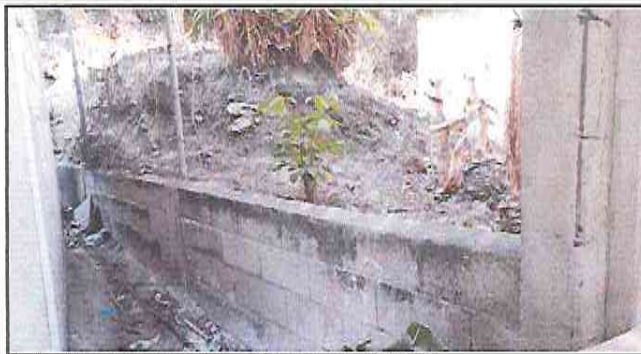
Foto 1: Muro de contención en malas condiciones

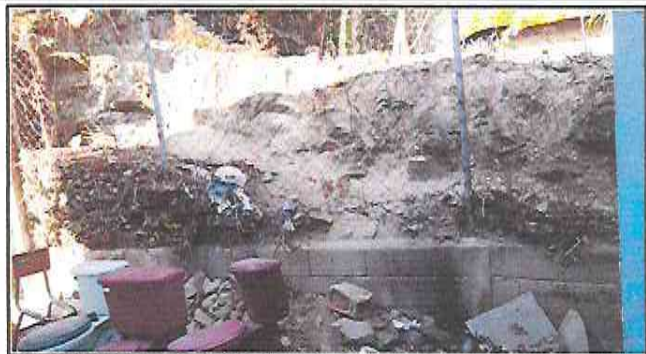
Foto 2: Muro de contención soterrado por la tierra que se desvanece del barranco y a punto de colapsar.

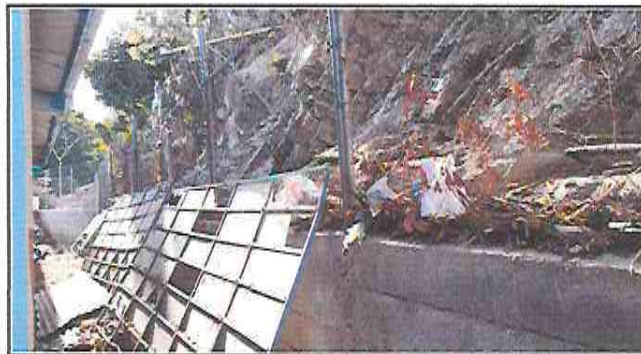
Foto 3: Foto 2: Muro de contención soterrado por la tierra que se desvanece del barranco, estando a punto de colapsar y soterrar las aulas.

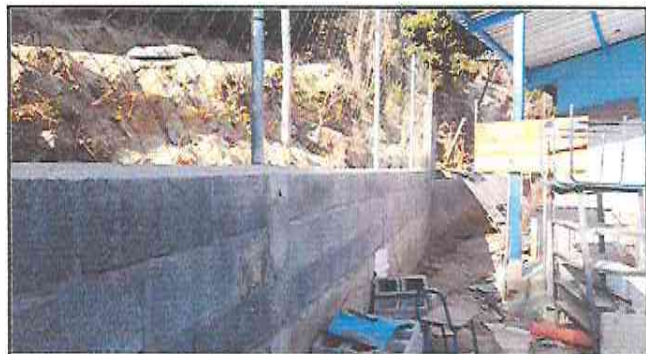
Foto 4: Muro de contención gretado por el desvanecimiento de la tierra que que se desprende constantemente del barranco.

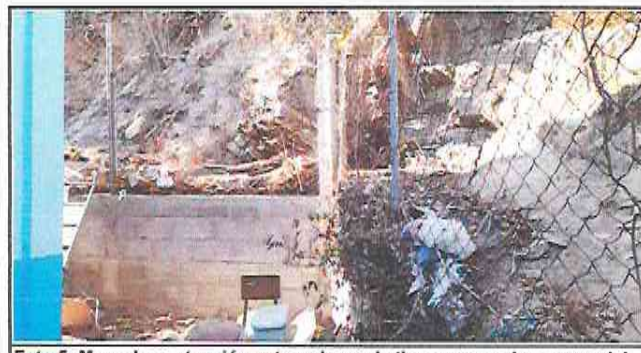
Foto 5: Muro de contención soterrado por la tierra que se desvanece del barranco.

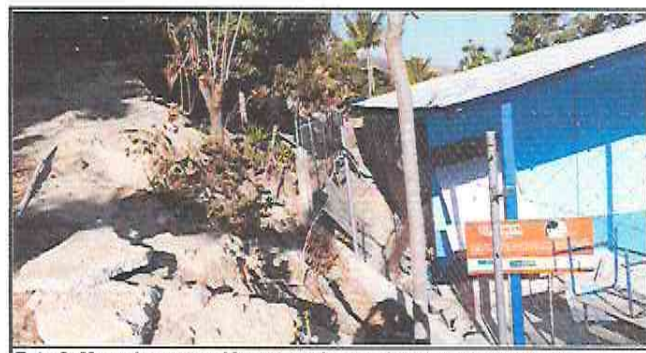
Foto 6: Muro de contención soterrado por el desvanecimiento del barranco, a punto de soterrar las aulas del centro educativo.
