SITUACIÓN DEFICIENCIAS DETERMINADAS

DEPARTAMENTO:	Zacapa	MUNICIPIO:	Huité
NOMBRE DEL ESTABLECIMIENTO:	Escuela Oficial Rural Mixta	DIRECCIÓN DEL ESTABLECIMIENTO:	Aldea San Miguel, Huité, Zacapa
CÓDIGO DEL ESTABLECIMIENTO:	19-10-0302-43	FECHA:	28/06/2024

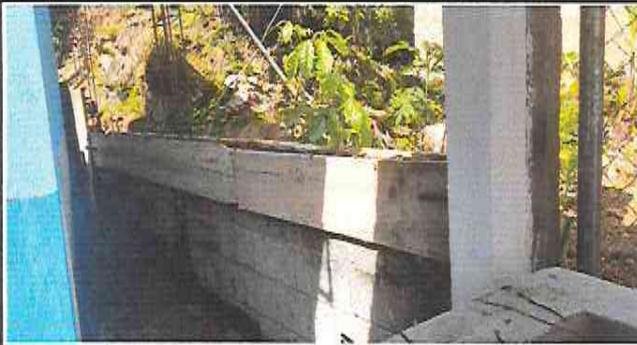
Foto 1: Fundición de viga, en la reparación del muro de contención

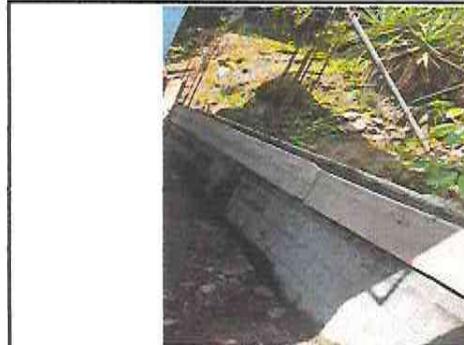
Foto 2: Fundición de viga, en la reparación del muro de contención

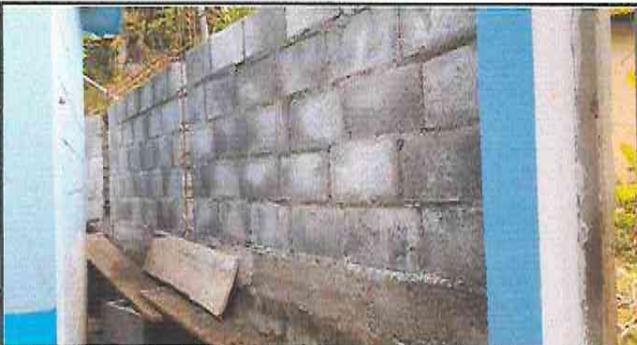
Foto 3: Colocación de hiladas de block, en la reparación del muro de contención.

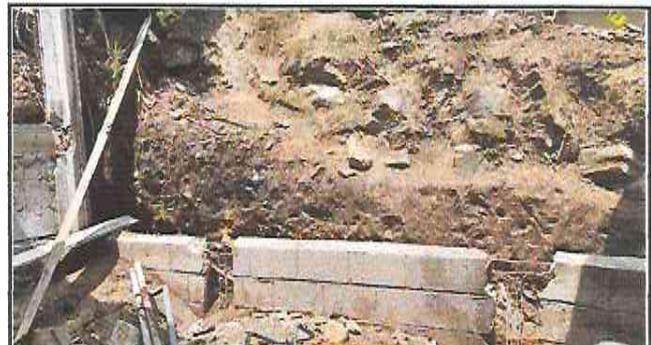
Foto 4: Preparación de columnas para su fundición, en el muro de contención

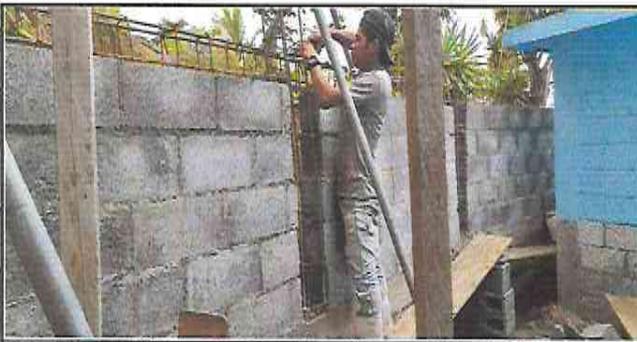
Foto 5: Colocación de estructura de varillas, para la fundición de la segunda viga, en el muro de contención.

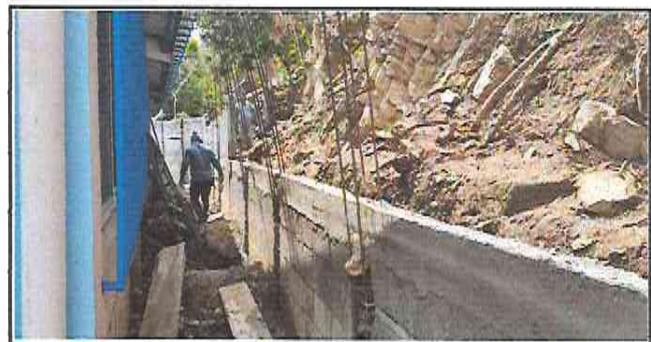
Foto 6: Albañiles pegando block y fundiendo columnas y vigas, en el muro de contención.

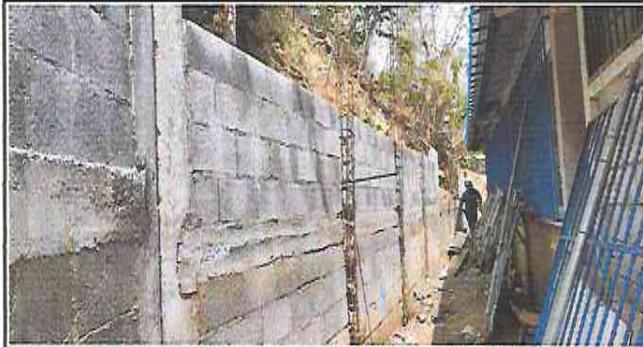
Foto 7: Colocación de hiladas de block después de la fundición de la viga, en el muro de contención.

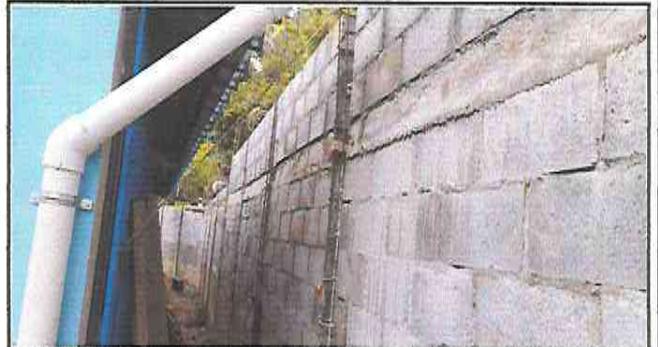
Foto 8: Colocación de hiladas de block después de la fundición de la segunda viga en el muro de contención.

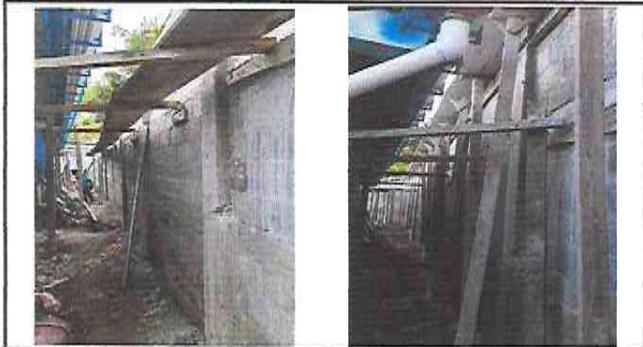
Foto 9: Colocación de tablas para la fundición de la marquesina, en el muro de contención.

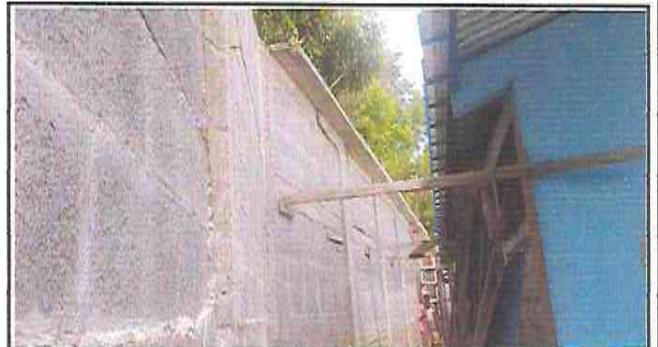
Foto 10: Fundición de marquesina, en el muro de contención.

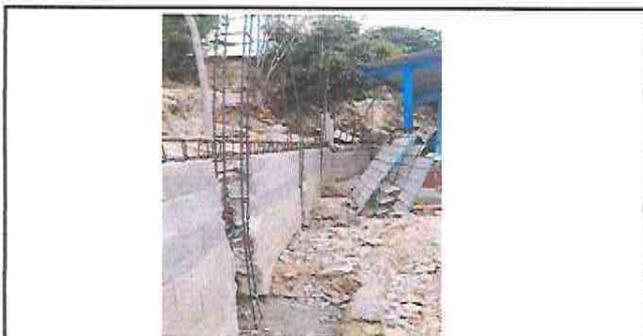
Foto 11: Colocación de estructura de varillas para la fundición de viga y columnas, en el muro de contención.

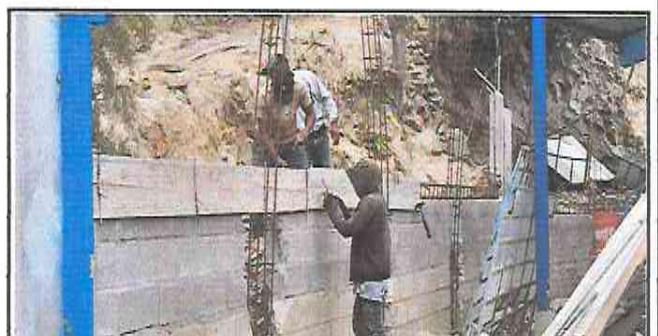
Foto 12: Albañiles fundiendo la viga y las columnas del muro de contención.

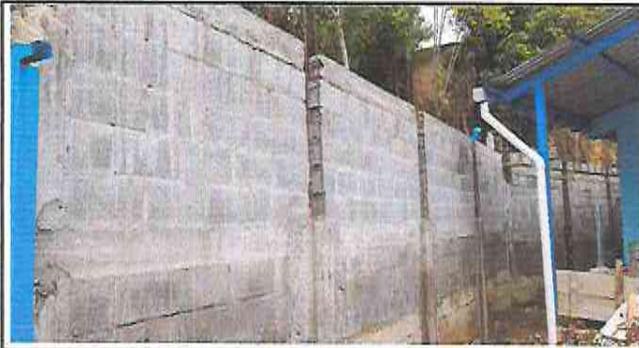
Foto 13: Fundición de columnas, en el muro de contención.

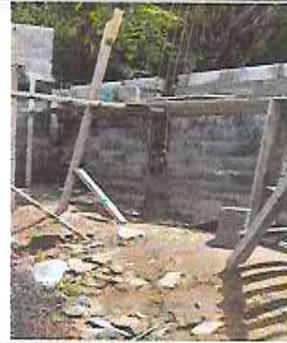
Foto 14: Colocación de hiladas de block, en el muro de contención.

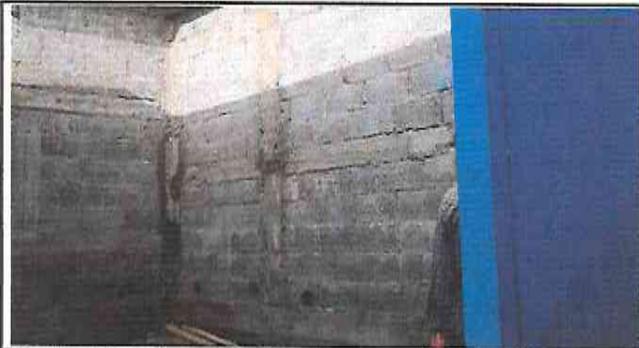
Foto 15: Colocación de respiraderos en el muro de contención.

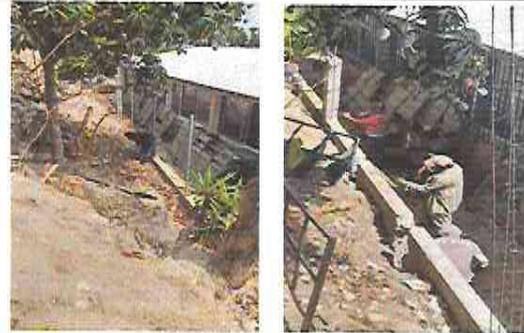
Foto 16: Albañiles trabajando en la reparación del muro de contención.

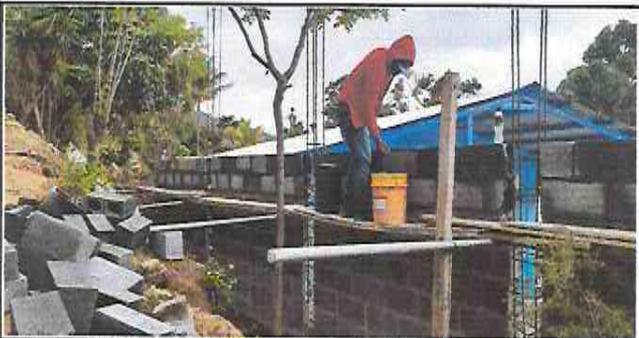
Foto 17: Albañil pegando block, para dar la altura al muro de contención.

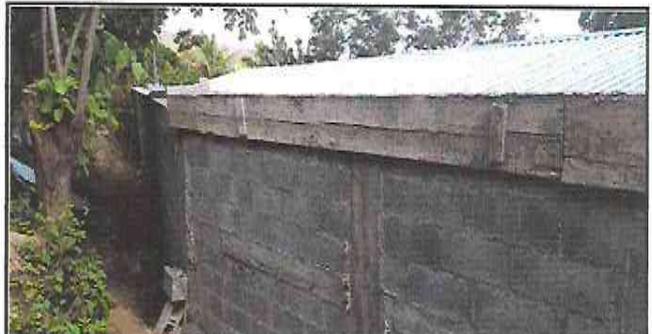
Foto 18: Fundición de viga y marquesina lado dentro de la escuela, en el muro de contención.
