**REGISTRO FOTOGRÁFICO
PROGRAMA DE MANTENIMIENTO DE EDIFICIOS ESCOLARES PÚBLICOS**

Ministerio de Educación
Guatemala

DEPARTAMENTO:	Zacapa	MUNICIPIO:	Huité
NOMBRE DEL ESTABLECIMIENTO:	Instituto Nacional de Educación Básica JM, Huité	DIRECCIÓN DEL ESTABLECIMIENTO:	5ta. Calla 2-94 zona 1, Huité, Zacapa
CÓDIGO DEL ESTABLECIMIENTO:	19-10-0303-45	FECHA:	29/05/2024

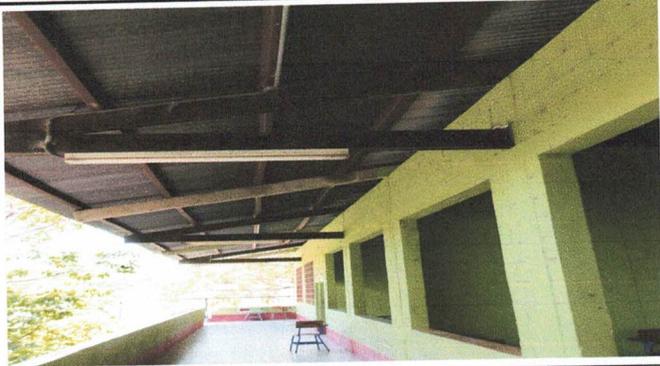
Foto 1: Sustitución de Techo en aulas del segundo nivel con lámina Troquelada calibre 26 legítima

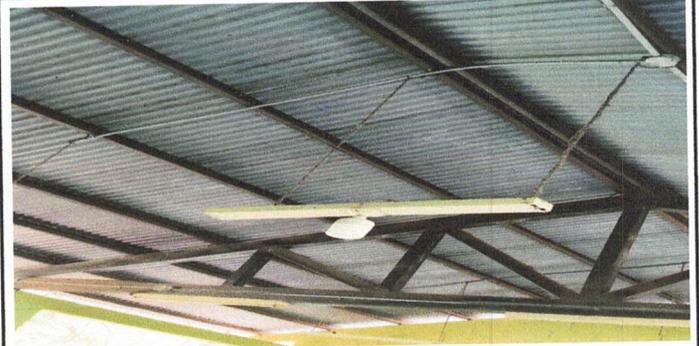
Foto 2: Sustitución de Techo en aulas del segundo nivel con lámina Troquelada calibre 26 legítima

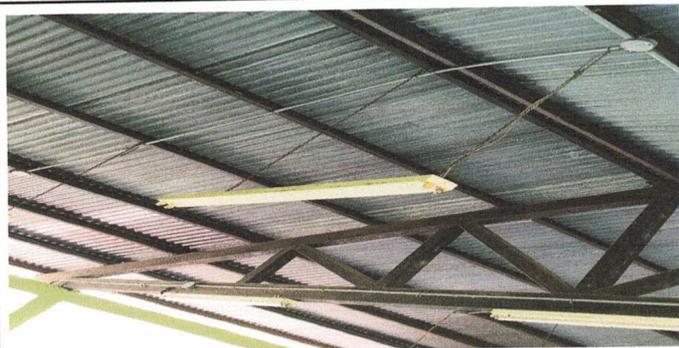
Foto 3: Sustitución de Techo en aulas del segundo nivel con lámina Troquelada calibre 26 legítima

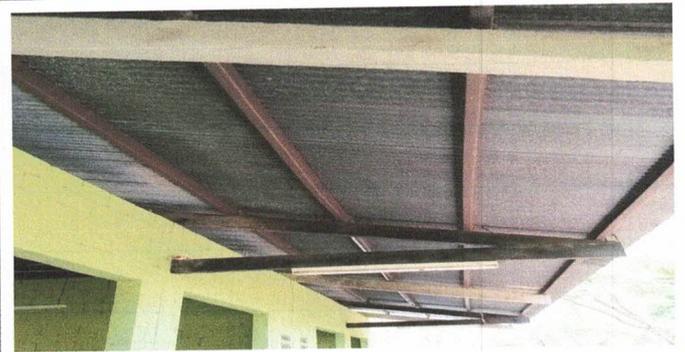
Foto 4: Sustitución de Techo en aulas del segundo nivel con lámina Troquelada calibre 26 legítima

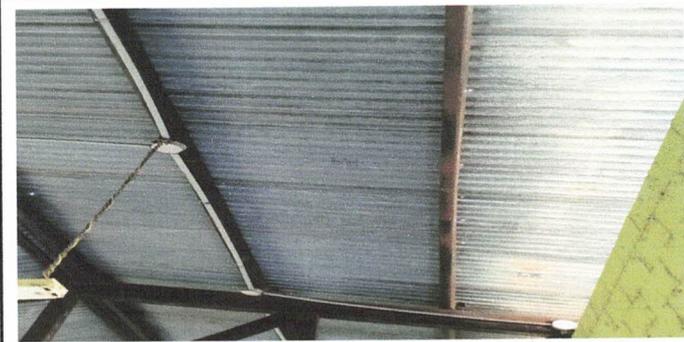
Foto 5: Sustitución de Techo en aulas del segundo nivel con lámina Troquelada calibre 26 legítima

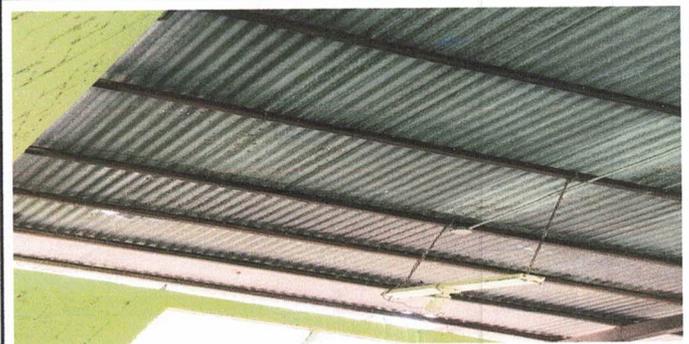
Foto 6: Sustitución de Techo en aulas del segundo nivel con lámina Troquelada calibre 26 legítima

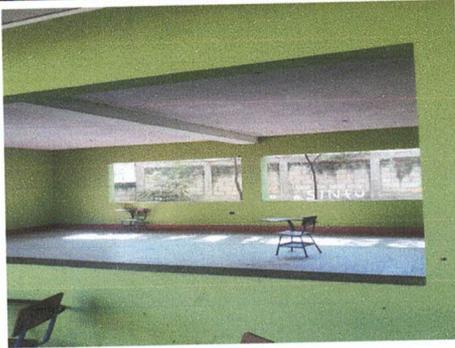
Foto 1: En esta imagen se aprecia el aula número 2, Sustitución del cable eléctrico, tomacorrientes e interruptores en planta baja

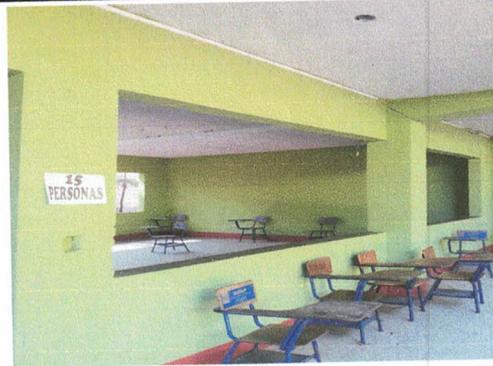
Foto 2: En esta imagen se aprecia el aula número 2, Sustitución del cable eléctrico, tomacorrientes e interruptores en planta baja

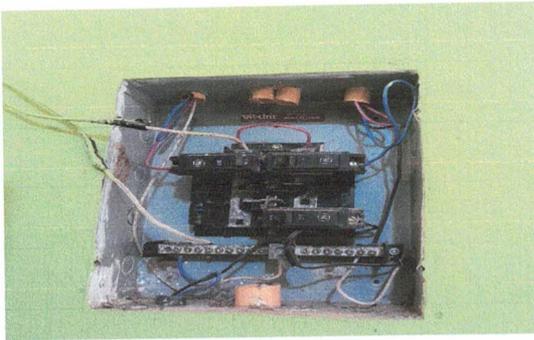
Foto 3: En esta imagen se aprecia el aula número 2, Sustitución del cable eléctrico, tomacorrientes e interruptores en planta baja

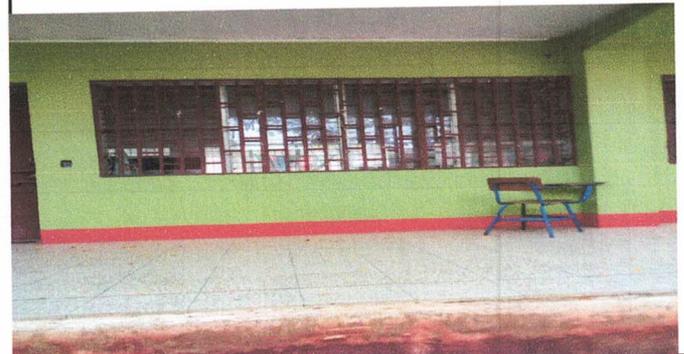
Foto 4: En esta imagen se aprecia el aula número 2, Sustitución del cable eléctrico, tomacorrientes e interruptores en planta baja

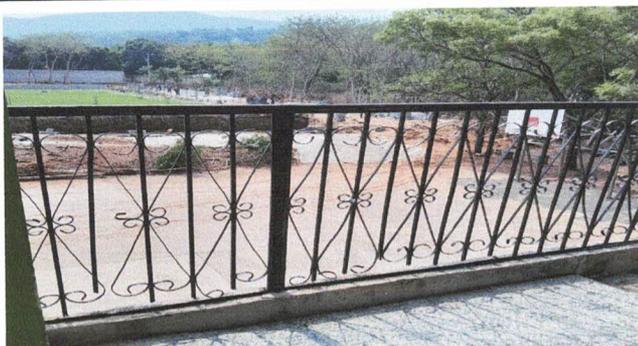
Foto 5: En esta imagen se aprecia el el barandal que será reforzado con 4 columnas lijado y pintado

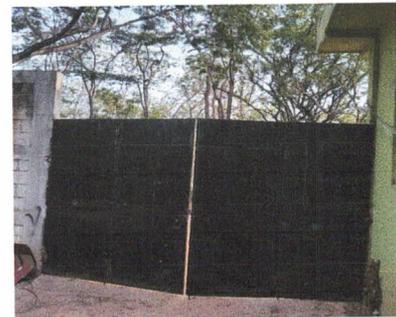
Foto 6: En esta fotografía se aprecia el porton que será Reparado, pintado e instalación
