SITUACIÓN DEFICIENCIAS DETERMINADAS PREVIO DURANTE POSTERIOR

DEPARTAMENTO:	Zacapa	MUNICIPIO:	Huité
NOMBRE DEL ESTABLECIMIENTO:	Escuela Oficial Rural Mixta	DIRECCIÓN DEL ESTABLECIMIENTO:	Caserío el Amatillo
CÓDIGO DEL ESTABLECIMIENTO:	19-10-0608-43	FECHA:	27/05/2024

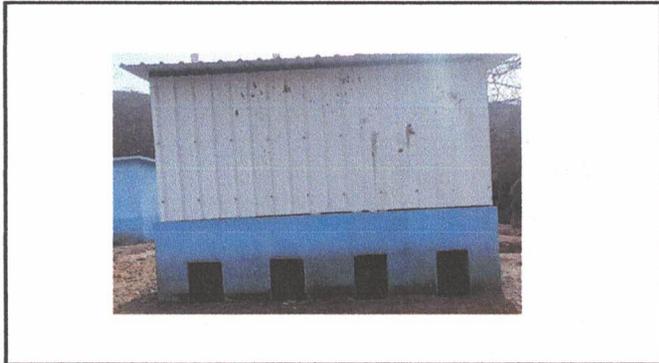
foto 1: Instalacion de drenaje de baño

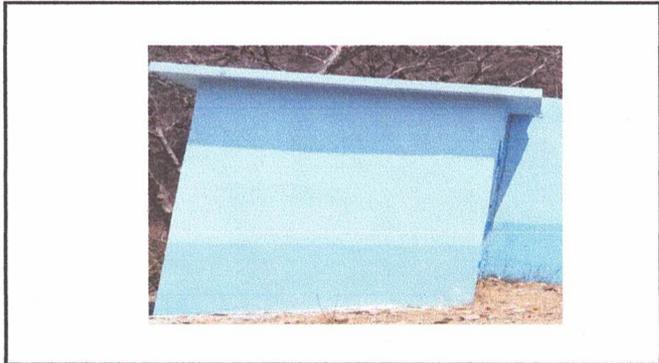
foto 2: colocación e instalación de tanque de agua de 1,100Lts

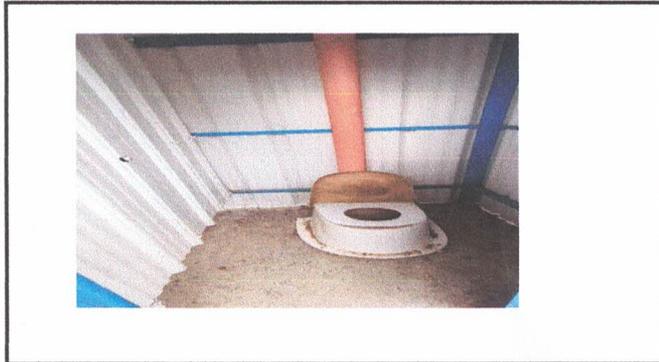
foto 3: Sustición de sanitarios

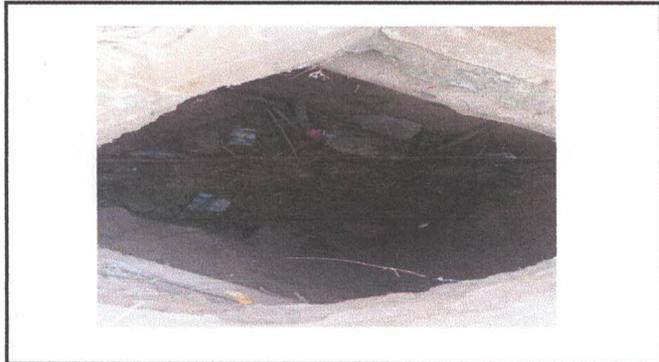
foto 4: Fosa séptica

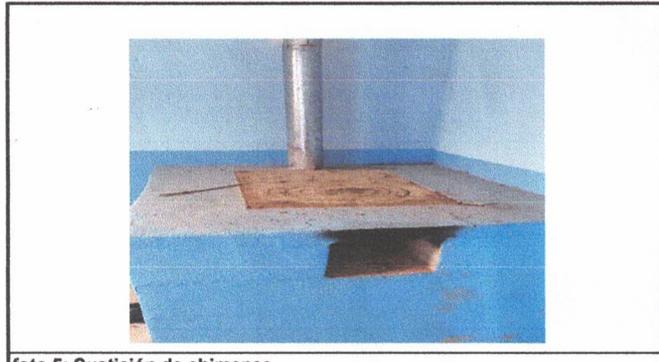
foto 5: Sustición de chimenea

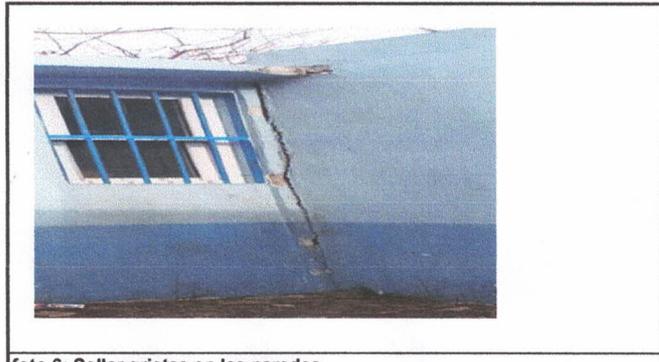
foto 6: Sellar grietas en las paredes

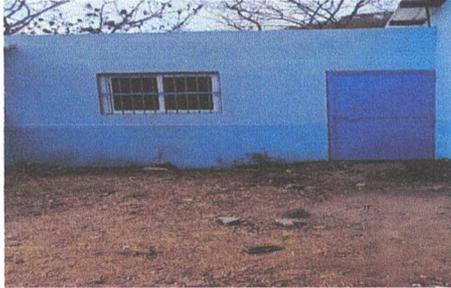
foto 7: Sustrucción de torta de cemento en corredor de cocina

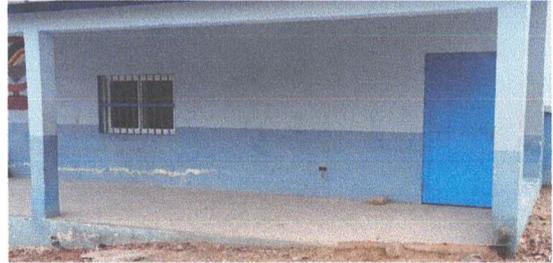
foto 8: Levantado de muro en área de corredor de la escuela

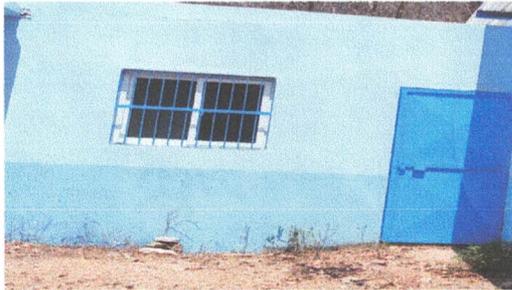
foto 9: Galera en corredor de cocina

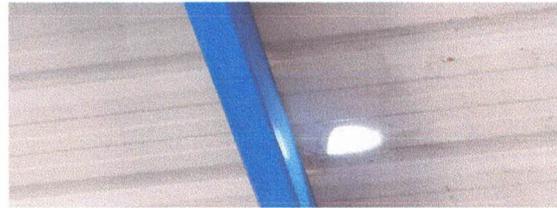
foto 10: Sustrucción de lámina en techo de aula

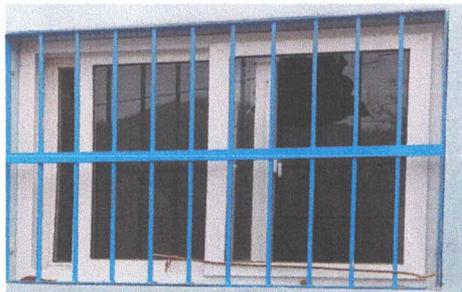
foto 11: Sustrucción de ventanas existentes de PVC por metal

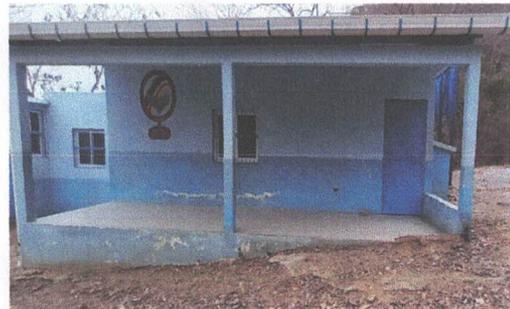
foto 12: Barandal en corredor de escuela
