DEPARTAMENTO:	ZACAPA	MUNICIPIO:	HUITÉ
NOMBRE DEL ESTABLECIMIENTO:	ESCUELA OFICIAL RURAL MIXTA	DIRECCIÓN DEL ESTABLECIMIENTO:	CASERÍO LAS JOYAS
CÓDIGO DEL ESTABLECIMIENTO:	19-10-0956-43	FECHA:	22/03/2024

**REGISTRO FOTOGRÁFICO
PROGRAMA DE MANTENIMIENTO DE EDIFICIOS ESCOLARES PÚBLICOS**

PRA-FOR-123
Versión 1

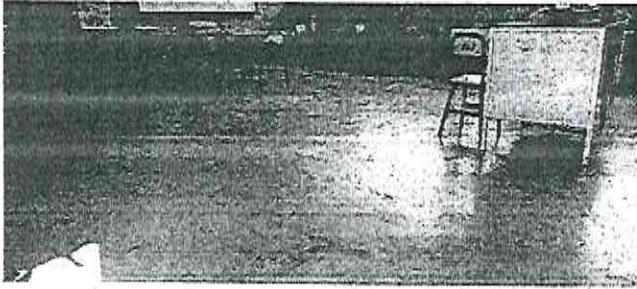
Foto 1: Instalación piso cerámico en aula.

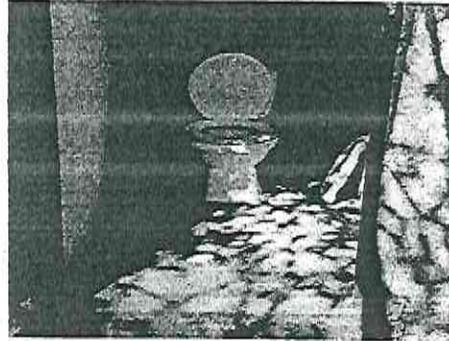
Foto 2: Instalación Azulejo en baños.

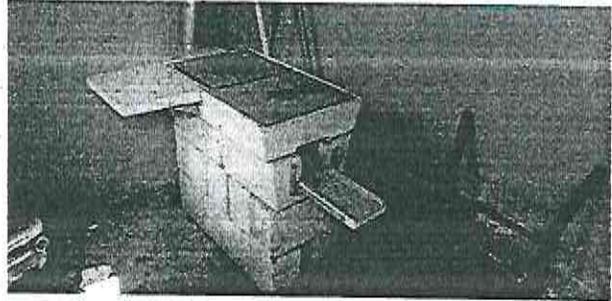
Foto 4: Instalación de azulejo mesa de trabajo.

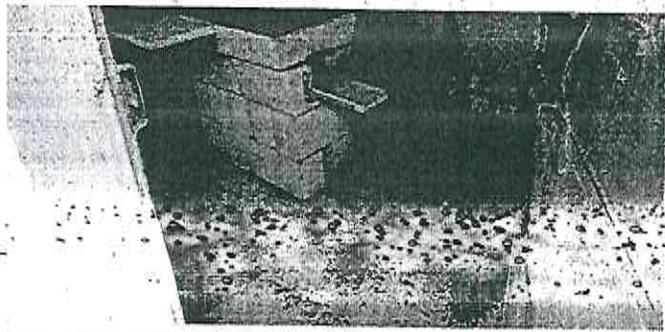
Foto 5: Instalación de cerámico en cocina.

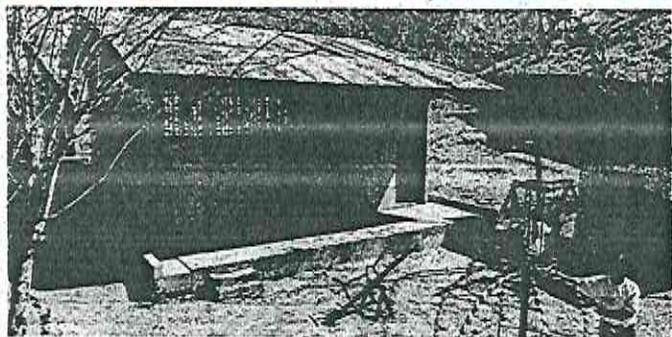
Foto 7: Pintura general de escuela.

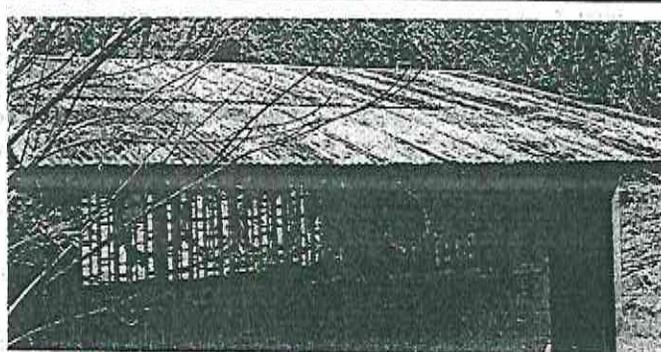
Foto 8: Sustitución de lamina.

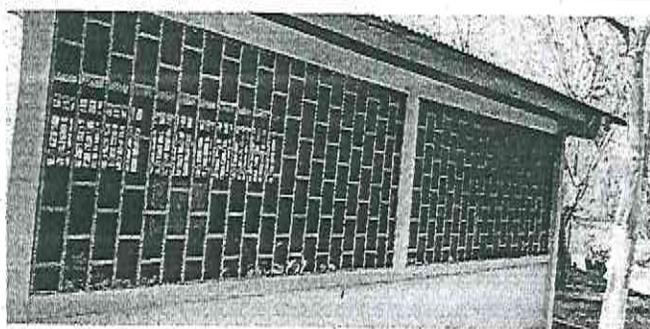
Foto 10: Re pintura de balcones.

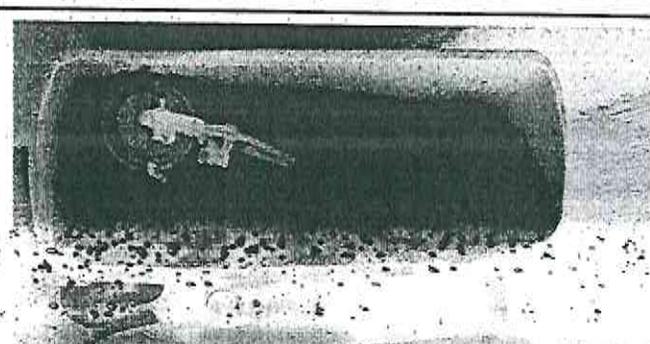
Foto 12: Sustitución de accesorios para baño.
