**REGISTRO FOTOGRÁFICO
PROGRAMA DE MANTENIMIENTO DE EDIFICIOS ESCOLARES PÚBLICOS**

PRA-FOR-123
Versión 1

DEPARTAMENTO:	ZACAPA	MUNICIPIO:	HUITÉ
NOMBRE DEL ESTABLECIMIENTO:	ESCUELA OFICIAL RURAL MIXTA	DIRECCIÓN DEL ESTABLECIMIENTO:	CASERIO LAS JOYAS
CÓDIGO DEL ESTABLECIMIENTO:	19-10-0956-43	FECHA:	5/05/2024

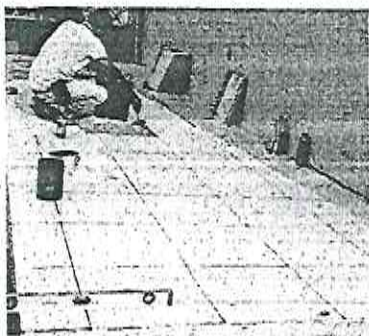
Foto 1: Instalación piso cerámico en aula.

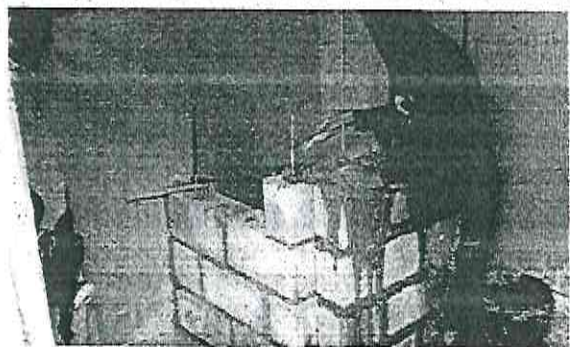
Foto 3: Fundición estufa con chimenea de concreto.

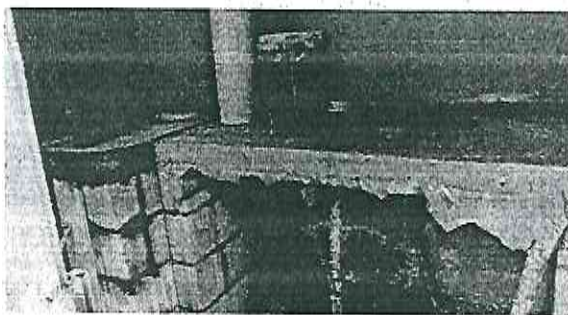
Foto 4: Instalación de azulejo mesa de trabajo.

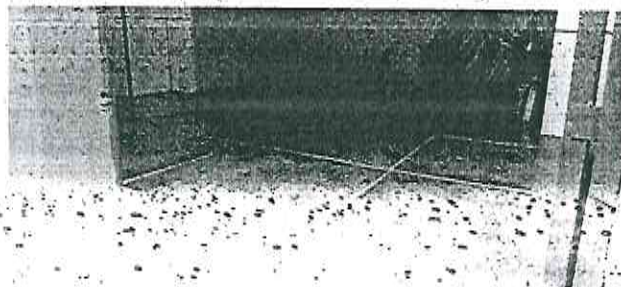
Foto 5: Instalación de cerámico en cocina.

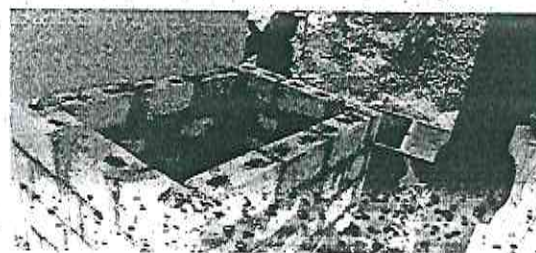
Foto 6: Fabricación de pila de concreto.

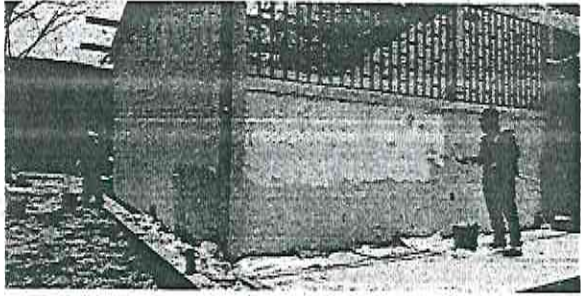
Foto 7: Pintura general de escuela.

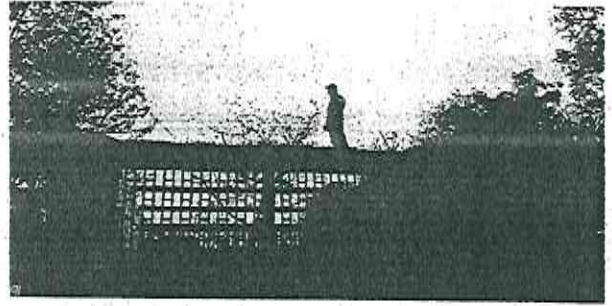
Foto 8: Sustitución de lamina.

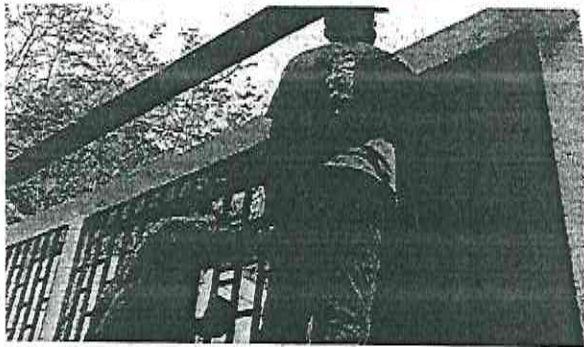
Foto 9: Re pintura en puertas.

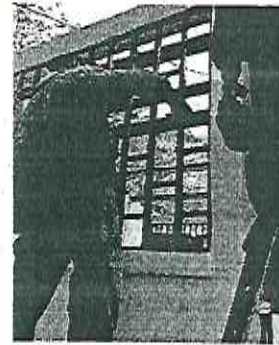
Foto 10: Re pintura de balcones.

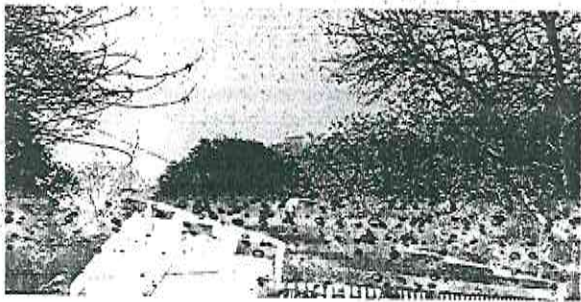
Foto 11: Re pintura de estructura.

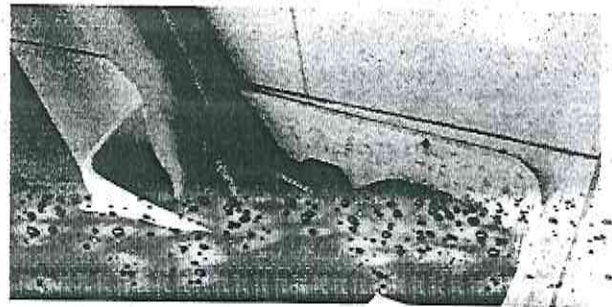
Foto 12: Sustitución de accesorios para baño.
