REGISTRO FOTOGRÁFICO  
PROGRAMA DE MANTENIMIENTO DE EDIFICIOS ESCOLARES PÚBLICOS

PRA-FOR-123  
Versión 1

SITUACIÓN DEFICIENCIAS DETERMINADAS

| NOMBRE DEL ESTABLECIMIENTO: | Escuela Oficial Rural Mixta | DIRECCIÓN DEL ESTABLECIMIENTO: | Caserío Cancelaj, Aldea San Lorenzo |

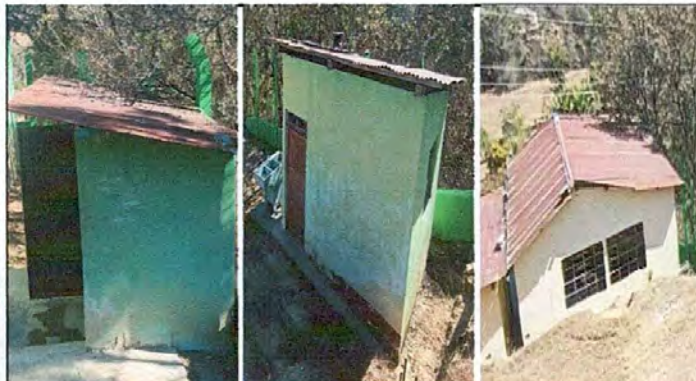
Foto 1: Sustitución de lámina de los baños, de la cocina, de dos aulas y la dirección.

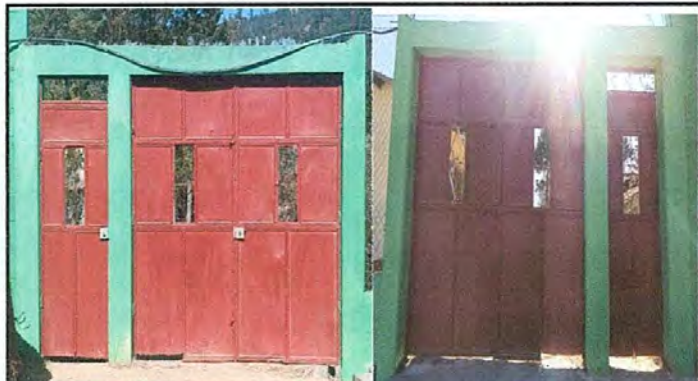
Foto 2: Sustitución de puertas de metal portón y puerta de entrada principal

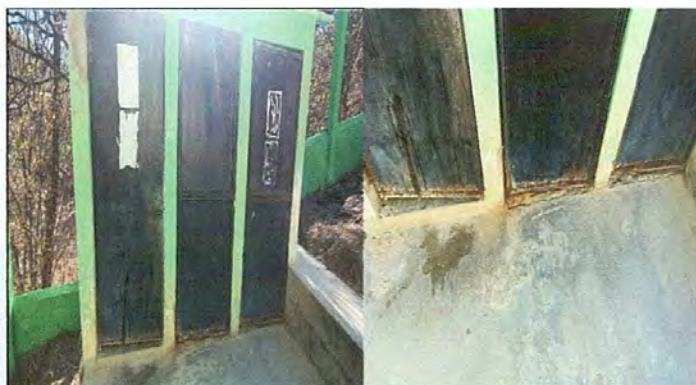
Foto 3: Sustitución de puertas de metal de los sanitarios.

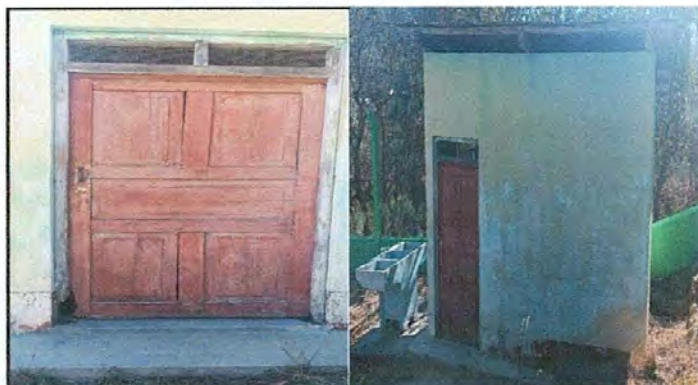
Foto 4: Sustitución de puerta de madera por puerta de metal de la cocina

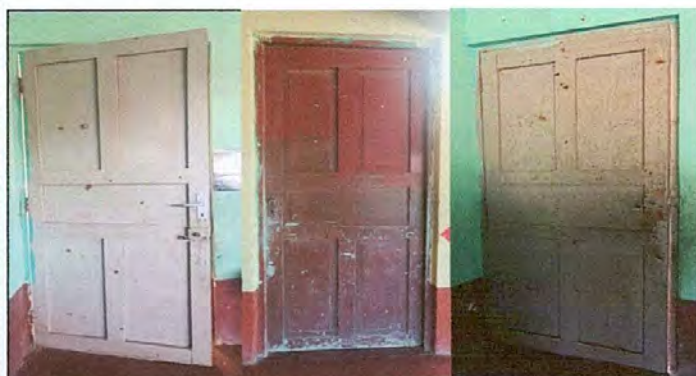
Foto 5: Sustitución de puertas de madera por puertas de metal de dos aulas y de la Dirección de la Escuela.

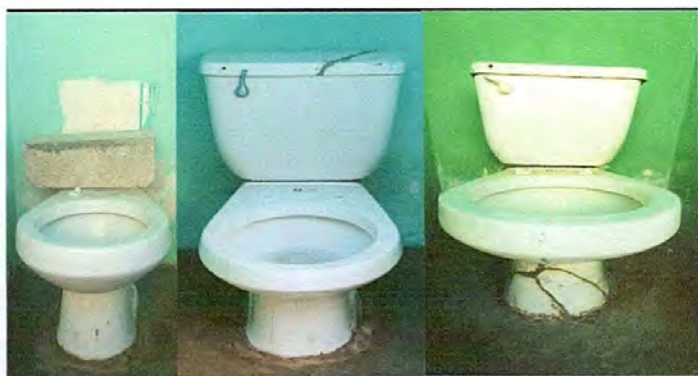
Foto 6: Sustitución de tres servicios sanitarios.

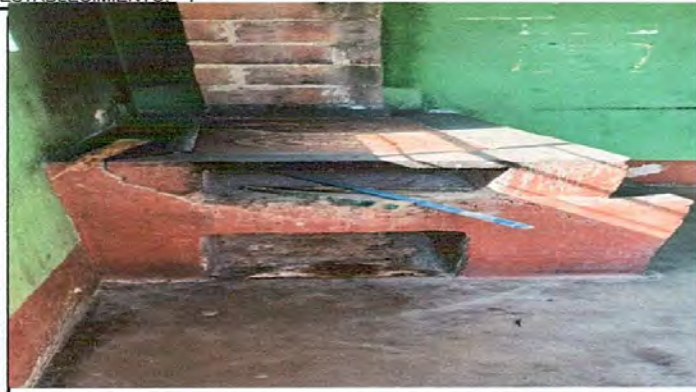
Foto 7: Sustitución de estufa artesanal (base, cambio de plancha)

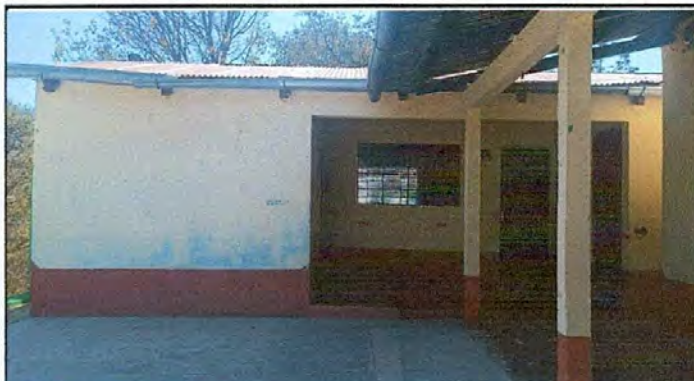
Foto 8: Sustitución de canales.

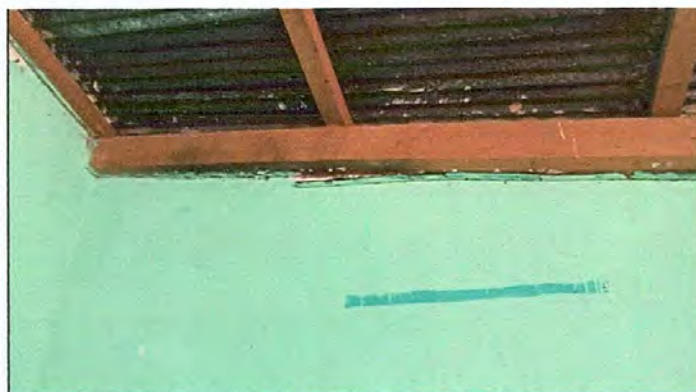
Foto 9: Sustitución de vigas y reglas de madera por costaneras y tubos de metal.
