**REGISTRO FOTOGRÁFICO
PROGRAMA DE MANTENIMIENTO DE EDIFICIOS ESCOLARES PÚBLICOS**

Ministerio de Educación
Guatemala

DEPARTAMENTO:	Huehuetenango	MUNICIPIO:	Aguacatán
NOMBRE DEL ESTABLECIMIENTO:	Escuela Oficial Rural Mixta	DIRECCIÓN DEL ESTABLECIMIENTO:	Aldea Picchiquil
CÓDIGO DEL ESTABLECIMIENTO:	13-27-1342-43	FECHA:	03/06/2024

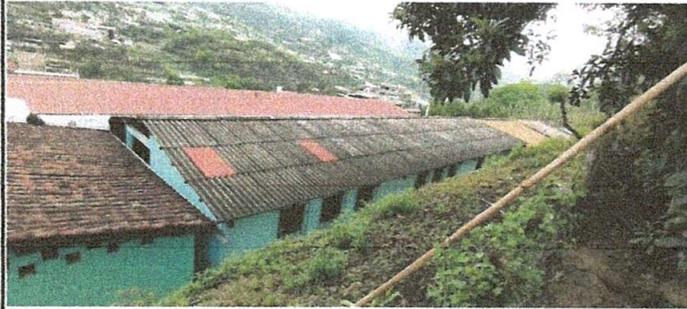
Foto1: Sustitución de lamina duralita por lámina troquelada

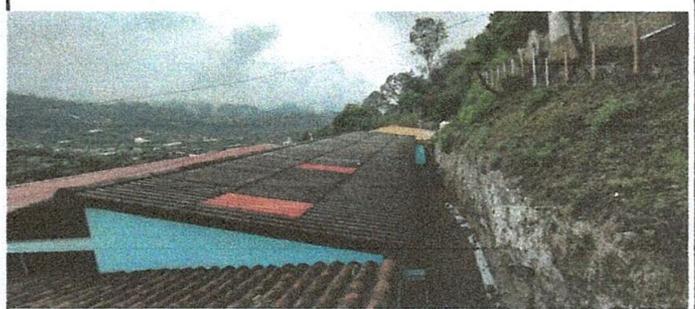
Foto 2: Sustitución de lámina duralita por lámina troquelada

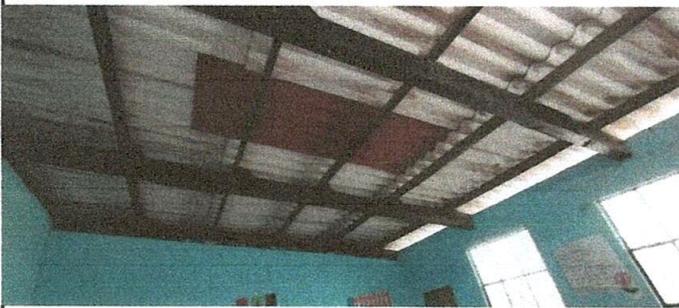
Foto 3: Sustitución de soporte de techo de madera por costaneras galvanizadas

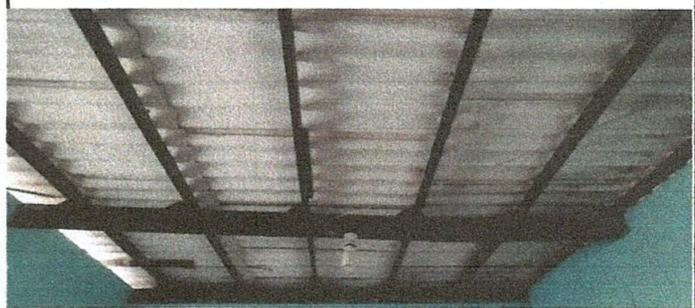
Foto 4: Sustitución de soporte de techo de madera por costaneras galvanizadas

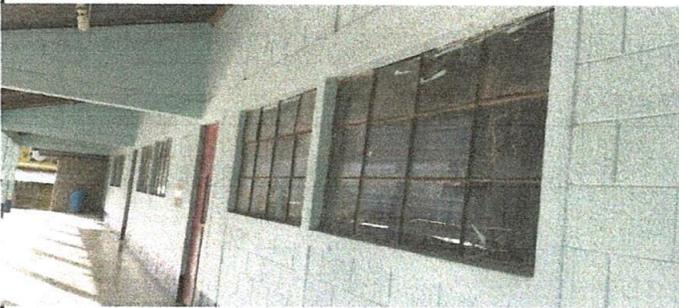
Foto 5: Sustitución de balcones a ventanas de 2 mts de largo por 1 mts de alto

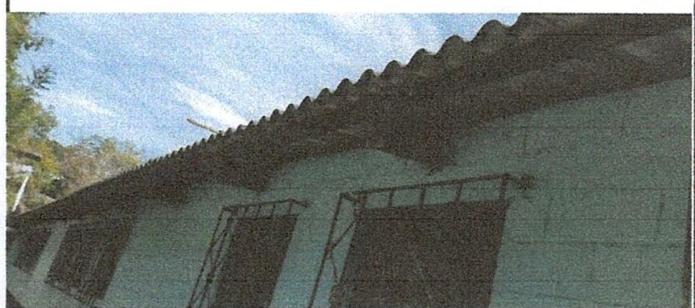
Foto 6: Sustitución de canales galvanizadas cuadrados para bajada de agua
