REGISTRO FOTOGRÁFICO  
PROGRAMA DE MANTENIMIENTO DE EDIFICIOS ESCOLARES PÚBLICOS

PRA-FOR-123  
Versión 1

| NOMBRE DEL ESTABLECIMIENTO: | ESCUELA OFICIAL RURAL | DIRECCIÓN DEL ESTABLECIMIENTO: | ALDEA AQUIL GRANDE |
| CÓDIGO DEL ESTABLECIMIENTO: | 16-03-0214-43 | FECHA: | 28/11/2024 |

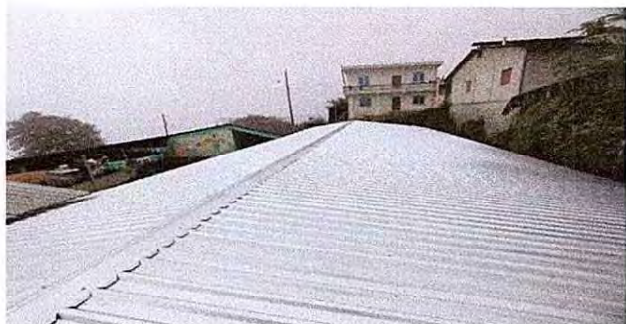
Foto 1: Finalización de sustitución de lámina acanalada en mal estado por lámina troquelada aluzinc calibre 26 (áreas de bodega, aulas y cocina)

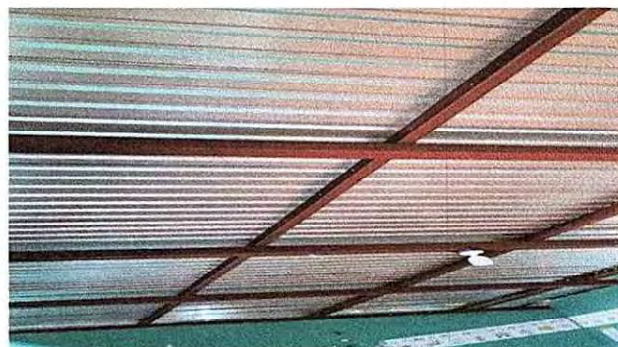
Foto 2: Sustitución de láminas acanaladas por láminas troqueladas aluzinc calibre 26 en aulas.

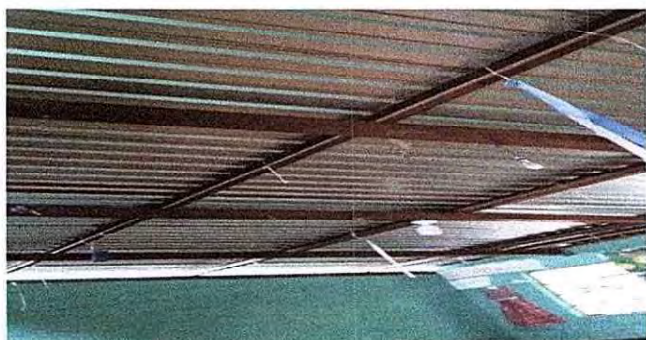
Foto 3: Sustitución de láminas acanaladas por láminas troqueladas aluzinc calibre 26 en aulas.

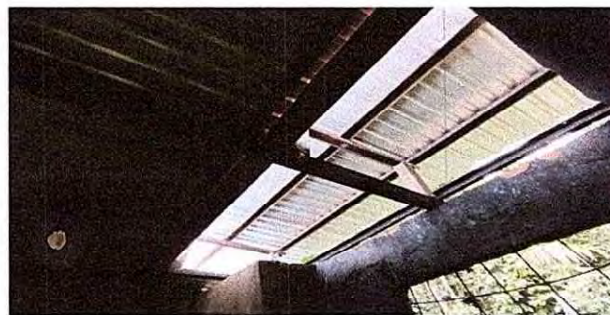
Foto 4: Sustitución de láminas acanaladas por láminas troqueladas aluzinc calibre 26 en cocina.

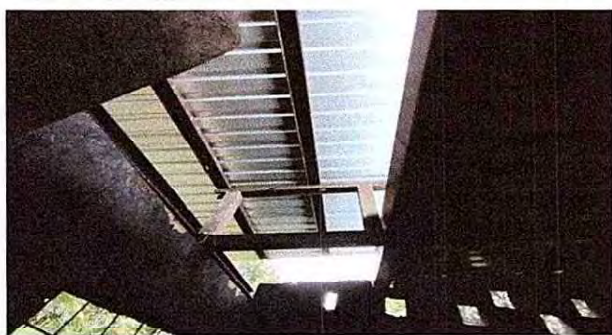
Foto 5: Sustitución de láminas acanaladas por láminas troqueladas aluzinc calibre 26 en cocina para mejorar el ambiente.

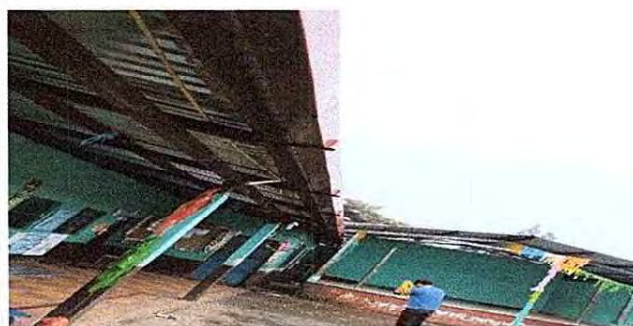
Foto 6: Finalización del mejoramiento del canal metálico y soporte.

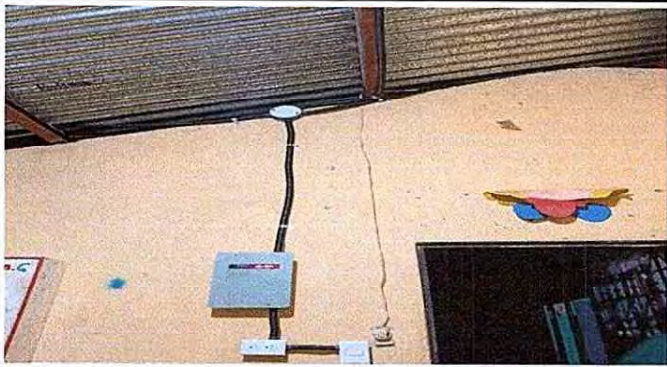
Foto 7: Finalización del mejoramiento del sistema eléctrico en dirección. Instalación de tablero de flípon.

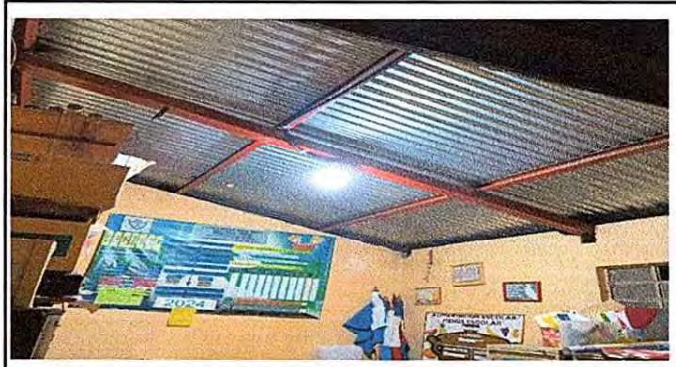
Foto 8: Finalización del sistema eléctrico en dirección, incluyendo foco led, el cual quedó con mejor iluminación.

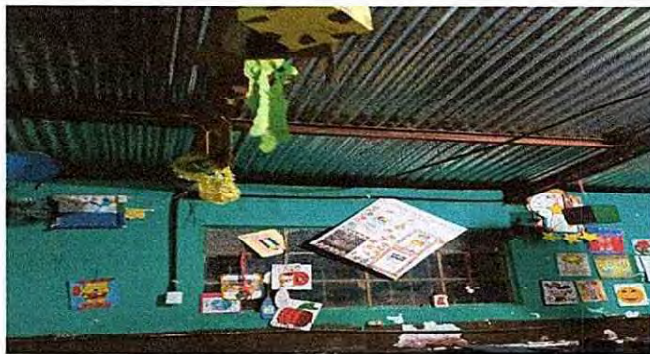
Foto 9: Finalización del mejoramiento del sistema eléctrico principal en aulas.

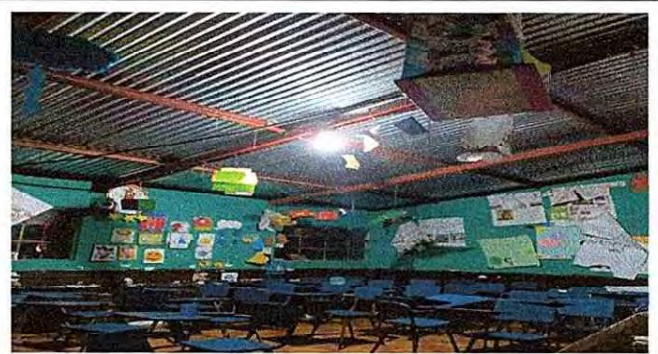
Foto 10: Finalización del mejoramiento del sistema eléctrico en aulas incluyendo una mejor iluminación.

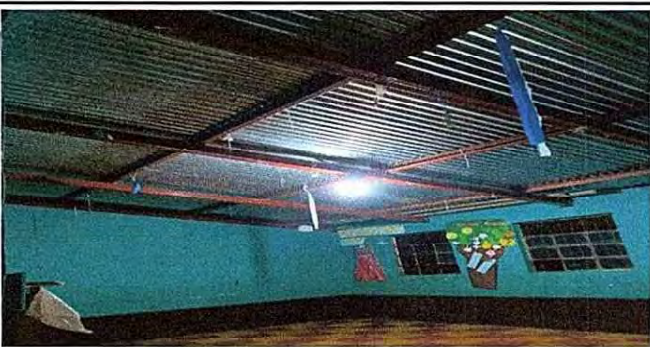
Foto 11: Finalización del mejoramiento del sistema eléctrico principal en aulas, mejorando la iluminación.

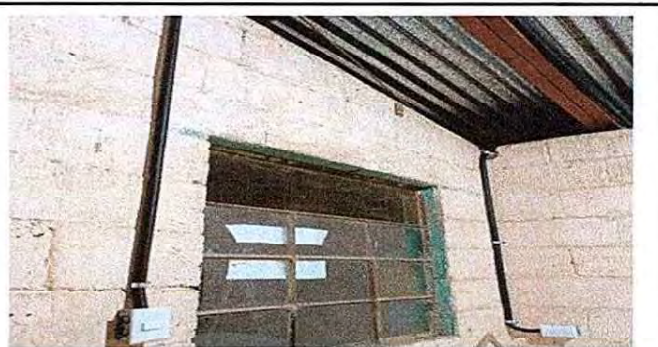
Foto 12: Finalización del mejoramiento del sistema eléctrico en bodega.

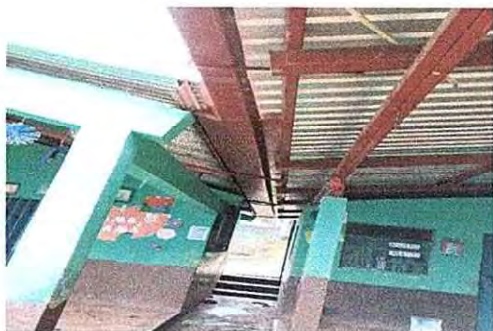
Foto 13: Finalización del mejoramiento del canal metálico y soporte.

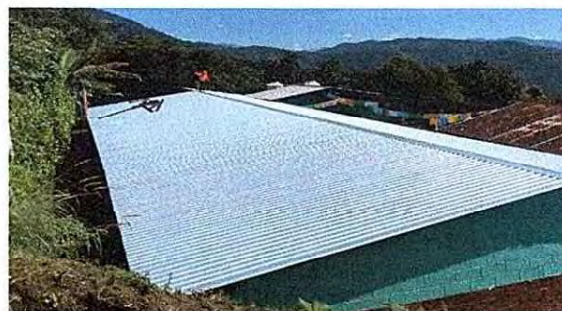
Foto 14: Finalización de sustitución de láminas acanaladas por láminas troqueles aluzinc calibre 26 del área de aulas, bodega y cocina para mejorar el ambiente de la comunidad educativa.

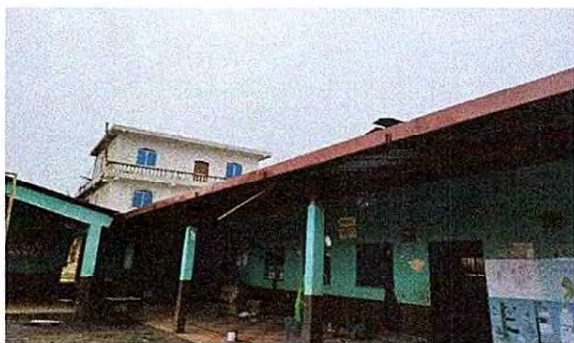
Foto 15: Finalización de sustitución de láminas acanaladas por láminas troqueles aluzinc calibre 26 en el modulo que se priorizo como el mejoramiento de canal metálico.
