REGISTRO FOTOGRÁFICO  
PROGRAMA DE MANTENIMIENTO DE EDIFICIOS ESCOLARES PÚBLICOS

| NOMBRE DEL ESTABLECIMIENTO: | ESCUELA OFICIAL RUIRAL MIXTA | DIRECCIÓN DEL ESTABLECIMIENTO: | ALDEA OJER CAIBAL |
| CÓDIGO DEL ESTABLECIMIENTO: | 04-02-0094-43 | FECHA: | 20/09/2024 |

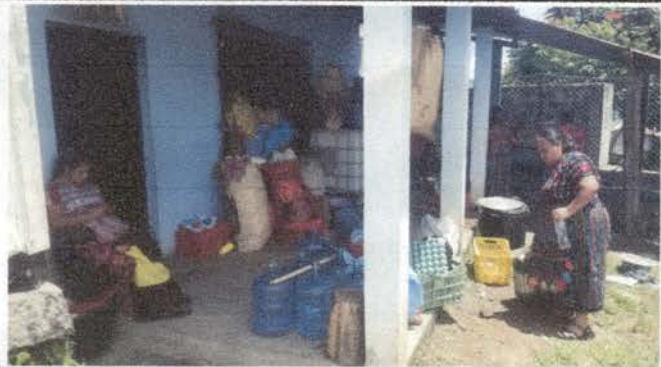
Foto 1: Ampliación de cocina con paredes de block y corredor

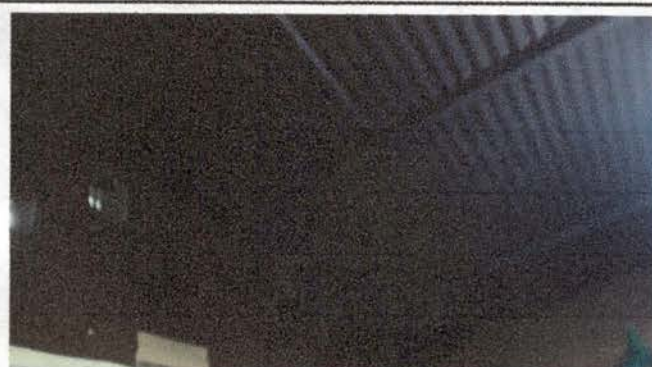
Foto 2: Sustitución de techo de cocina con lamina Troquelada Alucink calibre 26

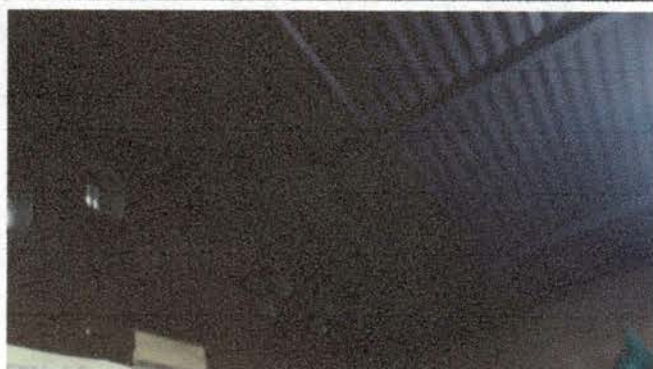
Foto 3: Sustitucion de estructura de techo de cocina de tubos galvanizada de 4x4 y 2x4 chapa 16 legitimo

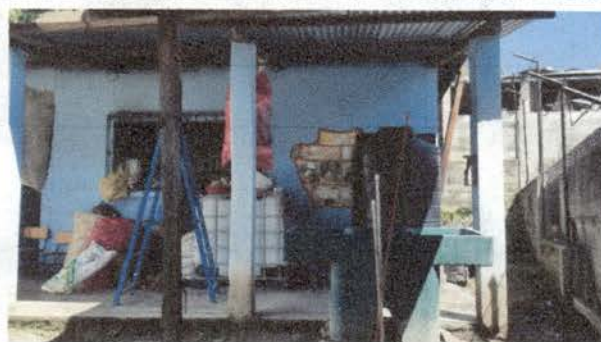
Foto 4: Viga principal de techo de 6x4

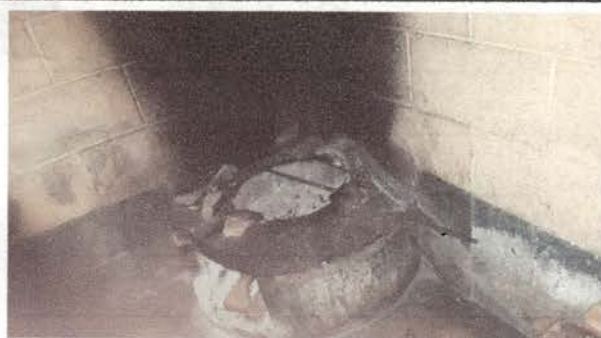
Foto 5: Elaboracion de un pollo para ollas 1 metro de diametro y 40 centimetros de altura

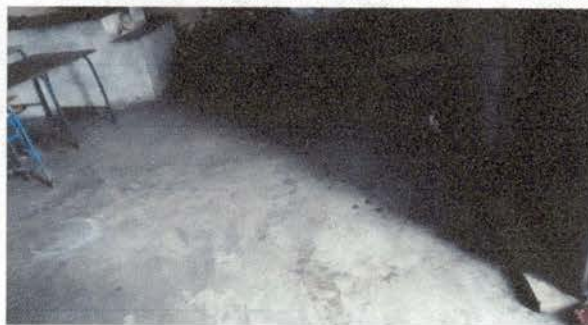
Foto 6: Sustitucion de piso de cocina con piso ceramico

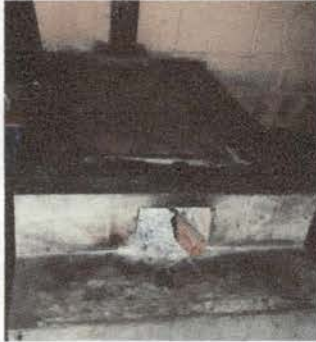
Foto 7: Mantenimiento de pollo mejorado con azulejo de cocina

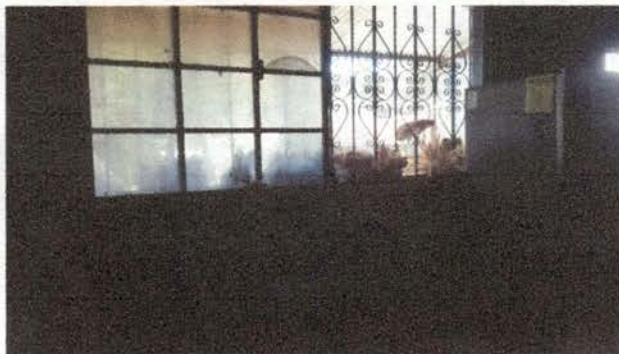
Foto 9: Elaboracion de ventana de corrediza 80x2.20 metro

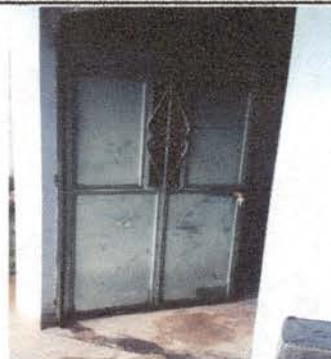
Foto 10: Mantenimiento de puertas con chapa yale 2x1 metro

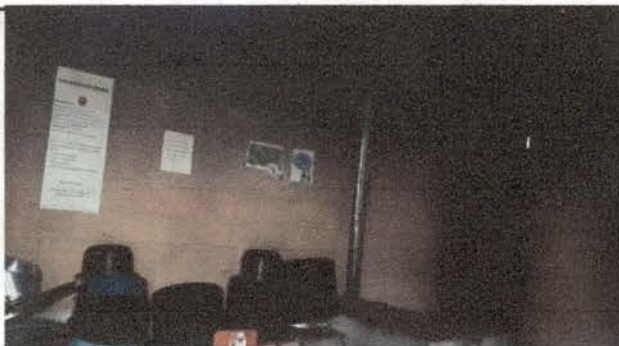
Foto 11: Pintada de pared de cocina con manos

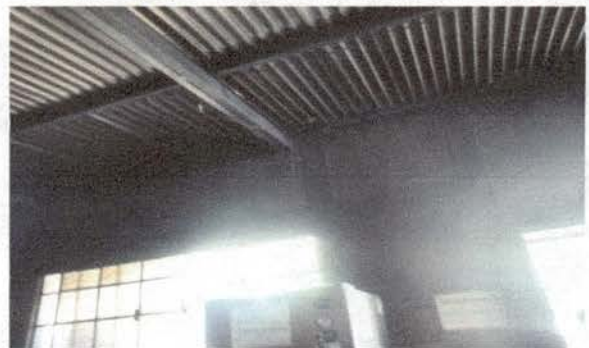
Foto 12: Sistema electrico instalacion de 20 metro cableado, intalacion de 10 lamparas, 20 toma corriente e intalacion de un tablero

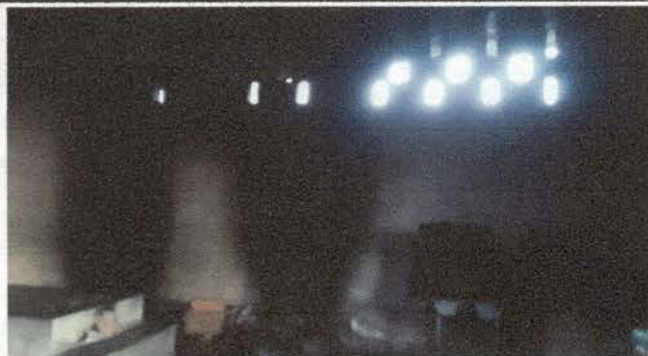
Foto 13: Cernido de pared de cocina
