REGISTRO FOTOGRÁFICO  
PROGRAMA DE MANTENIMIENTO DE EDIFICIOS ESCOLARES PÚBLICOS

PRA-FOR-123  
Versión 1

| NOMBRE DEL ESTABLECIMIENTO: | ESCUELA OFICIAL RUIRAL MIXTA | DIRECCIÓN DEL ESTABLECIMIENTO: | ALDEA OJER CAIBAL |
| CÓDIGO DEL ESTABLECIMIENTO: | 04-02-0094-43 | FECHA: | 11/12/2024 |

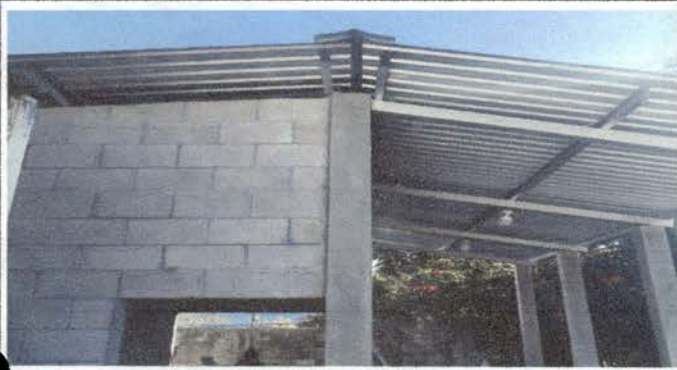
Foto1: Ampliación de cocina con paredes de block y corredor

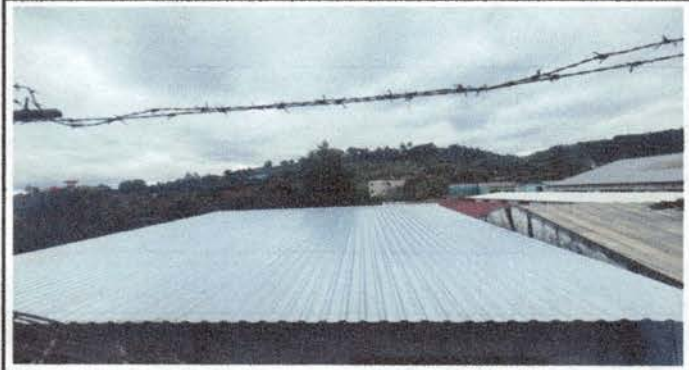
Foto2: Sustitución de techo de cocina con lamina Troquela Alucink calibre 26

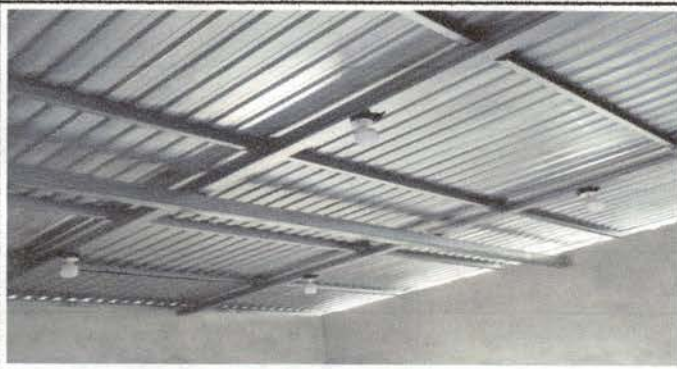
Foto 3: Sustitucion de estructura de techo de cocina de tubos galvanizada de 4x4 y 2x4 chapa 16 legitimo

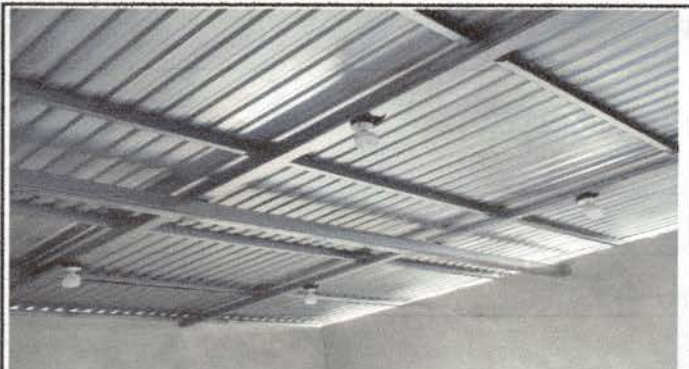
Foto 4: Viga principal de techo de 6x4

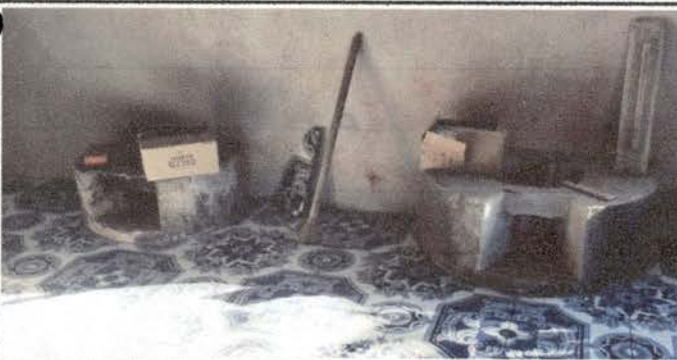
Foto 5: Elaboracion de un pollo para ollas 1 metro de diametro y 40 centimetros de altura

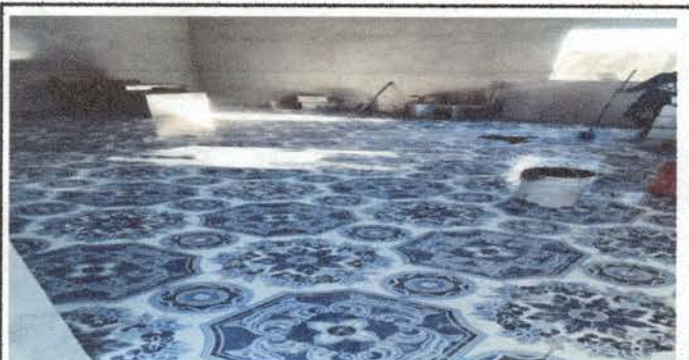
Foto 6: Sustitucion de piso de cocina con piso ceramico

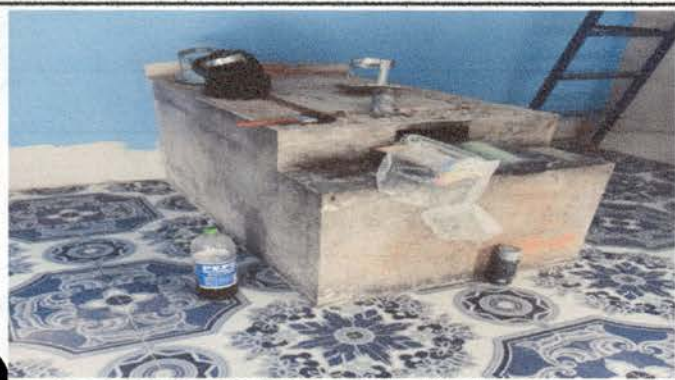
Foto7: Mantenimiento de pollo mejorado con azulejo de cocina

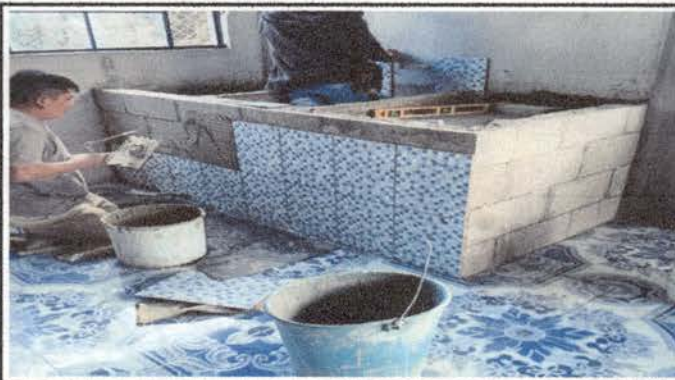
Foto 8: Fabricacion de pila para agua con 2 lavaderos de azulejo de 1.70 x 1 metro y de 0.80 metros de altura

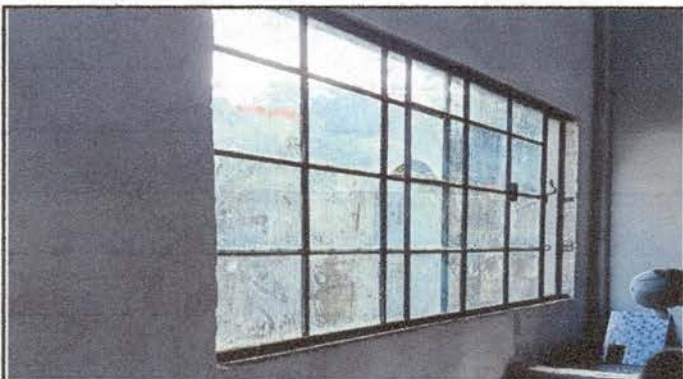
Foto 9: Elaboracion de ventana de corrediza 80x2.20 metro

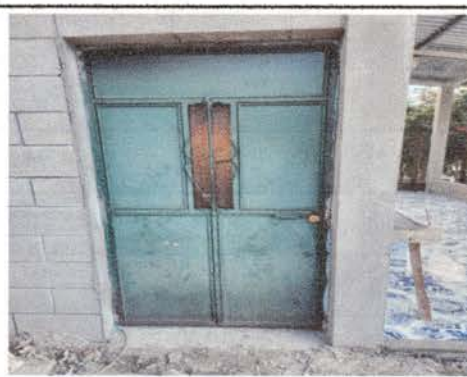
Foto 10: Mantenimiento de puertas con chapa yale 2x1metro

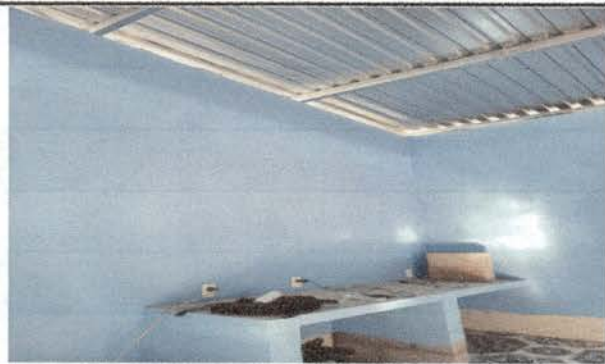
Foto 11: Pintada de pared de cocina con manos

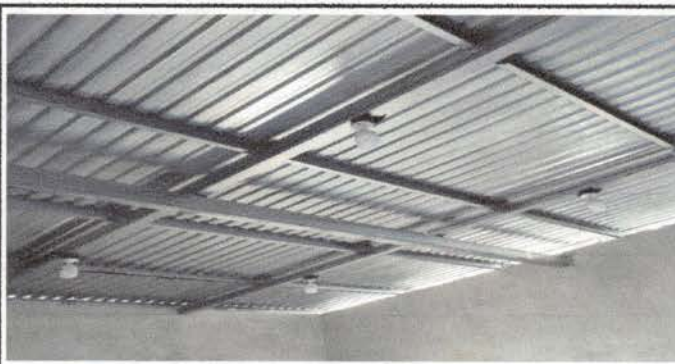
Foto 12: Sistema electrico instalacion de 20 metro cableado, intalacion de 10 lamparas, 20 toma corriente e intalacion de un tablero

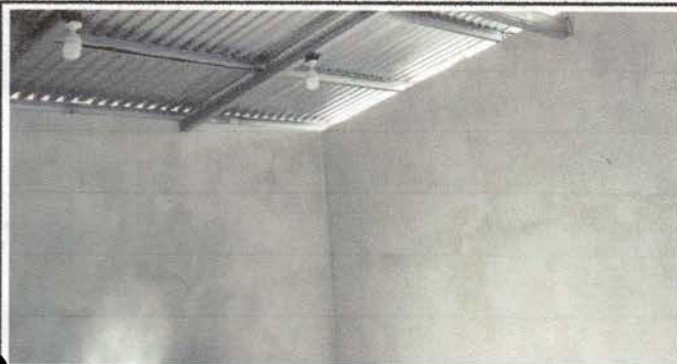
Foto 13: Cernido de pared de cocina

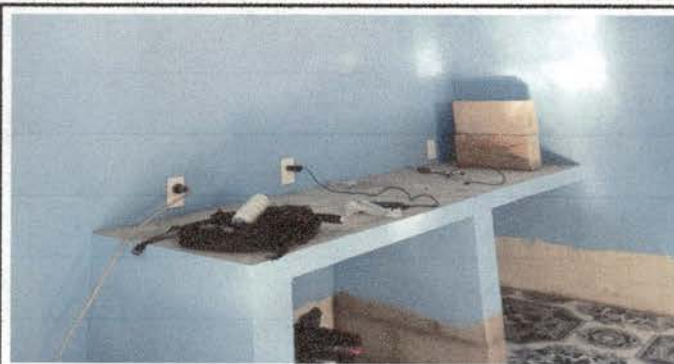
Foto 14: Elaboracion de concreto de 2 divisiones 2.5 metros y por 70 metros
