SITUACIÓN DEFICIENCIAS DETERMINADAS

| NOMBRE DEL ESTABLECIMIENTO: | ESCUELA OFICIAL DE PÁRVULOS | DIRECCIÓN DEL ESTABLECIMIENTO: | 2DA. CALLE 2-87 ZONA 2 |
| CÓDIGO DEL ESTABLECIMIENTO: | 04-02-2229-42 | FECHA: | 20/11/2024 |

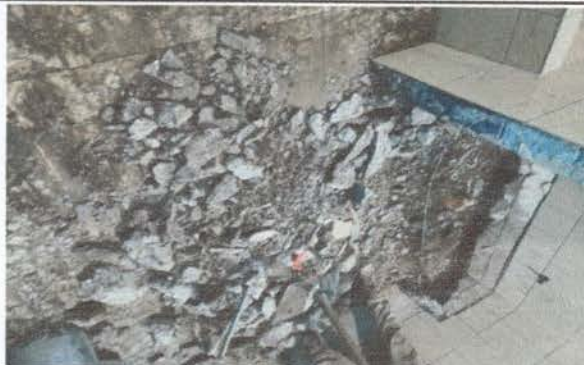
Fotografía No. 1: Ampliación de dos servicios sanitarios para varones.

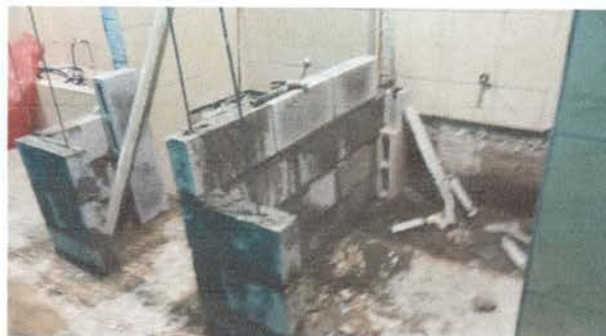
Fotografía No. 2: Necesidad de dos servicios sanitarios para varones ya que los existentes son insuficientes para la población escolar.

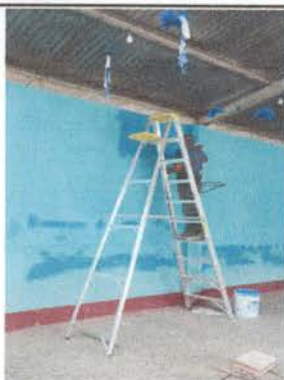
Fotografía No. 3: Impermeabilización de paredes interior y exterior ya que debido a la filtración causa inundación dentro de la escuela.

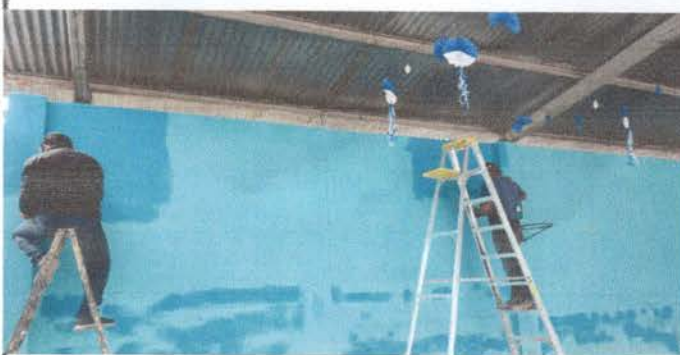
Fotografía No. 4: Filtración de agua pluvial en pared de la escuela que causa moledias y enfermedades a la población escolar.

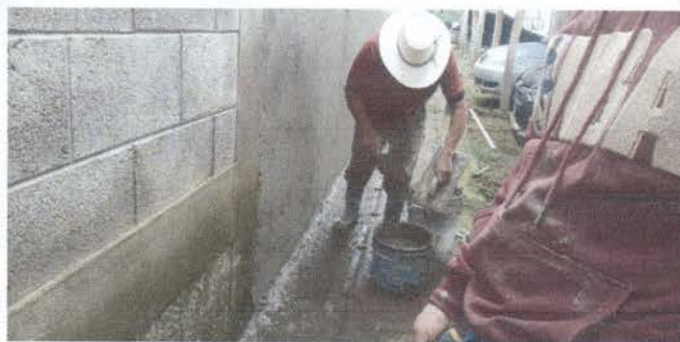
Fotografía No. 5: Problema de filtración de agua hacia la escuela, pared de la parte posterior donde se origina el problema.

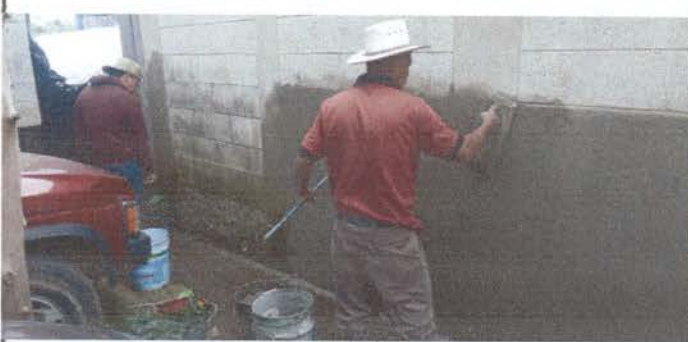
Fotografía No. 6: Necesidad de canales y bajada de agua pluvial, impermeabilización de pared para evitar la continuidad del daño por filtraciones.

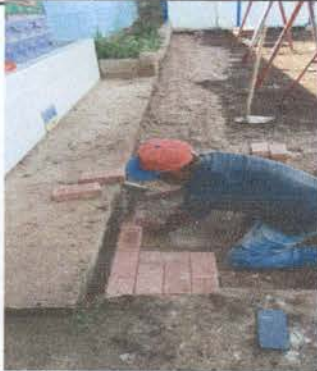
**Fotografía No. 7:** Fractura del piso de torta de cemento en el patio de la escuela de uso de la población escolar.

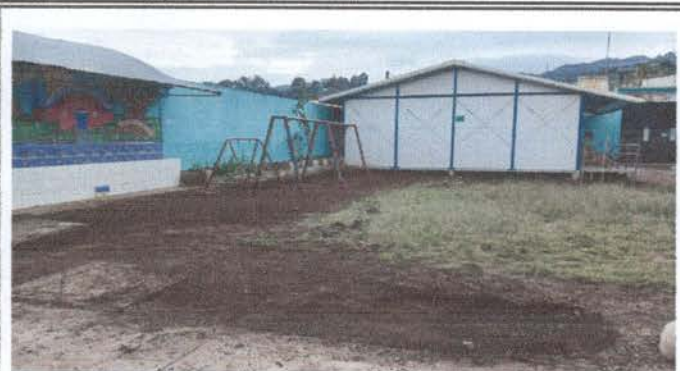
**Fotografía No. 8:** Sustitución de piso de torta de cemento por adoquín apto para el uso de la población escolar del establecimiento.

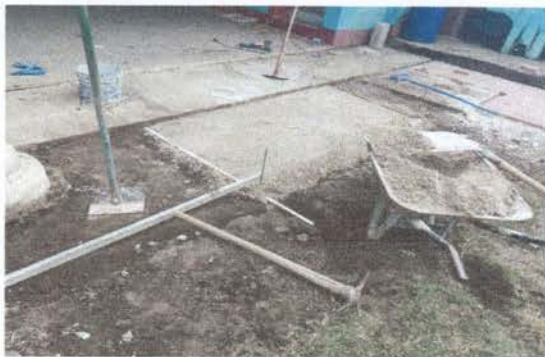
**Fotografía No.9:** Deterioro de torta de cemento del patio de juegos de la Escuela Oficial De Párvulos.

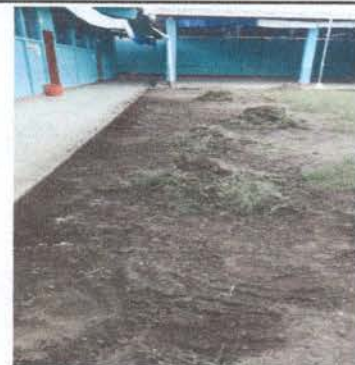
**Fotografía No. 10:** Mal estado de la cobertura de cemento del patio de la Escuela De Párvulos, debido a las lluvias.

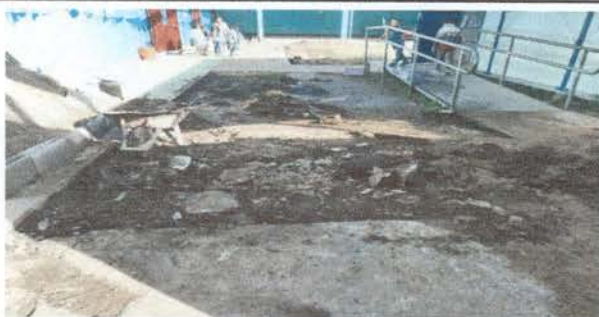
**FOTO 11:** Deterioro de torta sustituido por adoquín

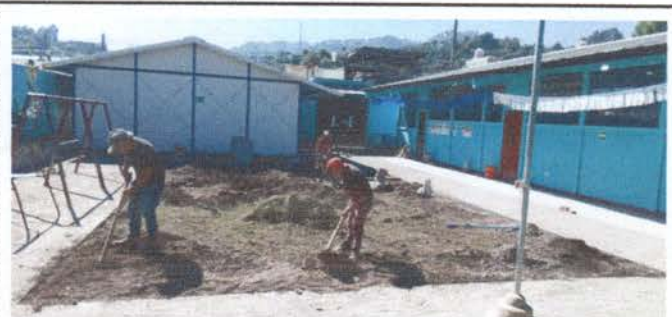
**FOTO 12:** Deterioro de torta susutituido por adoquín, acumulación de agua
