SITUACIÓN DEFICIENCIAS DETERMINADAS:

| NOMBRE DEL ESTABLECIMIENTO: | Escuela Oficial Rural Mixta | DIRECCIÓN DEL ESTABLECIMIENTO: | Aldea Chichoy |
| CÓDIGO DEL ESTABLECIMIENTO: | 04-06.0299-43 | FECHA: | 30 de agosto de 2024 |

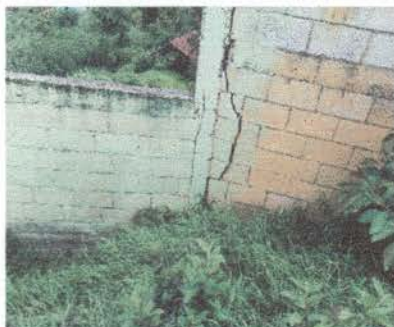
Foto 1: Parte interna, grieta de pared dañana en la parte baja.

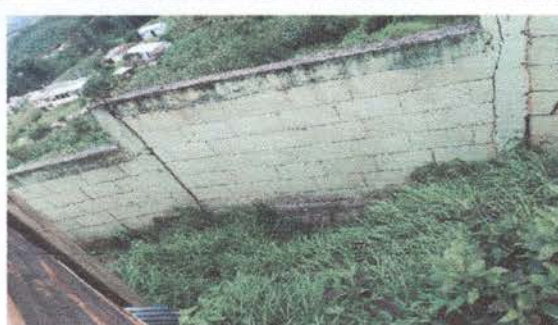
Foto 2: Parte interna superior, la pared que esta en malas condiciones en la parte baja.

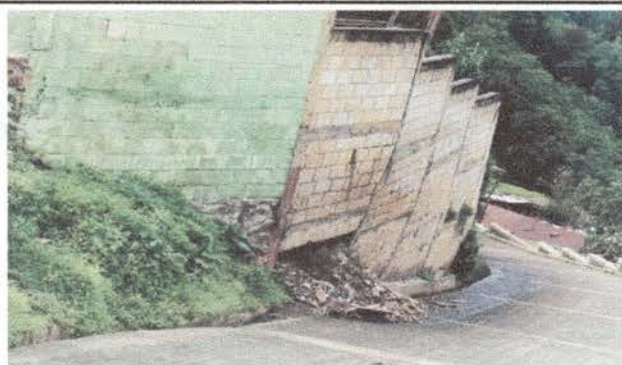
Foto 3: Vista en la primera parte externa de la pared, se observa humedad, perdida de la pared en la parte baja de la pared.

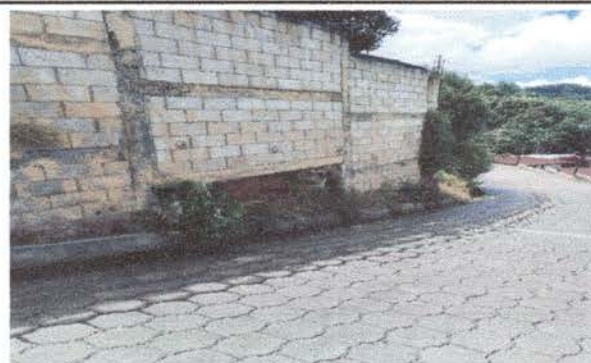
Foto 4: Vista en la segunda parte externa de la pared, se observa también perdida en la parte baja de la pared, foto 3 y 4 representa peligro para la comunidad educativa y posible colapso del total de la pared.
