SITUACIÓN DEFICIENCIAS DETERMINADAS

| NOMBRE DEL ESTABLECIMIENTO: | EORM Caserío La Paz. | DIRECCIÓN DEL ESTABLECIMIENTO: | Aldea Patache, Guastatoya |
| CÓDIGO DEL ESTABLECIMIENTO: | 02-01-0033-43 | FECHA: | 26 de noviembre de 2024 |

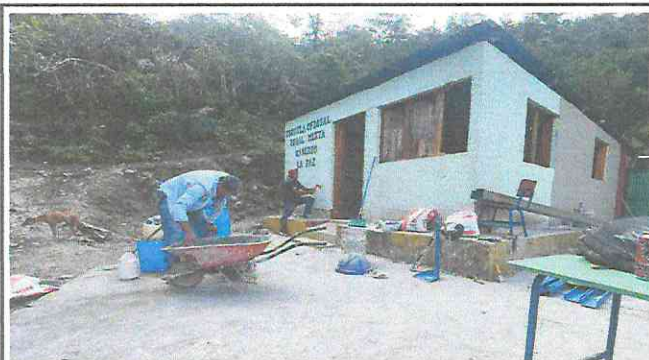
La fotografía presenta el inicio de la ejecución del remozamiento en el establecimiento.

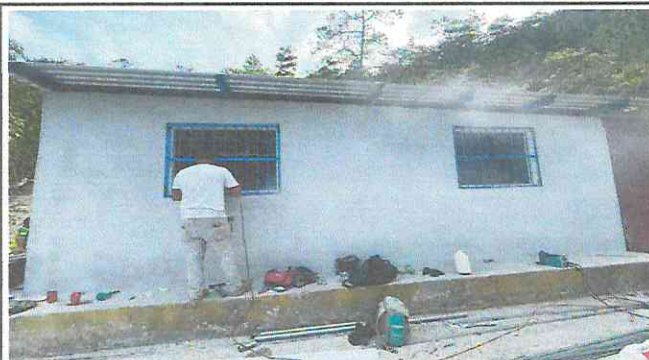
En la fotografía se aprecia la sustitución de ventanas de maderas por ventanas de PVC y colocación de balcones.

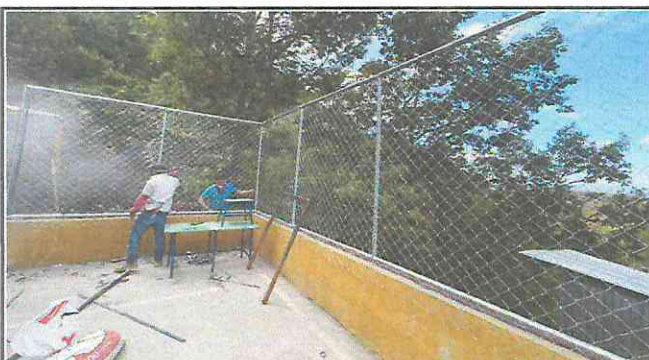
Sustitución de malla perimetral deteriorada e instalación de tubos de 1 1/4 con planas de 3/4.

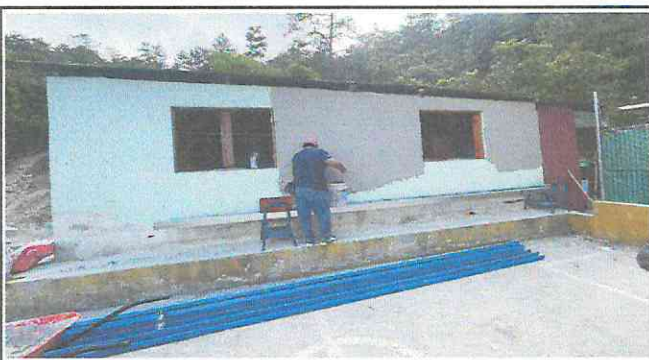
Aplicación de cernido en las paredes del inmueble para prevenir la propagación del hongo por humedad.

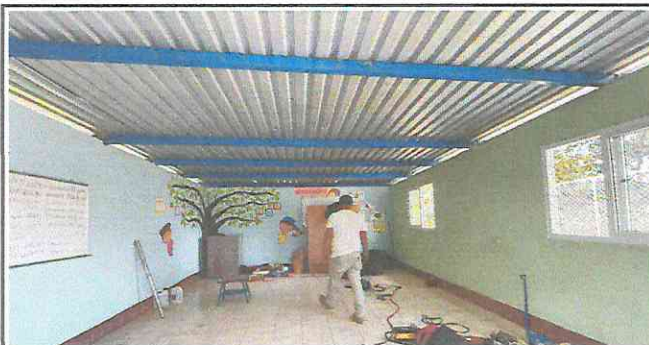
Sustitución de vigas de maderas por costareas de metal. Remplazo de lámina y colocación de piso cerámico en el interior del establecimiento.

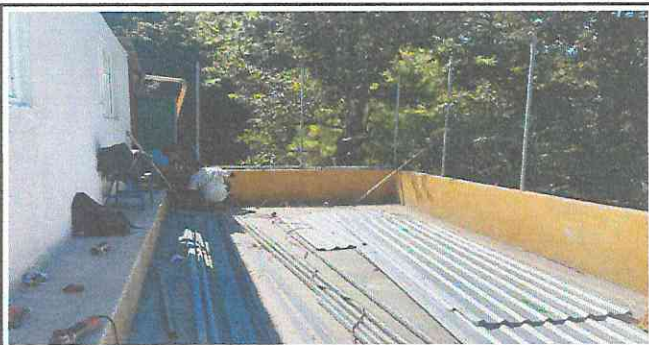
Instalación de tubos galvanizados para que den firmeza al inicio y al final la estructura.
