SITUACIÓN DEFICIENCIAS DETERMINADAS:

| NOMBRE DEL ESTABLECIMIENTO: | Centro de Educación Integral PAIN | DIRECCIÓN DEL ESTABLECIMIENTO: | Aldea Santa Lucía |
| CÓDIGO DEL ESTABLECIMIENTO: | 02-01-0412-42 | FECHA: | 18/11/2024 |

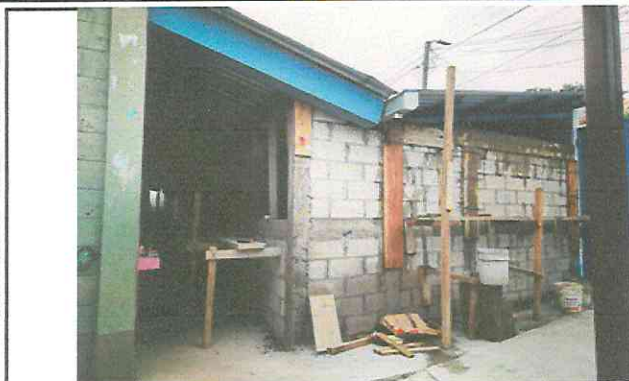
Foto1: Muro de block con repello, cernido y pintura

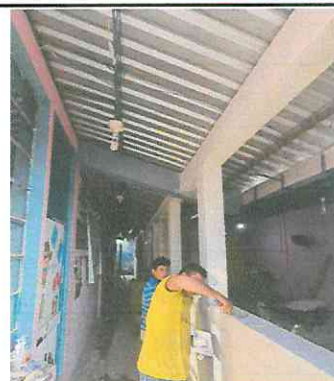
Foto 2: Instalación de ventana Pvc y vidrios de 1.80 metros x 1.50 metros.

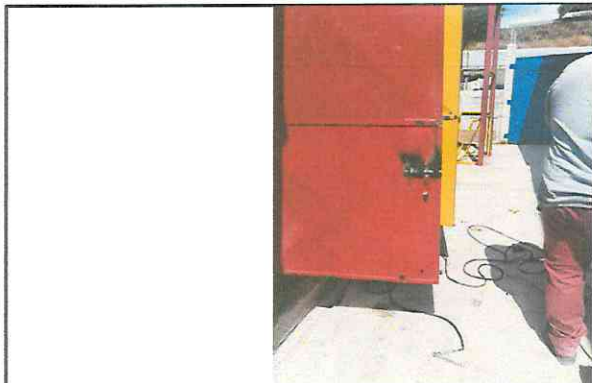
Foto 3: Mantenimiento a estructuras de puertas sustitución de visagras.

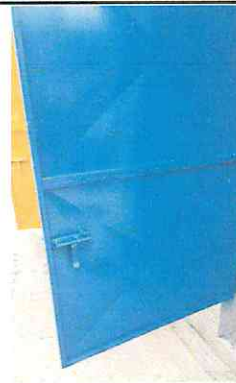
Foto 4: Mantenimiento de puertas sustitución de pasadores y pintura de interior y exterior de las puertas.

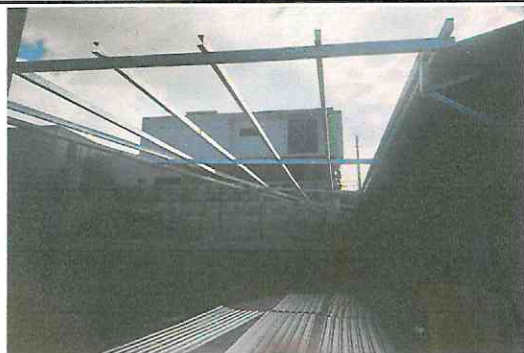
Foto 5: Sustitución de galera provisional de nylon, por galera de estructura metálica de 2.80 metros de alto, lamina troquelada calibre 26.

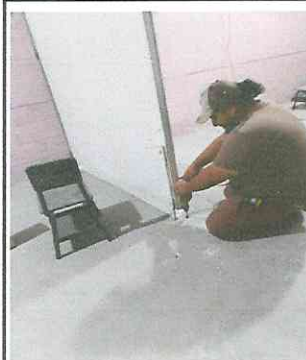
Foto 6: Sustitución de cancel de madera, por división de madera móvil de 2.80 metros X 2.35 metros.

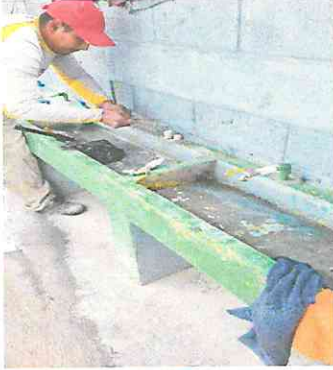
Foto1: Lavamanos sustitución de tubería y de 8 chorros.

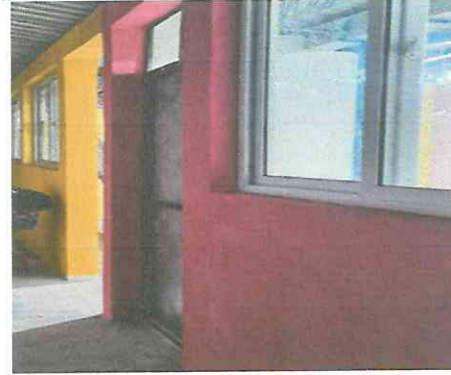
Foto 2: Sustitución de baranda de madera por puertas de metal.
